# **Immobilien HL1 GmbH**

## **Abriss der Gebäudekomplexe an der Hermann-Löns-Straße 1a, Heidenau Teil 2: Werkstatt, Lager, Garage**

## **Artenschutzprüfung**

**Stand 29.03.2022**

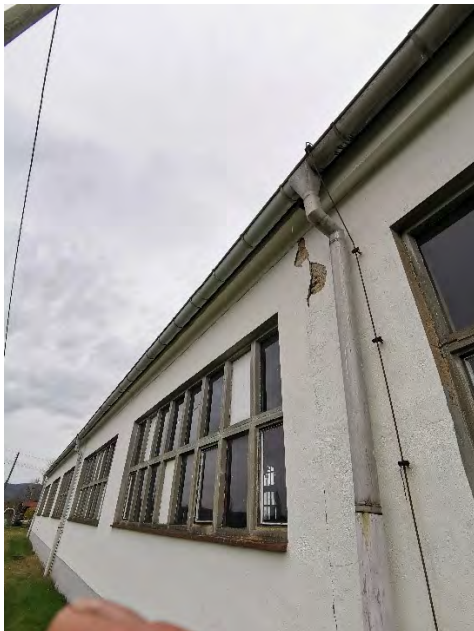
Abbildung 9: Werkstatt; Beschädigung an der Fassade und Spalt an Dachüberstand

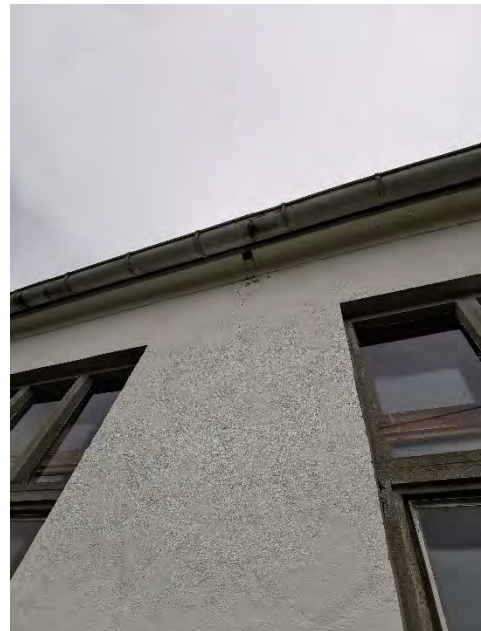
Die Untersuchung wurde im Außenbereich der Werkstatt begonnen. Die Fassade wirkte intakt. Risse wurden im Fassadenbereich nicht festgestellt. Der sich unter dem Dachüberstand befindliche Spalt (Abbildung 10) wurde gründlich mit einem Fernglas auf Spuren von

Fledermäusen und Vögeln abgesucht. Spuren konnten dabei nicht festgestellt werden. Die Fenster und Türen waren geschlossen und intakt.

Abbildung 10: Werkstatt; Nahaufnahme des Spaltes am Dachüberstand

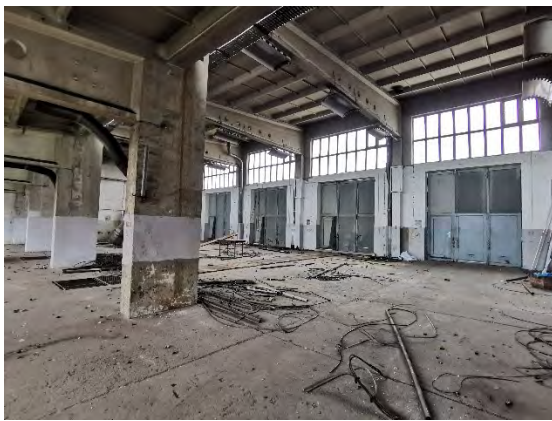
Im Schreiben vom 15.02.2023 von Vertretern der Naturschutzbehörde wird auf den Fund von drei Nestern des Hausrotschwanzes sowie einem totem Exemplar hingewiesen. Diese konnten bei der Begehung nicht mehr festgestellt werden. Als Grund kann die Entfernung der Kabeltrassen genannt werden, welche vor der Kartierung durchgeführt wurde (vgl. Abbildung 13)

Abbildung 13: Werkstatt; Innenbereich und Entfernte Leitungen

Bereits vor den Erfassungen von Herrn Raffelt wurden drei Hausrotschwanz-Nester an bzw. in der Werkstatt nachgewiesen. Die damit verbundenen, bestätigten Lebensraumpotenziale der Art entfallen durch einen Abriss des Gebäudes. Es wird daher empfohlen, als Ersatz für die beim Abriss des Gebäudes verlorengehenden Habitatstrukturen, insgesamt sechs Halbhöhlen-Nisthilfen in der unmittelbaren Umgebung anzubringen. Bei der Anbringung an Bäume sollte auf eine mardersichere Konstruktion der Höhlen geachtet werden. Vorzugsweise sind Naturschutzprodukte einzusetzen. Die Abbildungen 3 bis 5 geben Beispiele.

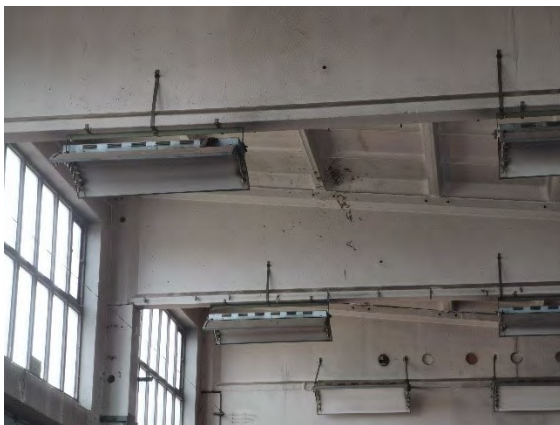
Abbildung 15: Werkstatt; Blick auf Decke mit potenziell geeigneten Niststrukturen

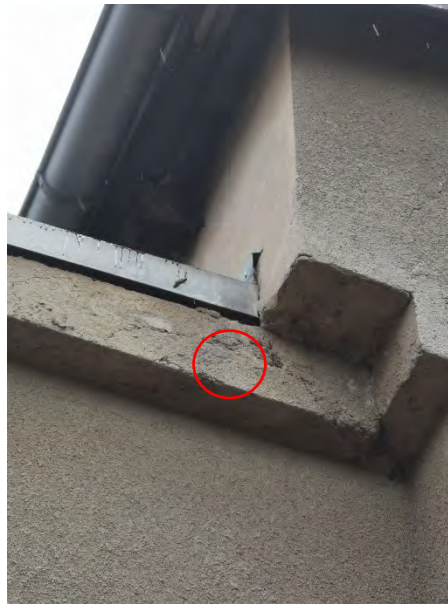
Die Untersuchung wurde im Fassadenbereich des Lagergebäudes fortgeführt. Hier zeigte sich ein ähnliches Bild wie an der Werkstatt. Risse und Spalten konnten an der Fassade nicht vorgefunden werden. Einflugsmöglichkeiten durch Fenster waren nicht gegeben. Diese waren verschlossen und wurden vereinzelt ausgeschäumt (Abbildung 20). Der Giebelbereich und der Dachüberstand wurden mit einem Fernglas sorgfältig betrachtet. Dabei ist aufgefallen, dass sich an der südwestlichen Fassade unter dem Flachdach genutzte Einflugsmöglichkeiten ergeben. Bienen (Art und Gattung nicht bestimmt und bekannt) nutzten diese. Der in Abbildung

18 dargestellte Bereich dient den Tieren als Lebens- und vermutlich auch als Fortpflanzungsstätte.

Verschiedene Bienenarten sind besonders geschützt.

Abbildung 18: Lagerhalle; Biene, die in Spalt fliegt

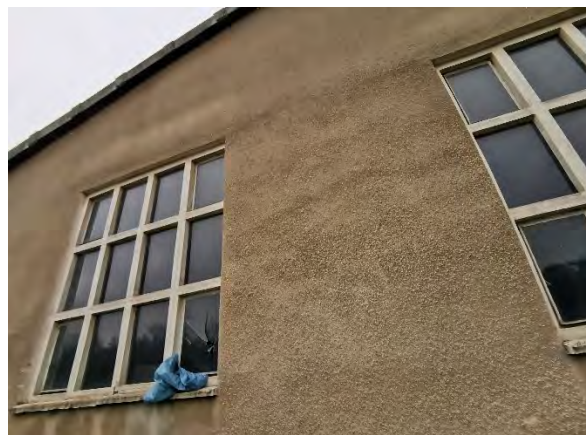
Abbildung 20: Lagerhalle; ausgeschäumtes Fenster

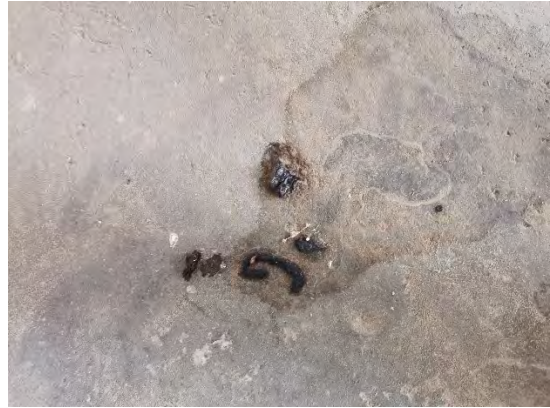
Im Innenbereich des Gebäudes konnten keine Spuren, welche auf eine Präsenz geschützter Tierarten schließen lassen, gefunden werden. In einem Raum wurde der Kot eines Steinmarders (*Martes foina*) gefunden (Abbildung 24). Die Attraktivität der Gebäude als potenzielle Fortpflanzungsstätte sinkt dabei für Vogel- und Fledermausarten.

Abbildung 24: Marderkot

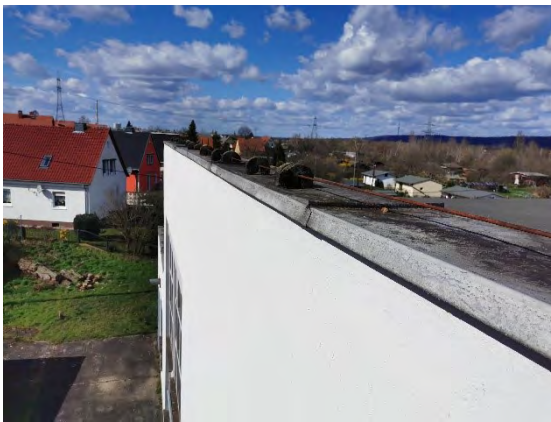
Am 28.03.2023 wurde insbesondere die Attika erweiternd untersucht. Dazu wurde der Hubsteiger der vor Ort tätigen Baufirma verwendet. Die Attika wurde dann mit einem Endoskop gründlich durchleuchtet und angehoben. Zwischen Attika und Wand konnte kein Freiraum festgestellt werden. Der randliche Spalt war nur 0,5 cm tief. Die vorgefundenen Strukturen werden für Fledermäuse als ungeeignet bewertet. Spuren, welche auf eine Präsenz geschützter Arten hinweisen, wurden nicht gefunden.

Abbildung 25: Blick vom Hubsteiger auf Attika

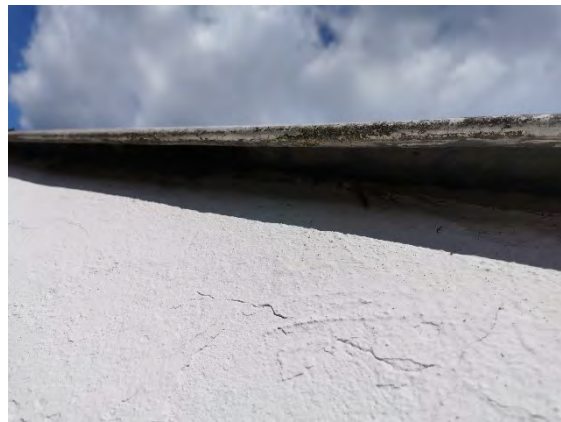
Abbildung 26: Blick vom Hubsteiger; Nahaufnahme Attika

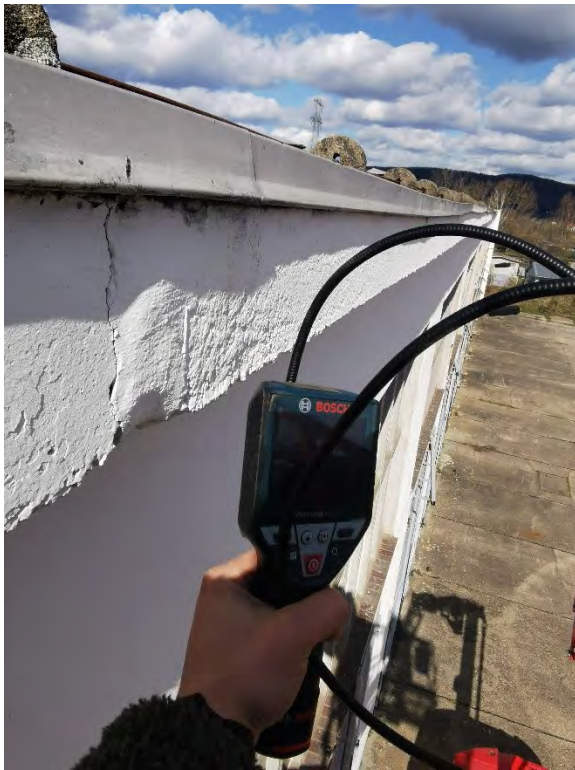
Abbildung 29: Endoskop zur Überprüfung der Attika

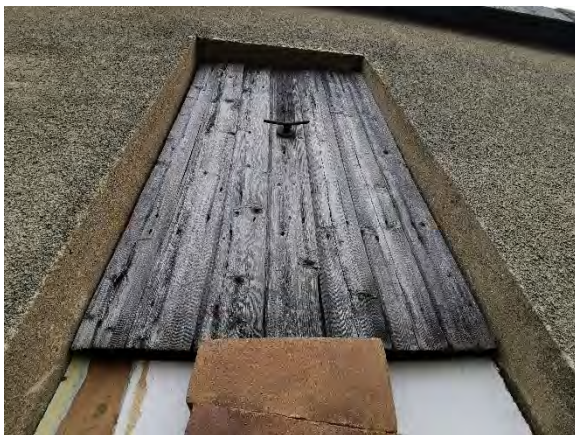
***Die Tür war im Innenbereich des Gebäudes mit einer Querverriegelung geschlossen und erweiternd mit Schrauben befestigt. In damalig bestehende kleine Spalten wurden hinzukommend Ziegelsteine gehämmert (Abbildung 31). Ein Öffnen der Tür war nicht möglich. Von weiteren Öffnungsversuchen wurde durch die nicht gewährleistete Arbeitssicherung abgeraten. In der Zwischendecke sowie im Dachbereich ist Asbest wahrscheinlich.***

***Herr Wosch als Vertreter der Naturschutzbehörde wurde am 29.03.2023 telefonisch über die Problematik der fehlenden Zugänglichkeit des Dachbodens informiert. Da der Dachbodenbereich gebäudebewohnenden Fledermausarten potentiell geeignete Lebensraumstrukturen bietet, welche infolge des unmittelbar bevorstehenden Abrisses des Gebäudes verloren gehen, wurde sich darauf geeinigt, als Ersatz zwei Fledermauskästen in der Umgebung aufzuhängen.***

Abbildung 31: Geschlossene Öffnung des Dachbodens

**In Absprache mit Herrn Wosch am 29.03.2023 wurde sich auf die Anbringung von zwei Fledermauskästen in der Umgebung geeinigt. Die verlorengehenden potentiellen Habitate im Dachbereich des Lagergebäudes werden damit kompensiert.**

**Die Fledermauskästen sollen in einer Mindesthöhe von 3 m an den künftig zu errichtenden Gebäuden angebracht werden.**

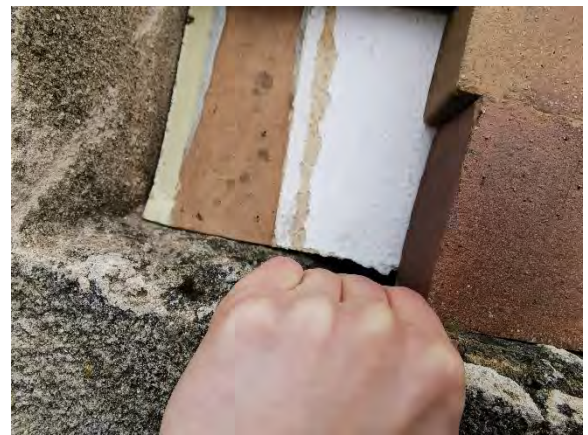
Abbildung 32: Geschossener Dachboden; Nahaufnahme
