Fotodokumentation
Rathaus Dresdner Straße - Umbau + Brandschutz + Barrierefreiheit

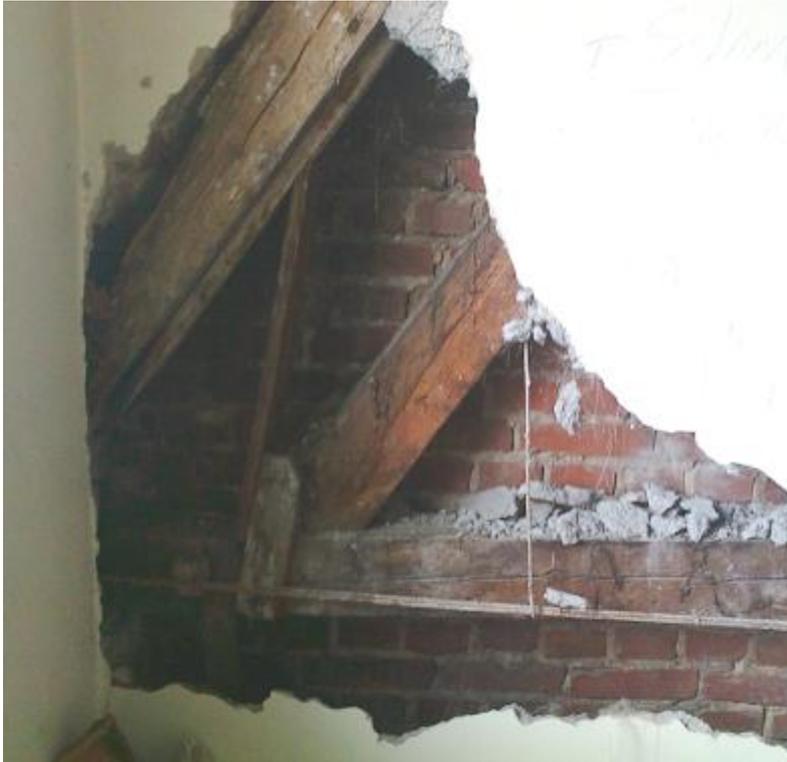
Bild 1 Dach-Kehlbereich

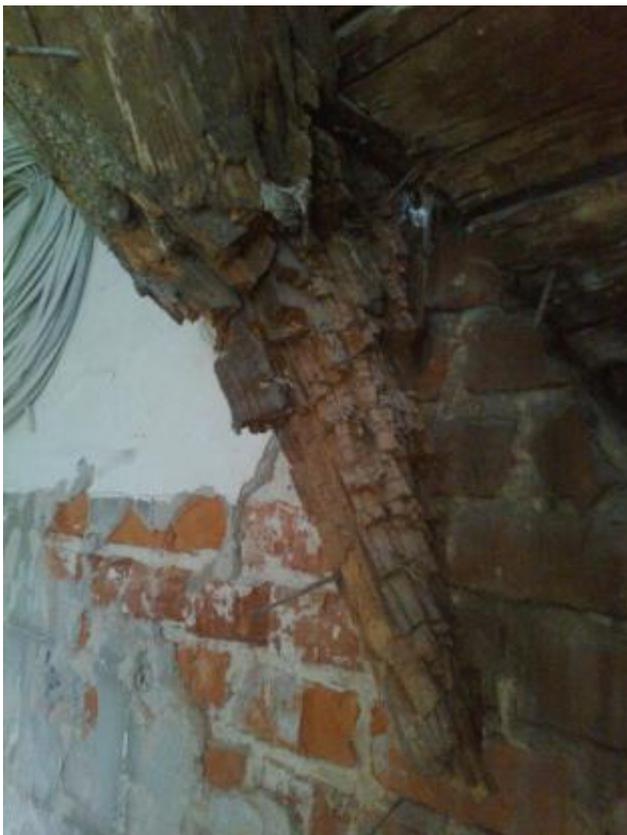
Bild 2 fehlende Dach-Holzkonstruktion
Bereich mit echtem Hausschwamm

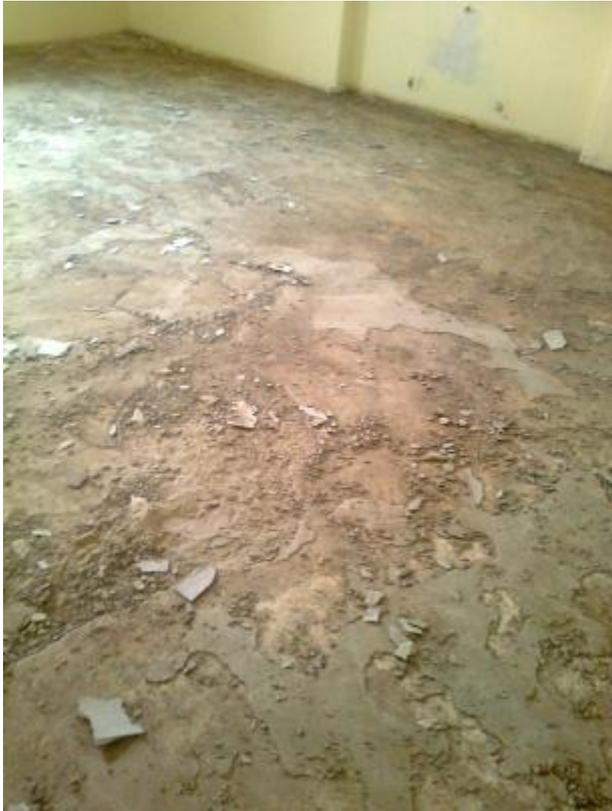
Bild 3 defekter Fußbodenunterbau

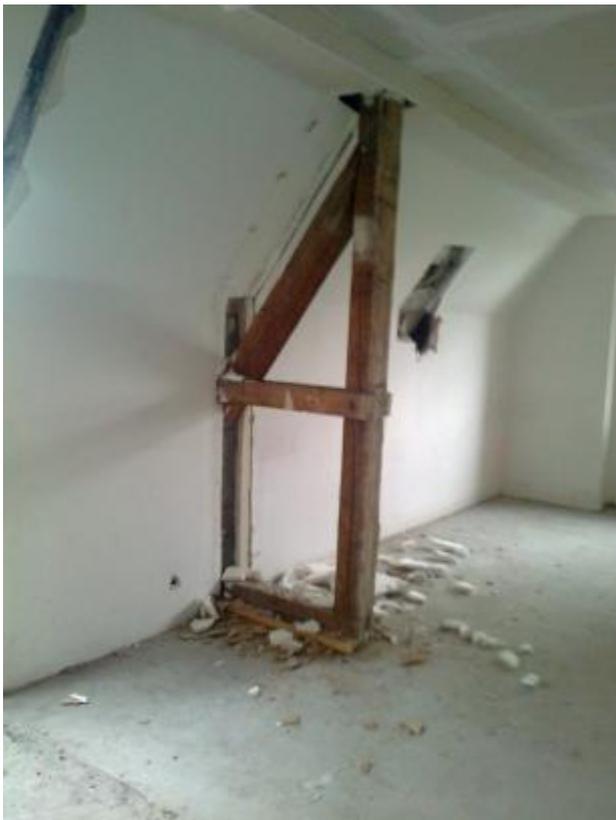
Bild 4 vorgefundene Holzkonstruktion –
Verkleidung in F-90-Qualität
erforderlich

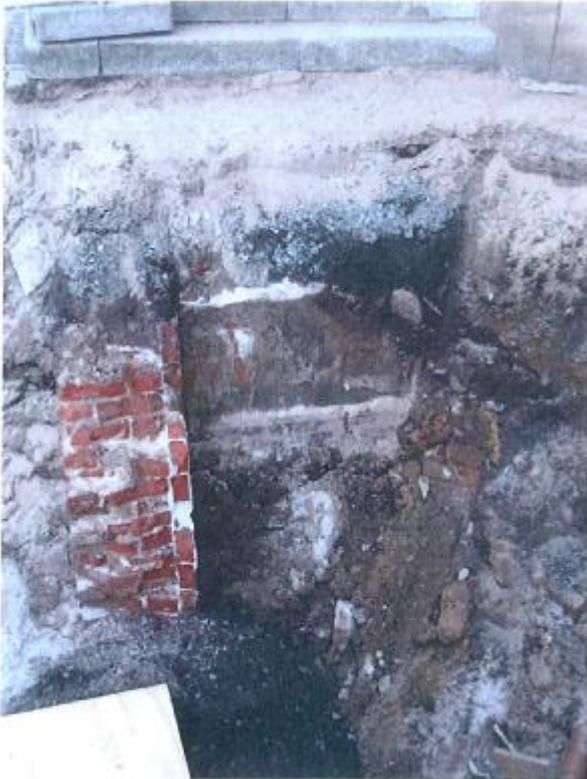
Foto 5 Teerschicht und Mauerwerksreste

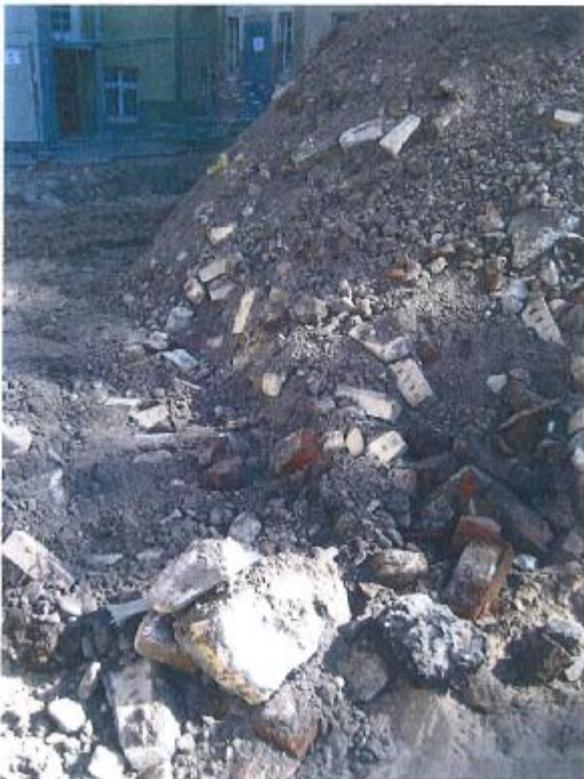
Foto 6 Erdstoff mit Bauschutt

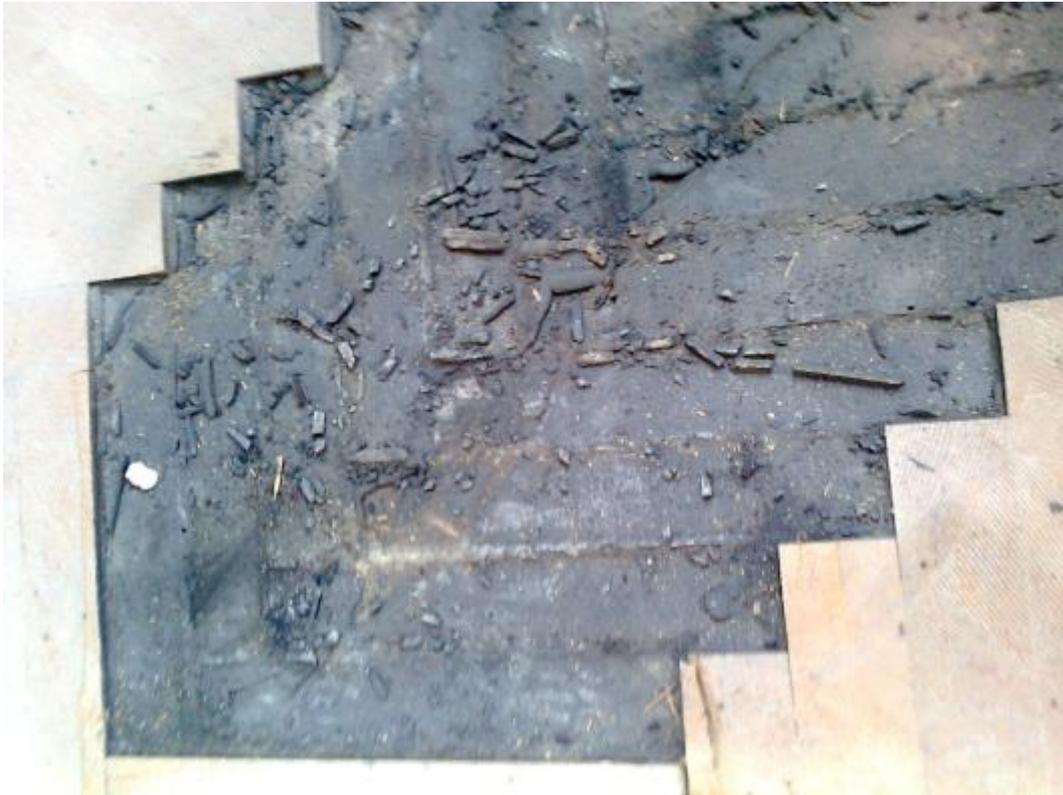
Bild 7 Teerverbundsicht unter dem Parkett im Ratssaal
