# **Immobilien HL1 GmbH**

## **Abriss der Gebäudekomplexe an der Hermann-Löns-Straße 1a, Heidenau Teil 1: Abriss der „Bürobaracke“**

## **Artenschutzprüfung**

**Stand 21.03.2022**

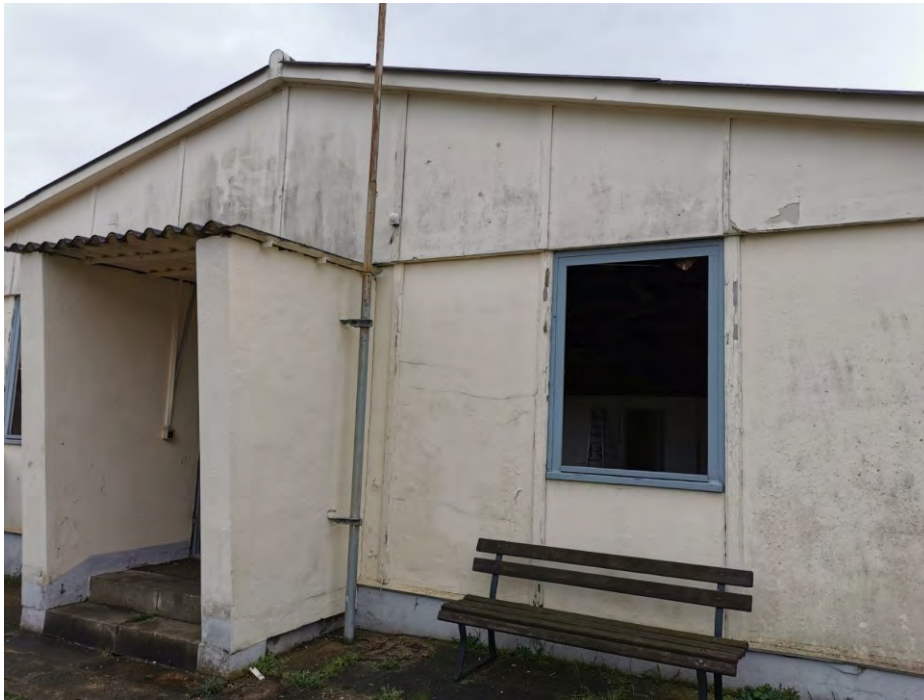
Abbildung 3: Bürogebäude, Einflugsmöglichkeit

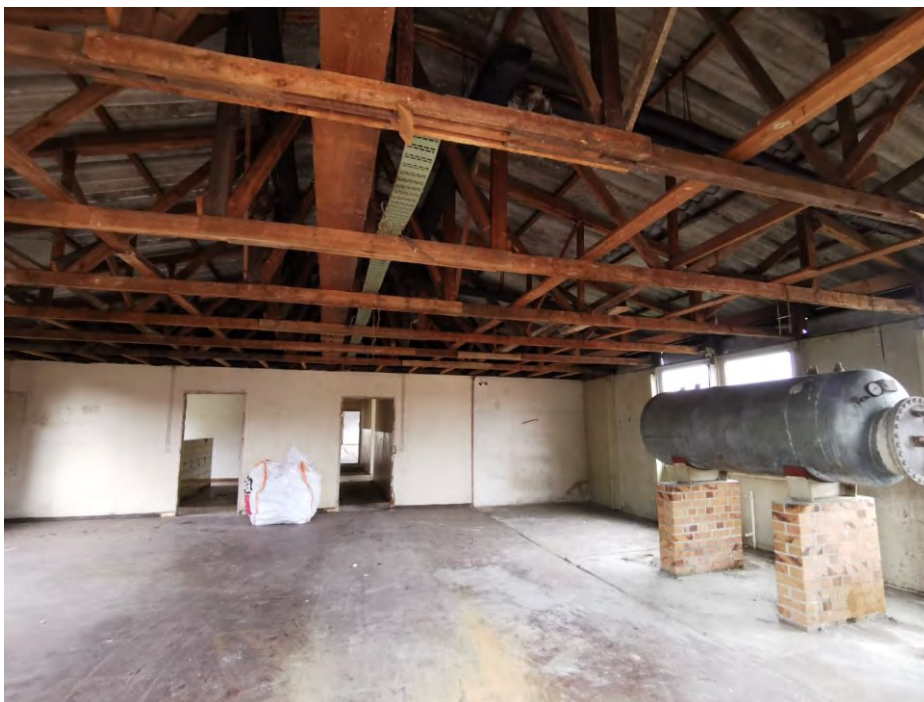
Begonnen wurde mit der Untersuchung im Innenbereich des Gebäudes. Hier konnten trotz zahlreicher Einflugsmöglichkeiten und guter Nistmöglichkeiten im Dachstuhl des Gebäudes keine Altnester vorgefunden werden. Das Gebäude wurde vor der Begehung bereits ausgeräumt und ausgekehrt. Die Fenster und die Zwischendecke waren außerdem entfernt worden. Vereinzelt konnten auf dem Boden liegende Federn erfasst werden, was eine ehemalige Besiedlung gebäudebewohnender Vogelarten vermuten lässt. Die Federn waren nicht eindeutig identifizierbar, vermutet wurden jedoch Hausrotschwanz (*Phoenicurus ochruros*) und Amsel (*Turdus merula*).

Abbildung 4: Innenbereich mit Blick auf Dachstuhl

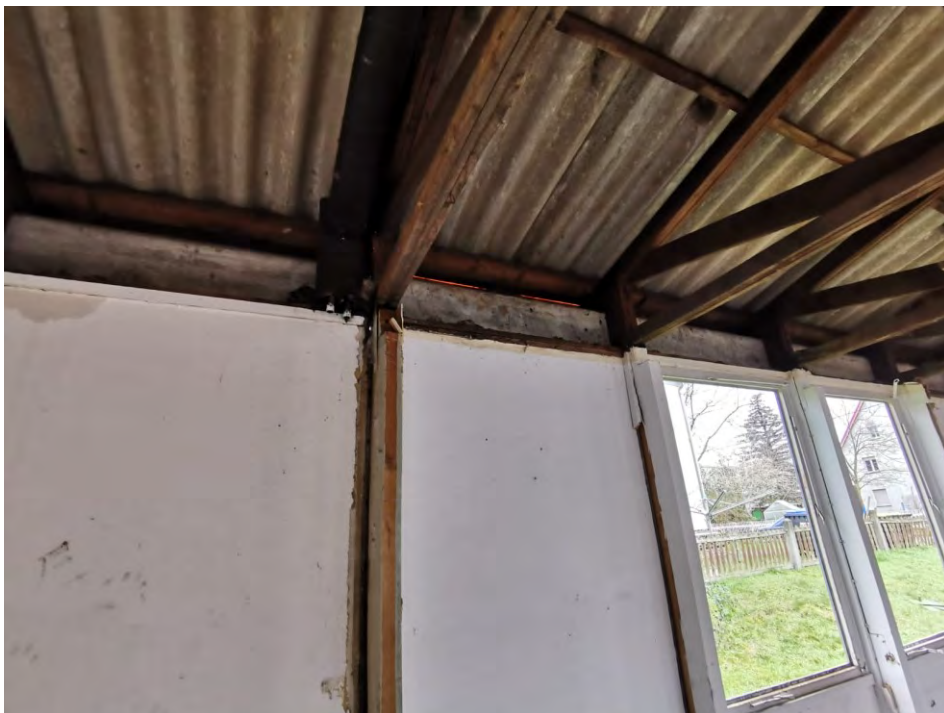
Abbildung 6: Dachstuhl und Wellblechdach

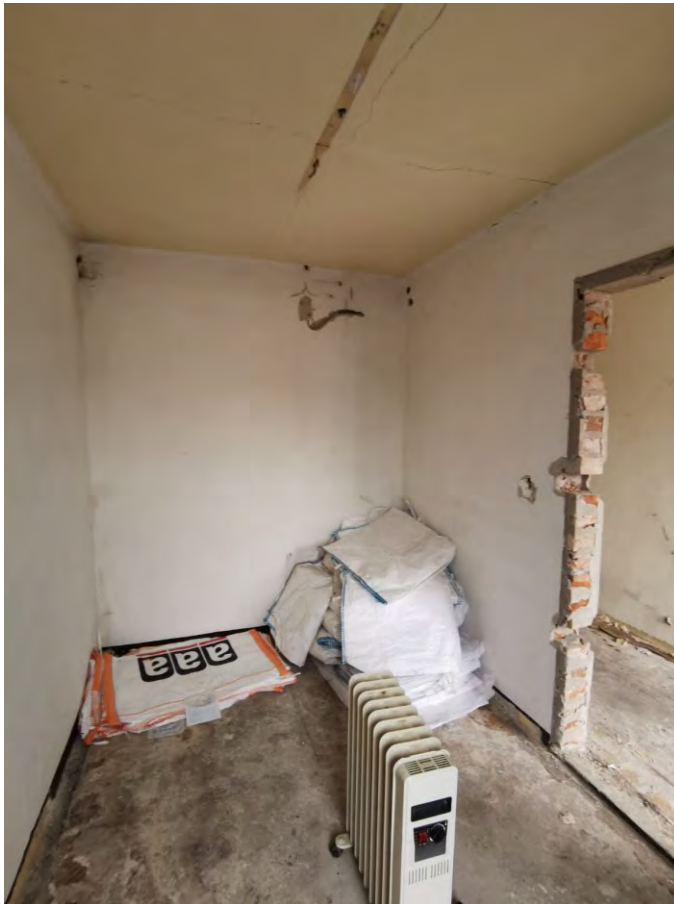
Abbildung 7: Innenbereich mit Wandrissen

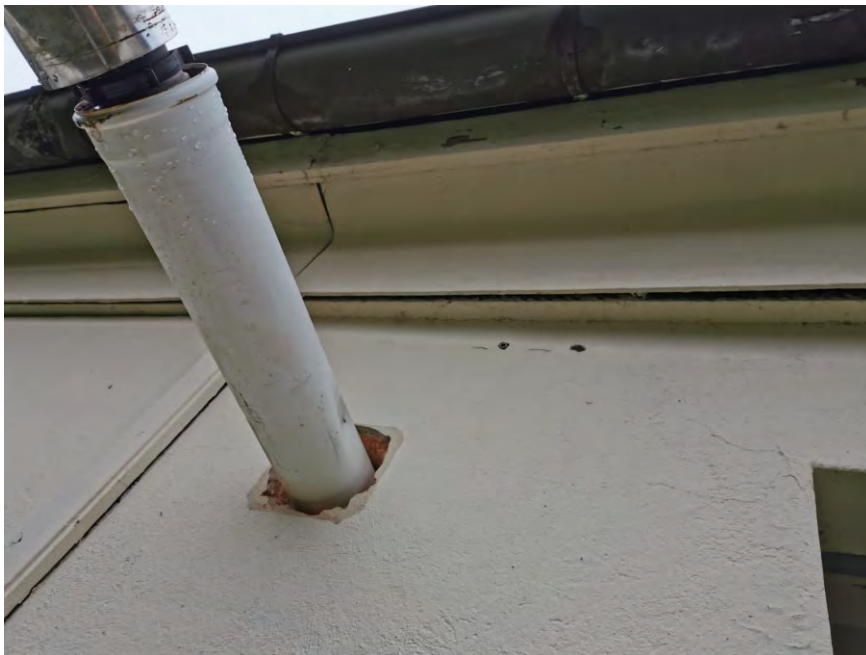
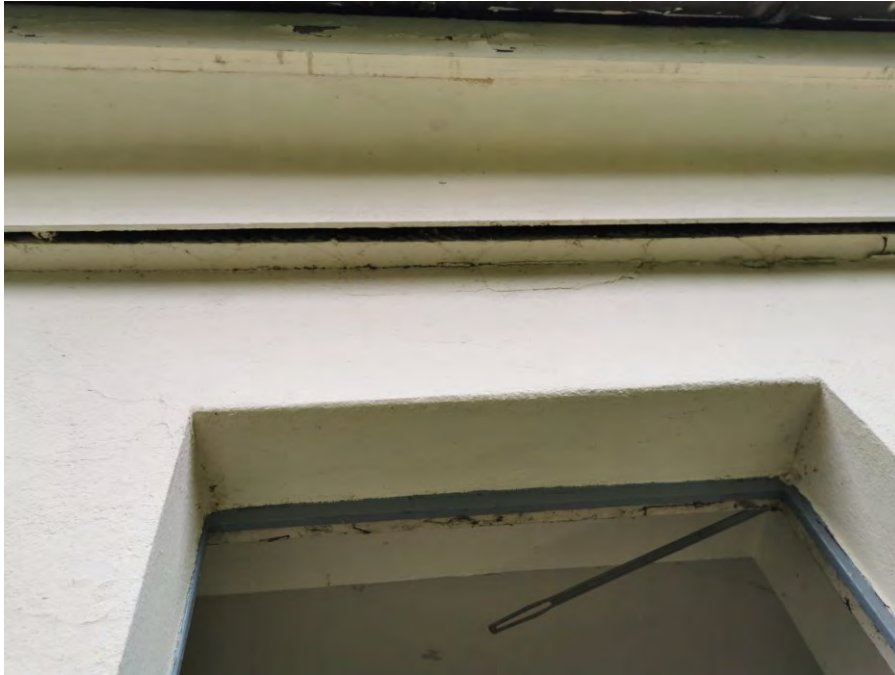
Unter dem Dachüberstand gab es entlang des gesamten Gebäudes einen kleinen Spalt (siehe Abbildungen 8 und 9), welcher Lebensraumpotenziale für Fledermausarten besitzen könnte. Dieser Spalt wurde gründlich mit einem Endoskop ausgeleuchtet. Ein Fledermausbesatz wurde dabei nicht nachgewiesen.

Abbildung 8: Spalt an Fassade

Abbildung 9: Spalt an Fassade

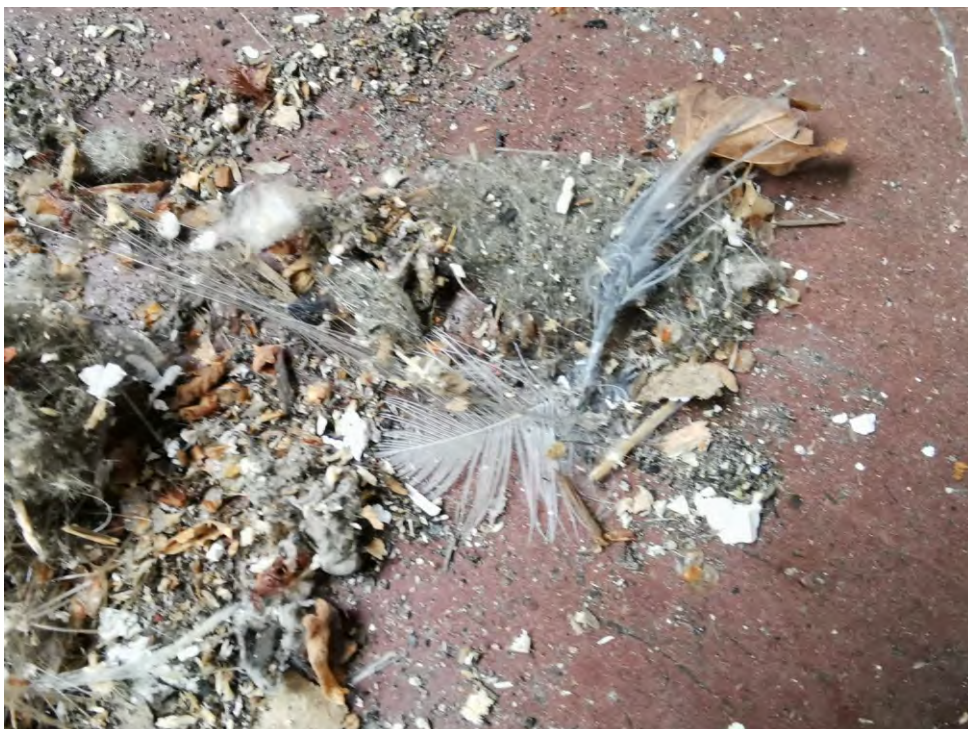
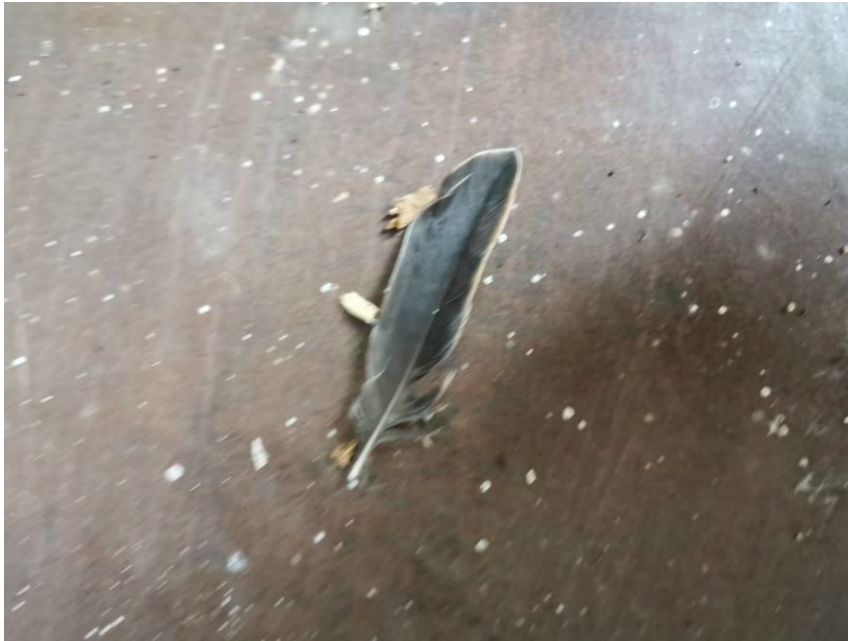
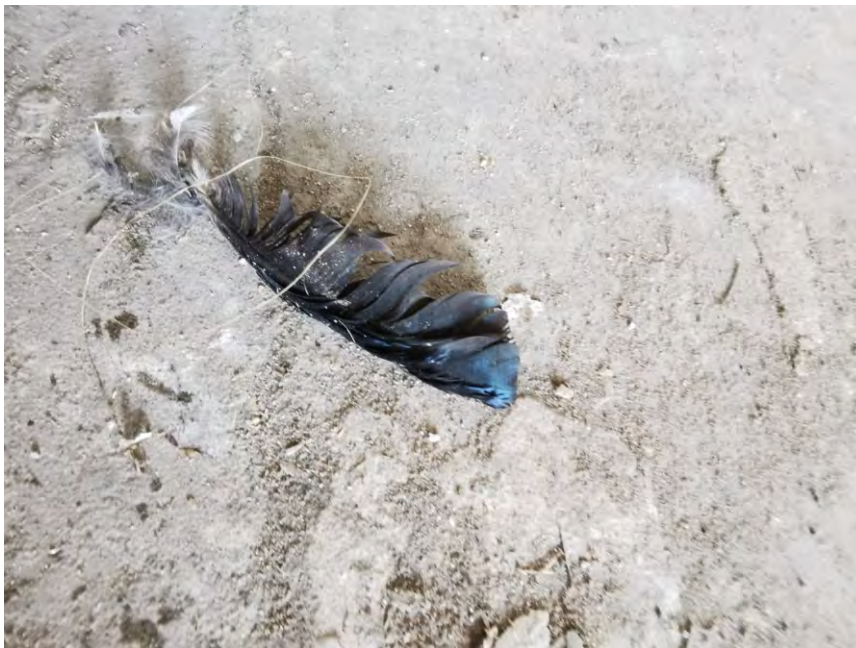
Abbildung 14: auf dem Boden liegende Feder

*Abbildung 15: auf dem Boden liegende Feder*

*Abbildung 16: auf dem Boden liegende Feder*
