Immobilien HL1 GmbH

Abriss der Gebäudekomplexe an der Hermann-Löns-Straße 1a, Heidenau Teil 2: Werkstatt, Lager, Garage

Artenschutzprüfung

Stand 29.03.2022

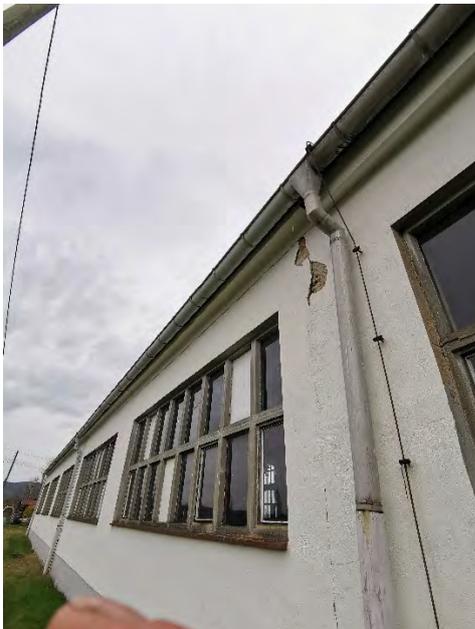
Abbildung 9: Werkstatt; Beschädigung an der Fassade und Spalt an Dachüberstand

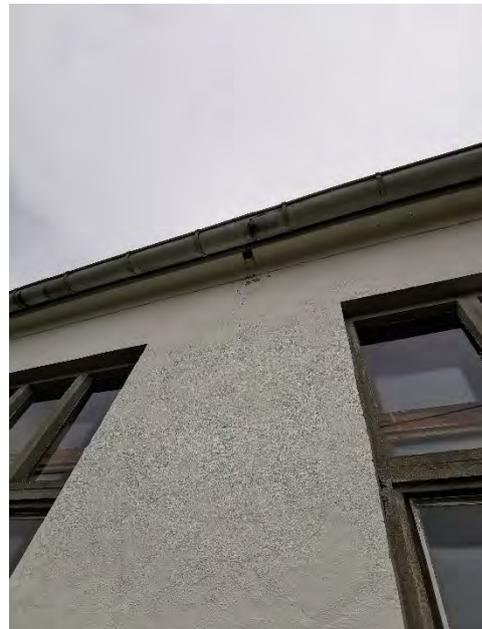
Die Untersuchung wurde im Außenbereich der Werkstatt begonnen. Die Fassade wirkte intakt. Risse wurden im Fassadenbereich nicht festgestellt. Der sich unter dem Dachüberstand befindliche Spalt (Abbildung 10) wurde gründlich mit einem Fernglas auf Spuren von

Fledermäusen und Vögeln abgesucht. Spuren konnten dabei nicht festgestellt werden. Die Fenster und Türen waren geschlossen und intakt.

Abbildung 10: Werkstatt; Nahaufnahme des Spaltes am Dachüberstand

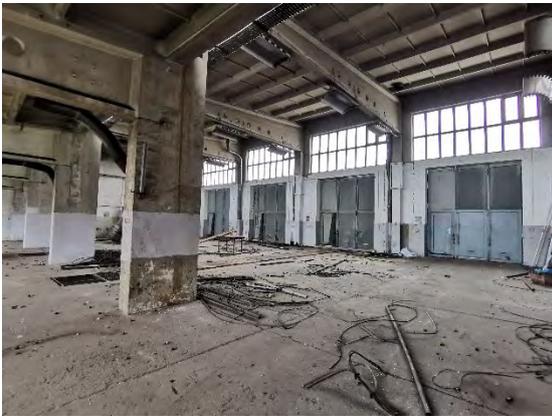
Im Schreiben vom 15.02.2023 von Vertretern der Naturschutzbehörde wird auf den Fund von drei Nestern des Hausrotschwanzes sowie einem totem Exemplar hingewiesen. Diese konnten bei der Begehung nicht mehr festgestellt werden. Als Grund kann die Entfernung der Kabeltrassen genannt werden, welche vor der Kartierung durchgeführt wurde (vgl. Abbildung 13)

Abbildung 13: Werkstatt; Innenbereich und Entfernte Leitungen

Bereits vor den Erfassungen von Herrn Raffelt wurden drei Hausrotschwanz-Nester an bzw. in der Werkstatt nachgewiesen. Die damit verbundenen, bestätigten Lebensraumpotenziale der Art entfallen durch einen Abriss des Gebäudes. Es wird daher empfohlen, als Ersatz für die beim Abriss des Gebäudes verlorengehenden Habitatstrukturen, insgesamt sechs Halbhöhlen-Nisthilfen in der unmittelbaren Umgebung anzubringen. Bei der Anbringung an Bäume sollte auf eine mardersichere Konstruktion der Höhlen geachtet werden. Vorzugsweise sind Naturschutzprodukte einzusetzen. Die Abbildungen 3 bis 5 geben Beispiele.

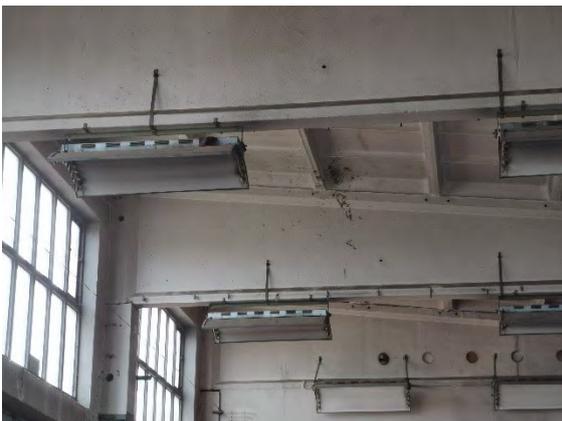
Abbildung 15: Werkstatt; Blick auf Decke mit potenziell geeigneten Niststrukturen

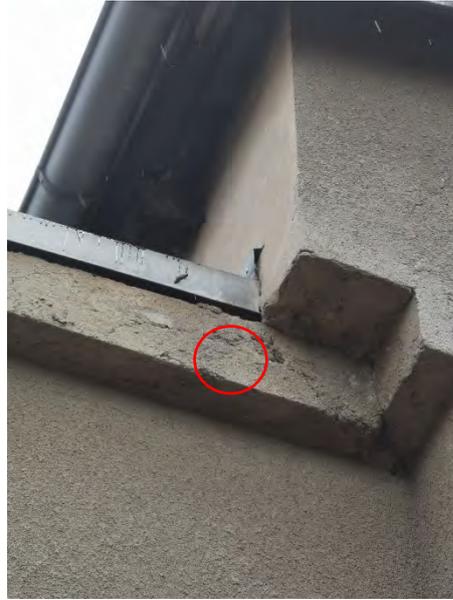
Die Untersuchung wurde im Fassadenbereich des Lagergebäudes fortgeführt. Hier zeigte sich ein ähnliches Bild wie an der Werkstatt. Risse und Spalten konnten an der Fassade nicht vorgefunden werden. Einflugsmöglichkeiten durch Fenster waren nicht gegeben. Diese waren verschlossen und wurden vereinzelt ausgeschäumt (Abbildung 20). Der Giebelbereich und der Dachüberstand wurden mit einem Fernglas sorgfältig betrachtet. Dabei ist aufgefallen, dass sich an der südwestlichen Fassade unter dem Flachdach genutzte Einflugsmöglichkeiten ergeben. Bienen (Art und Gattung nicht bestimmt und bekannt) nutzten diese. Der in Abbildung

18 dargestellte Bereich dient den Tieren als Lebens- und vermutlich auch als Fortpflanzungsstätte.

Verschiedene Bienenarten sind besonders geschützt.

Abbildung 18: Lagerhalle; Biene, die in Spalt fliegt

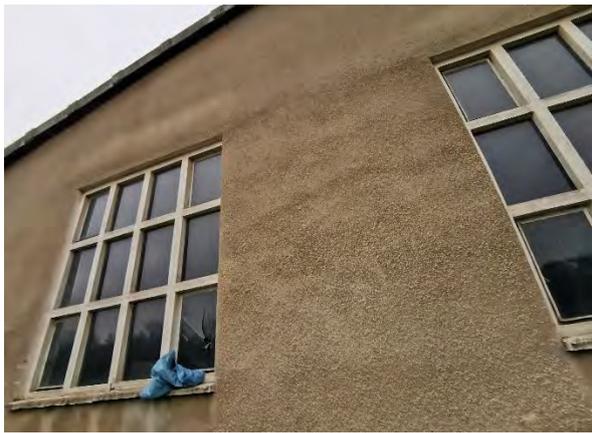
Abbildung 20: Lagerhalle; ausgeschäumtes Fenster

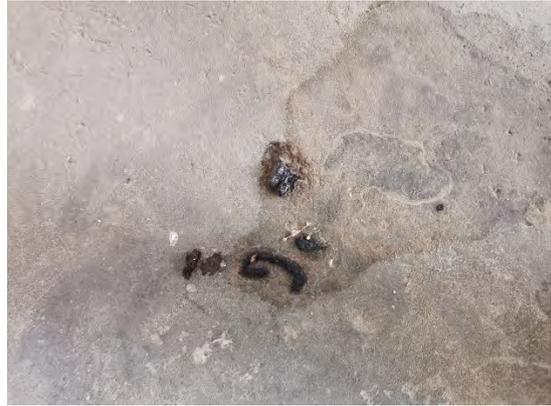
Im Innenbereich des Gebäudes konnten keine Spuren, welche auf eine Präsenz geschützter Tierarten schließen lassen, gefunden werden. In einem Raum wurde der Kot eines Steinmarders (*Martes foina*) gefunden (Abbildung 24). Die Attraktivität der Gebäude als potenzielle Fortpflanzungsstätte sinkt dabei für Vogel- und Fledermausarten.

Abbildung 24: Marderkot

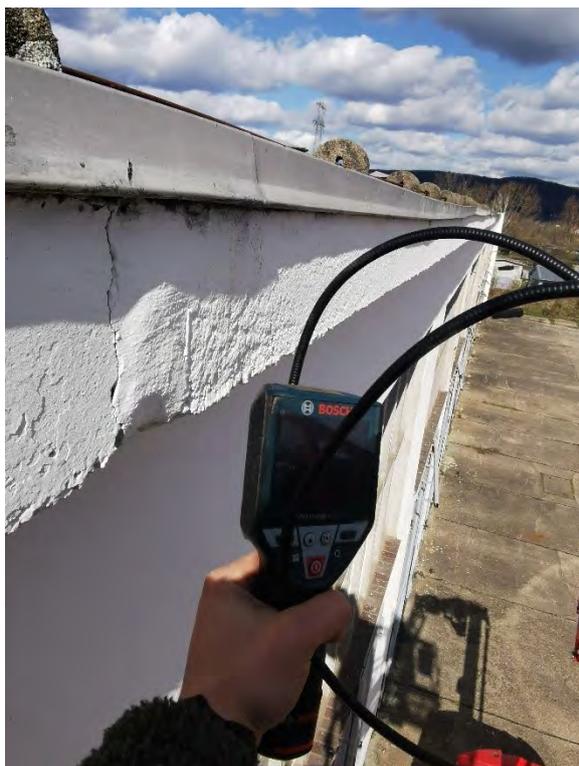
Am 28.03.2023 wurde insbesondere die Attika erweiternd untersucht. Dazu wurde der Hubsteiger der vor Ort tätigen Baufirma verwendet. Die Attika wurde dann mit einem Endoskop gründlich durchleuchtet und angehoben. Zwischen Attika und Wand konnte kein Freiraum festgestellt werden. Der randliche Spalt war nur 0,5 cm tief. Die vorgefundenen Strukturen werden für Fledermäuse als ungeeignet bewertet. Spuren, welche auf eine Präsenz geschützter Arten hinweisen, wurden nicht gefunden.

Abbildung 29: Endoskop zur Überprüfung der Attika

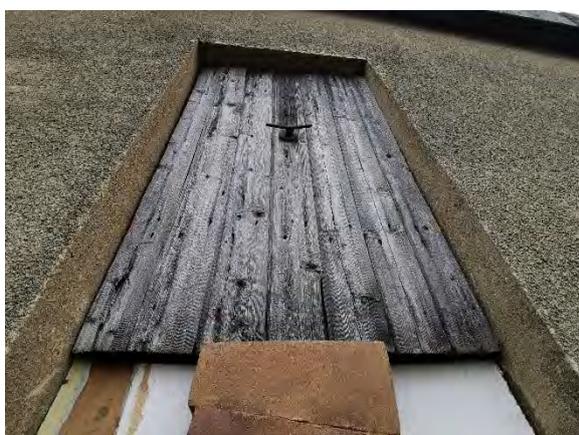
Die Tür war im Innenbereich des Gebäudes mit einer Querverriegelung geschlossen und erweiternd mit Schrauben befestigt. In demalig bestehende kleine Spalten wurden hinzukommend Ziegelsteine gehämmert (Abbildung 31). Ein Öffnen der Tür war nicht möglich. Von weiteren Öffnungsversuchen wurde durch die nicht gewährleistete Arbeitssicherung abgeraten. In der Zwischendecke sowie im Dachbereich ist Asbest wahrscheinlich.

Abbildung 31: Geschlossene Öffnung des Dachbodens

Herr Wosch als Vertreter der Naturschutzbehörde wurde am 29.03.2023 telefonisch über die Problematik der fehlenden Zugänglichkeit des Dachbodens informiert. Da der Dachbodenbereich gebäudebewohnenden Fledermausarten potentiell geeignete Lebensraumstrukturen bietet, welche infolge des unmittelbar bevorstehenden Abrisses des Gebäudes verloren gehen, wurde sich darauf geeinigt, als Ersatz zwei Fledermauskästen in der Umgebung aufzuhängen.

In Absprache mit Herrn Wosch am 29.03.2023 wurde sich auf die Anbringung von zwei Fledermauskästen in der Umgebung geeinigt. Die verlorengehenden potentiellen Habitate im Dachbereich des Lagergebäudes werden damit kompensiert.

Die Fledermauskästen sollen in einer Mindesthöhe von 3 m an den künftig zu errichtenden Gebäuden angebracht werden.

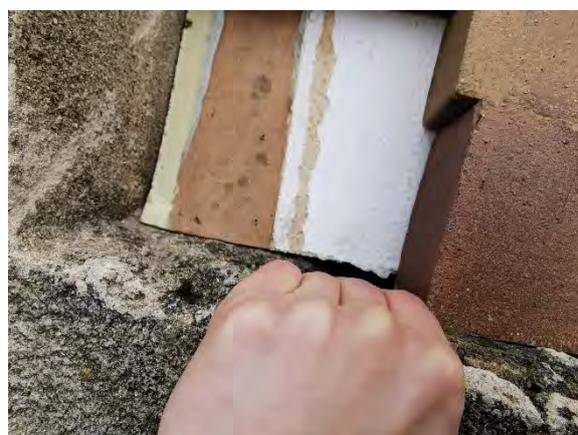
Abbildung 32: Geschossener Dachboden; Nahaufnahme
