## **Kanalsanierungskonzept Heidenau**

# **Kanalsanierungskonzept Heidenau**

## **Erläuterungsbericht**

**Februar 2024**

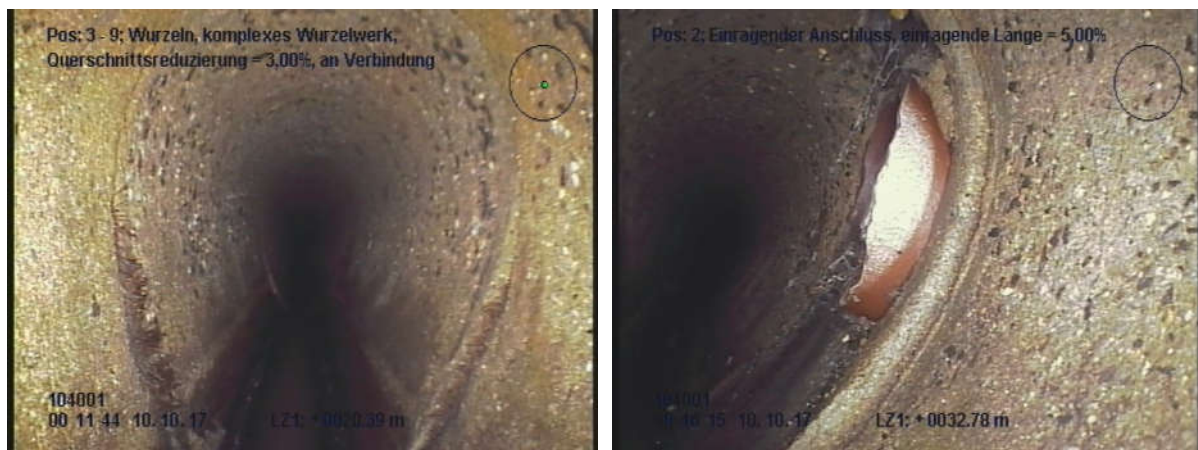
**Abbildung 2: Schadensbilder MWK „Am Gaswerk“**

Der betrachtete Mischwasserkanal weist im Abschnitt des Ei-Profiles (Haltungen 104001-104002) Betonkorrosion, schadhafte Anschlüsse und Wurzeleinwüchse auf (Abbildung 2). An einzelnen Stellen hat die Betonkorrosion zum starken Substanzverlust (Rohrbruch, Boden sichtbar) geführt. Die o.g. Schadensbilder stellen aufgrund der gefährdeten Tragfähigkeit und Dichtheit einen **kurzfristigen Handlungsbedarf** dar.

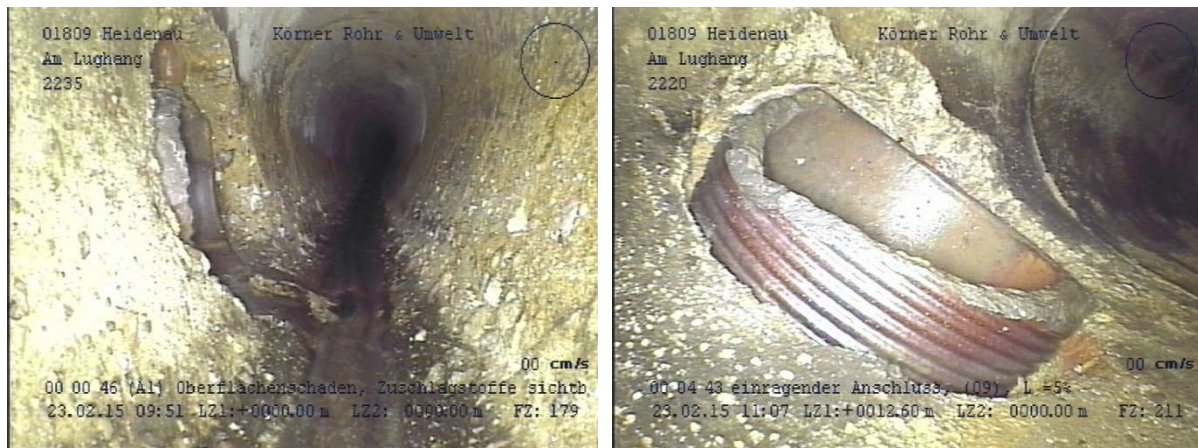
**Abbildung 4: Schadensbilder MWK „Am Lughang“**

Der Betonkanal ist auf der gesamten Länge stark korrodiert und weist zahlreiche schadhafte Anschlüsse, Rohrbrüche und Rissbildungen auf (Abbildung 4). Die erhöhte Wandrauheit und der Materialverlust aufgrund der Betonkorrosion reduzieren die Abflusskapazität und beeinträchtigen die Tragfähigkeit des Kanals. Die verschobenen Rohrverbindungen und Wandausbrüche an den Anbindungen der Anschlussleitungen ermöglichen eine Exfiltration des Abwassers und damit eine Kontamination des Bodens. Aus den genannten Gründen sollte der Mischwasserkanal **umgehend** bis **kurzfristig** auf seiner gesamten Länge saniert werden.

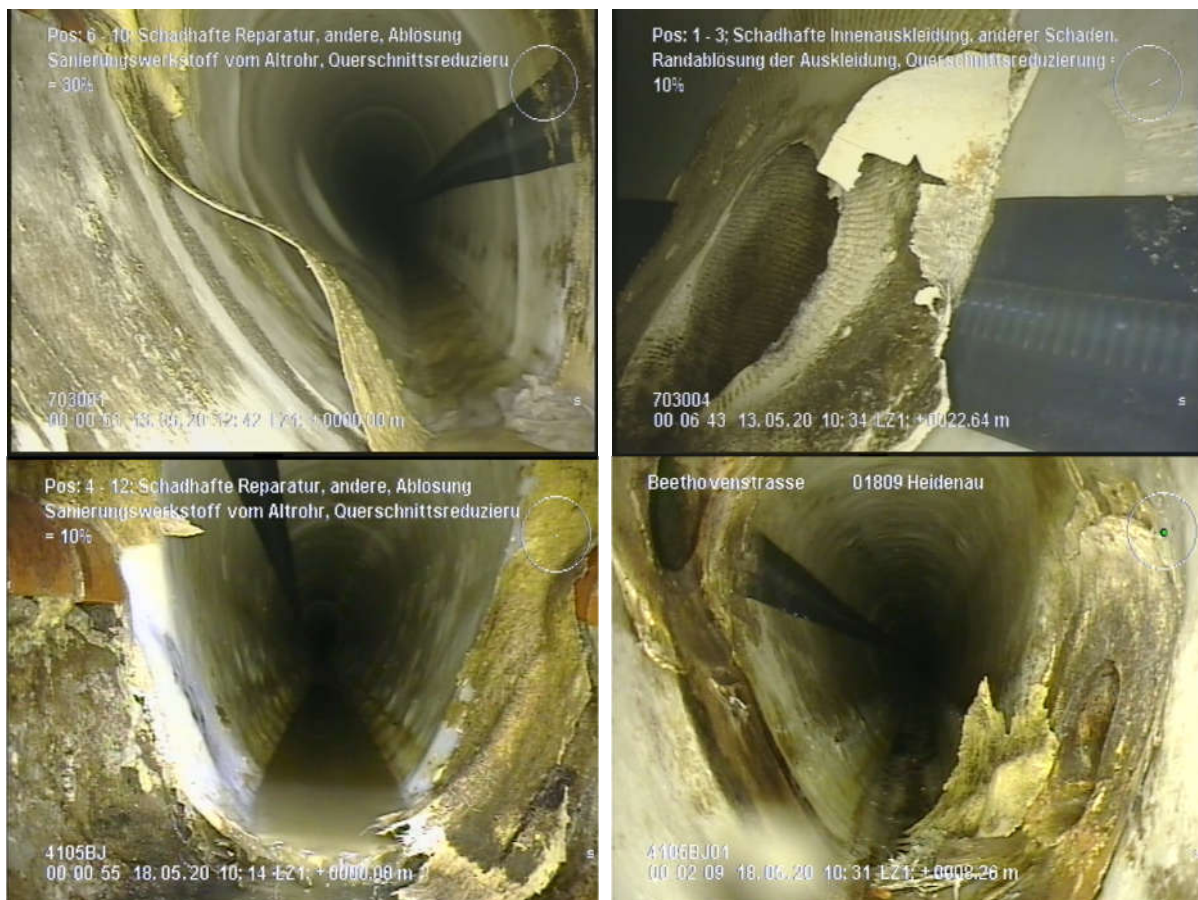
**Abbildung 6: Schadensbilder MWK „Beethovenstraße“ östlich vom Böhmischer Weg**

In der Beethovenstraße ist der Mischwasserkanal östlich vom Böhmischer Weg bereits mit Schlauchliner (SL) saniert. An einzelnen Stellen sind jedoch die Anbindungen der Anschlusskanäle mit Hutprofil bzw. Lineranbindungen an Schächte schadhaft (der Handlaminat und Kragen der Hutprofile lösen sich von der Wandung ab, siehe Abbildung 6).

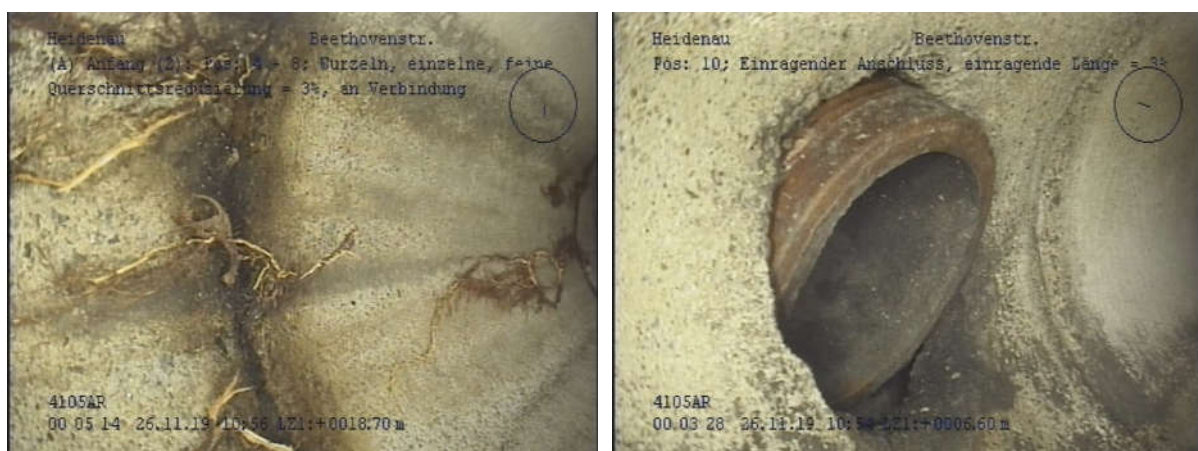
**Abbildung 7: Schadensbilder MWK „Beethovenstraße“ westlich vom Böhmischer Weg**

Der Mischwasserkanal westlich vom Böhmischer Weg weist Betonkorrosion, Rissbildungen und Wurzeleinwüchse auf (Abbildung 7). An den zahlreichen Anschlusspunkten sind Spalte, Hohlräume bzw. Boden sichtbar. Die o.g. Schäden weisen auf Undichtigkeit des Kanals hin, so dass ein **umgehender bis mittelfristiger Handlungsbedarf** besteht.

Der westliche Abschnitt des MWK Beethovenstraße DN 400 B kann aufgrund der längenübergreifenden Schäden mithilfe eines **Renovierungsverfahrens** (z. B. vor-Ort härtende Schlauchliner) saniert werden (Tabelle 4).

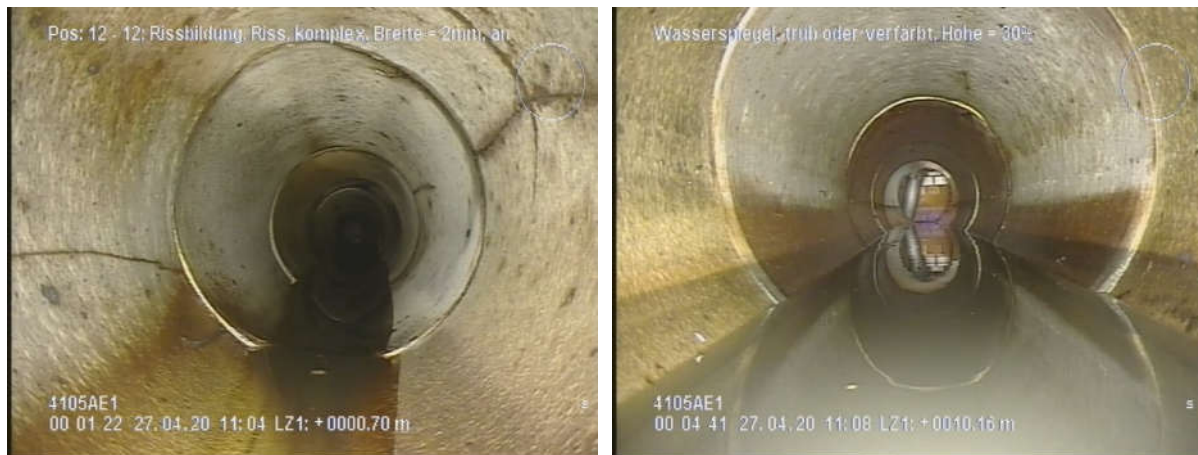
**Abbildung 9: Schadensbilder MWK „Diesterwegstraße“**

Der Mischwasserkanal in der Diesterwegstraße weist aufgrund von Rissbildung, verschobenen Verbindungen und anhaftenden Stoffe (bis 20% des Querschnittes) einen **unmittelbaren bis kurzfristigen Handlungsbedarf** auf. Die Haltung 4105AE1 weist einen Unterbogen mit einem Wasserstand von ca. 30% des Querschnittes auf.

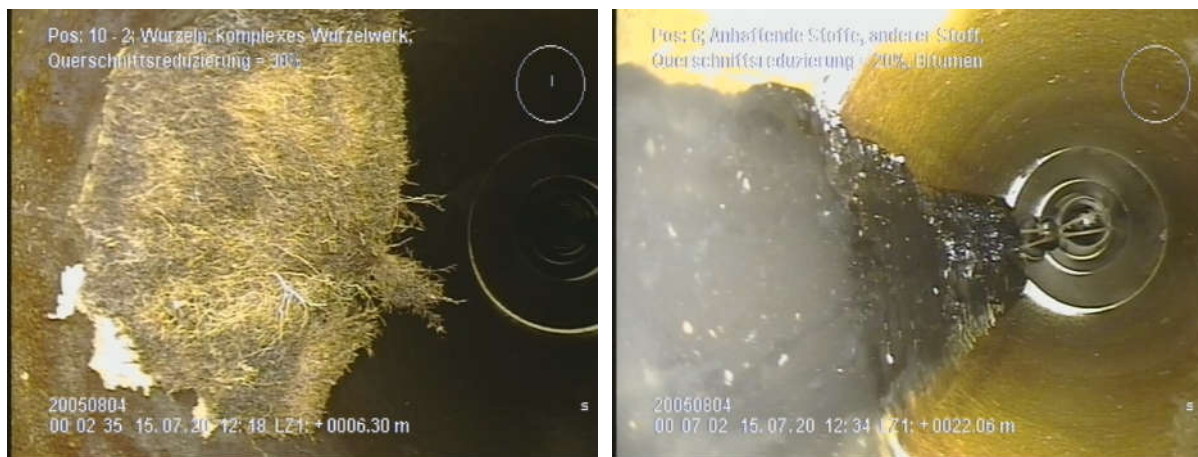
**Abbildung 11: Schadensbilder MWK „Dr.-Otto-Nuschke-Straße“**

Der Mischwasserkanal in der Dr.-Otto-Nuschke-Straße weist aufgrund von Rissbildung, Rohrbrüche und verschobenen Verbindungen einen **unmittelbaren** bis **kurzfristigen Handlungsbedarf** auf. Die Haltung 20050808A war zum Zeitpunkt der Befahrung (2020) schadensfrei.

Die Haltungen 20050808B und 20050806A weisen nur einzelne örtlich begrenzte Schäden auf, die mithilfe der **Reparaturverfahren** (z.B. Kurzliner) instandgesetzt werden können.

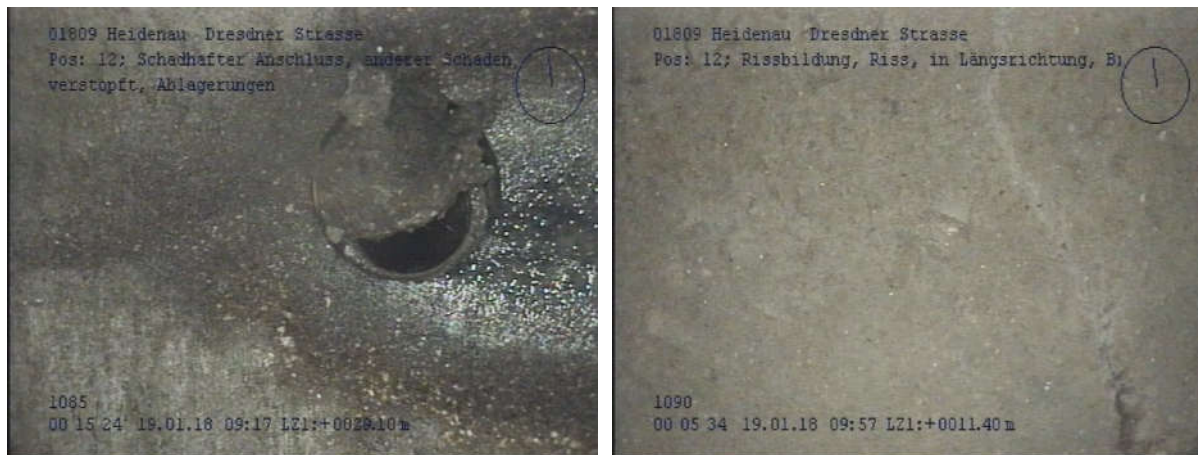
Abbildung 13: Schadensbilder MWK „Dresdner Straße“ West

Der Mischwasserhauptsammler SOMTWR 2400 B weist im befahrenen Abschnitt nur einzelne Schäden mit **mittel-** bis **langfristigem Handlungsbedarf** auf. Darunter sind: ein verstopfter Anschluss und Rissbildung unter 1 mm (Abbildung 13).

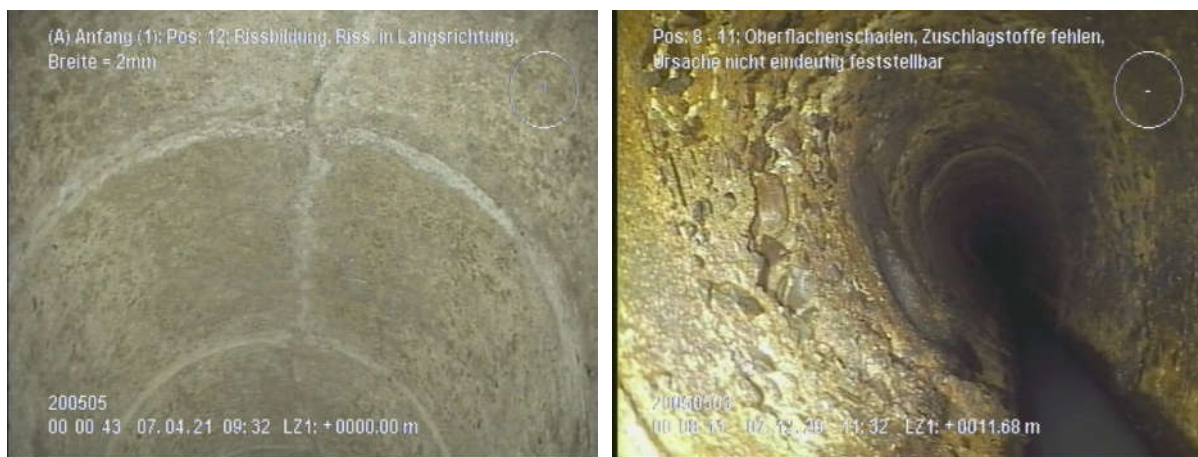
Abbildung 14: Schadensbilder MWK „Dresdner Straße“ Ost

Vor allem in den Haltungen 20050503 und 20050502 (Ei 300/450 B) zwischen der Friedensstraße und Kantstraße ist starker Substanzverlust aufgrund der Korrosion zu verzeichnen. Der Mischwasserkanal weist in diesem Abschnitt überwiegend einen **umgehenden und kurzfristigen Handlungsbedarf** auf (Tabelle 8).

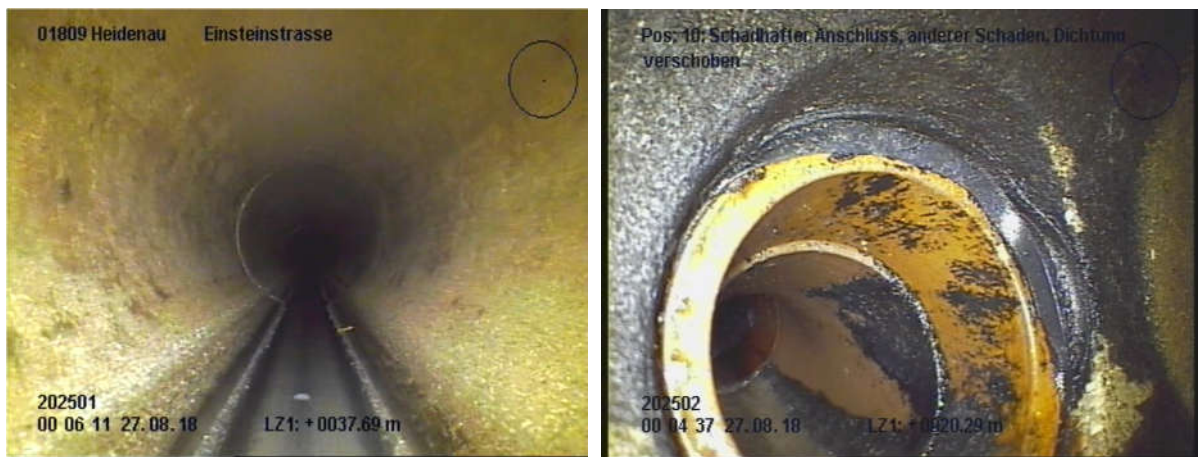
**Abbildung 16: Schadensbilder MWK „Einsteinstraße“**

Der Mischwasserkanal in der Einsteinstraße ist größtenteils **schadensfrei**. Die Haltung 202502 weist einen schadhaften Anschluss mit einem **mittelfristigen Handlungsbedarf** auf.

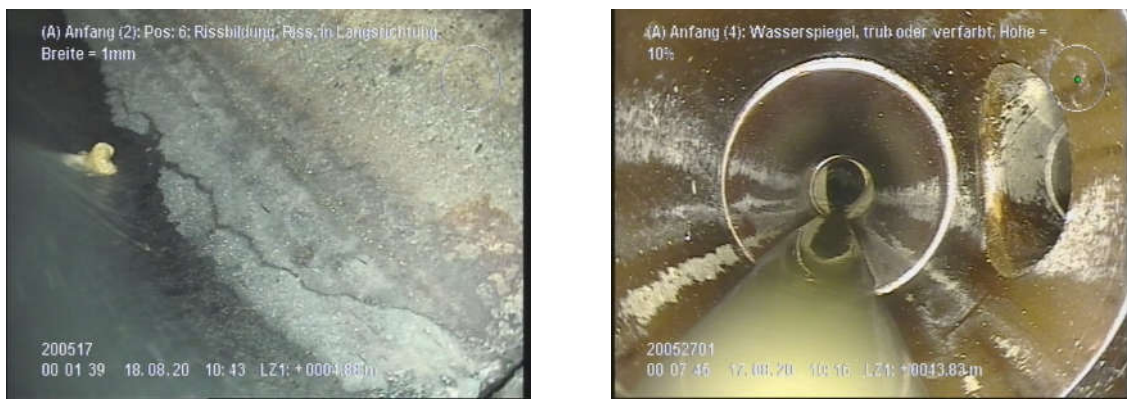
Abbildung 18: Schadensbilder MWK „Emil-Schemmel-Straße“

Die Haltungen 200527, 200526 und 200516B waren zum Zeitpunkt der Befahrung schadensfrei. Die Haltung 20052701 weist einen Unterbogen mit einem Wasserstand bis zu 30% des Querschnittes auf.

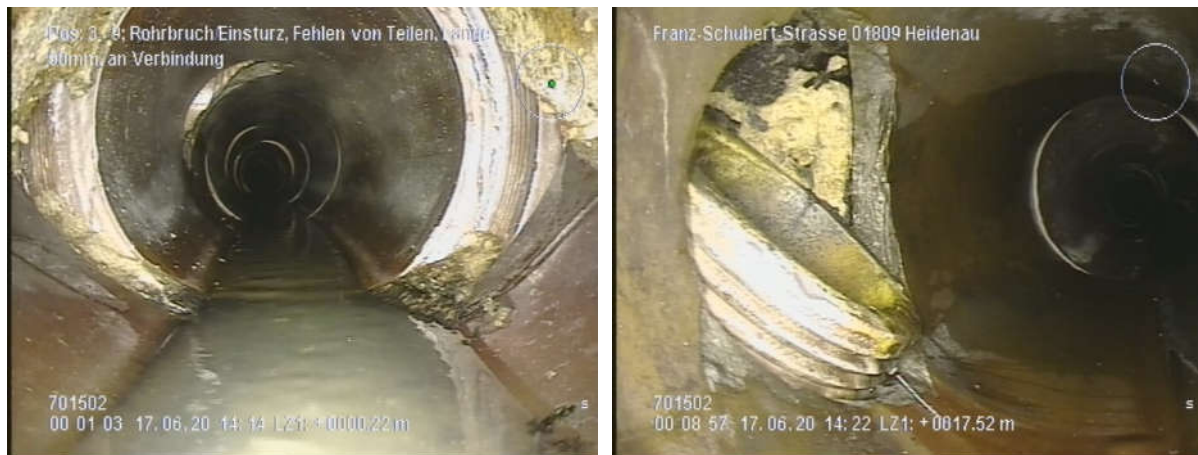
**Abbildung 20: Schadensbilder MWK „Franz-Schubert-Straße“**

Der Mischwasserkanal in der Franz-Schubert-Straße weist aufgrund von verschobenen Verbindungen, Rissbildung, Rohrbrüche und schadhafte sowie einragende Anschlüsse einen **unmittelbaren bis mittelfristigen Handlungsbedarf** auf. Die Haltung 701501 war zum Zeitpunkt der Befahrung schadensfrei.

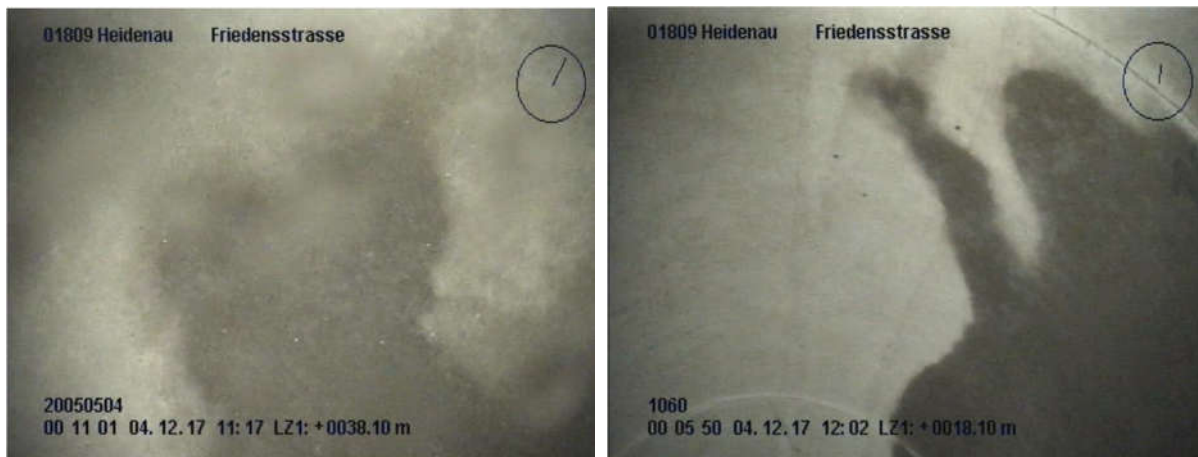
**Abbildung 22: Schadensbilder MWK „Friedensstraße“**

Der Mischwasserhauptsammler in der Friedensstraße weist nach optischer Inspektion keine Schäden auf. Vereinzelt sind feuchte Stellen an der Innenwand ohne erkennbare Ursache sichtbar (Abbildung 22).

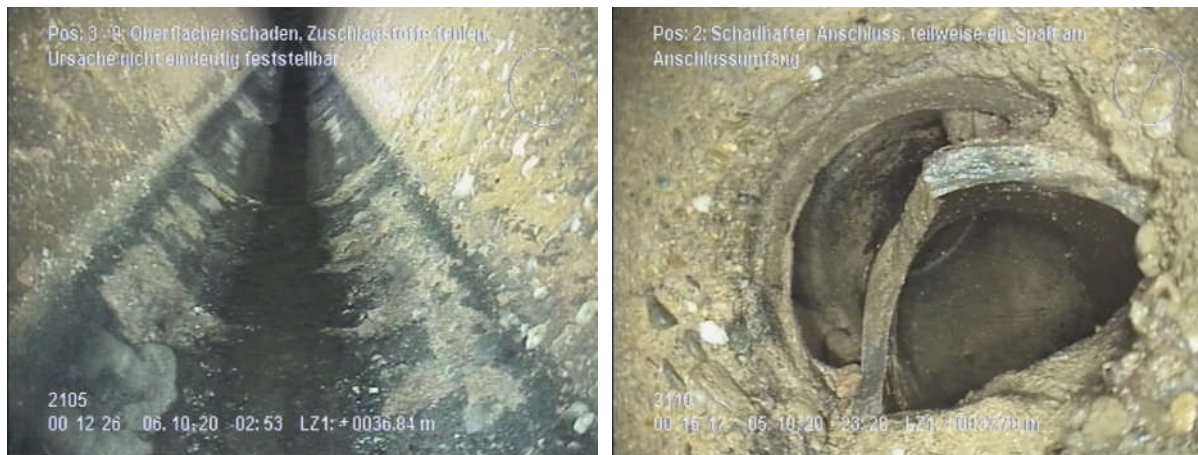
Abbildung 27: Schadensbilder MWK „Güterbahnhofstraße“

Zwei Haltungen (2071, 2072) in der Güterbahnhofstraße sind bereits mit dem Schlauchliner saniert. Die restlichen 9 Betonhaltungen weisen überwiegend Betonkorrosion und zahlreiche schadhafte Anschlussleitungen auf (Abbildung 27). Vereinzelt sind Inkrustationen, Rissbildungen sowie Rohrbrüche erkennbar. Der betrachtete Mischwasserkanal wird daher den Zustandsklassen 0 bis 3 (**umgehender bis langfristiger Handlungsbedarf**) zugeordnet.

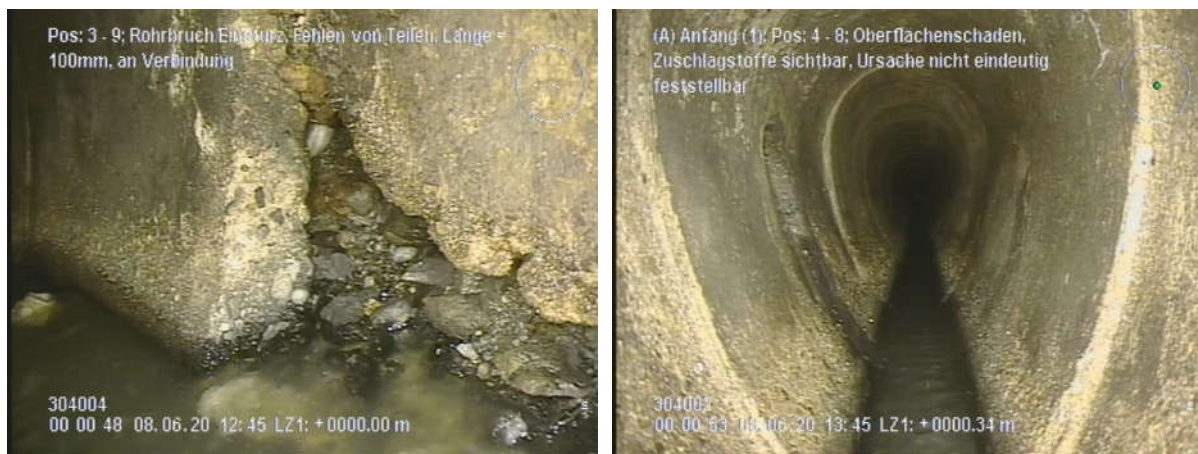
Abbildung 29: Schadensbilder MWK „Haeckelstraße“

Der Mischwasserkanal in der Haeckelstraße weist aufgrund von mehreren Rohrbrüchen und Exfiltration einen **unmittelbaren bis kurzfristigen Handlungsbedarf** auf gesamter Länge auf. Weiterhin sind im Kanal Betonkorrosion, Hohlräume, Wurzeleinwüchse und einragende Anschlüsse zu verzeichnen (Abbildung 29).

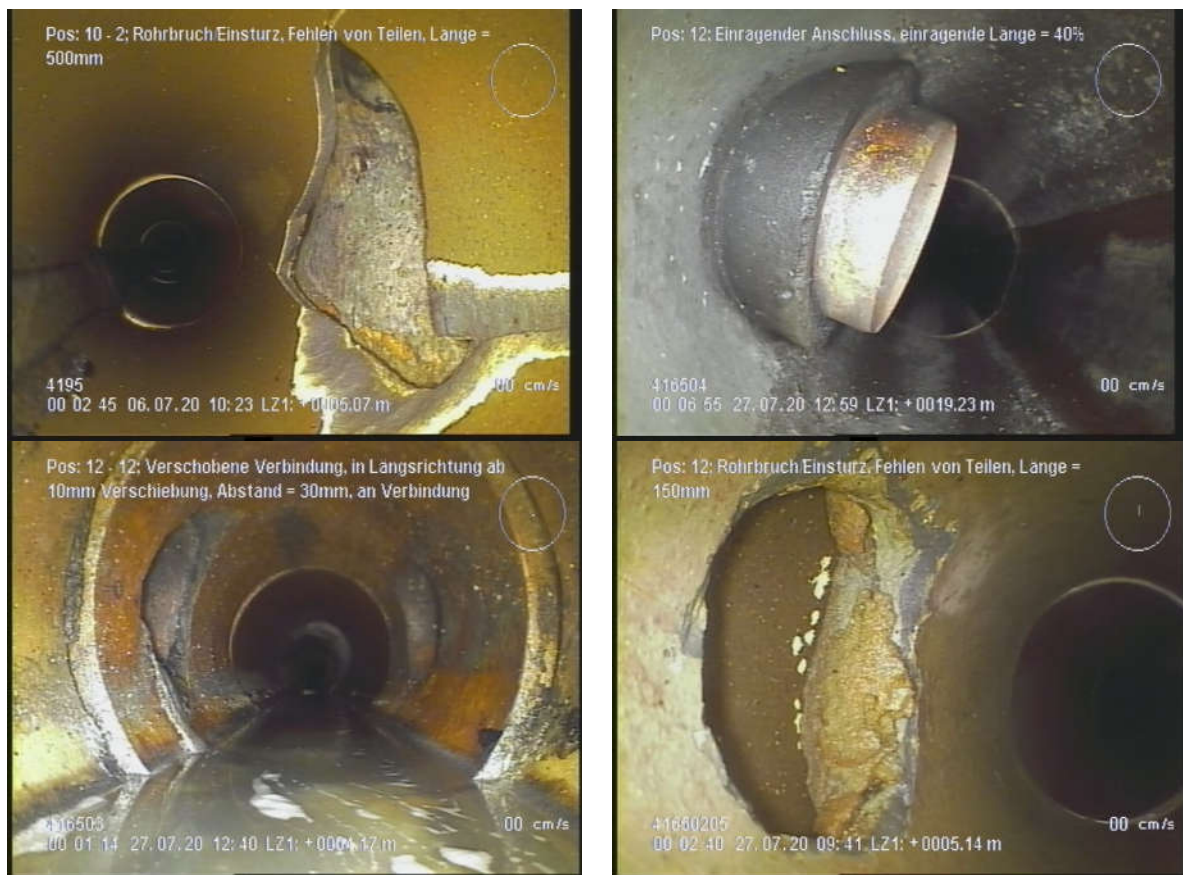
Abbildung 31: Schadensbilder MWK „Hartmut-Fiedler-Ring“

In mehreren Haltungen reicht der Wasserspiegel bis 20 % der Querschnittshöhe, was auf ein sehr flaches Sohlgefälle und Abflusshindernisse zurückzuführen ist.

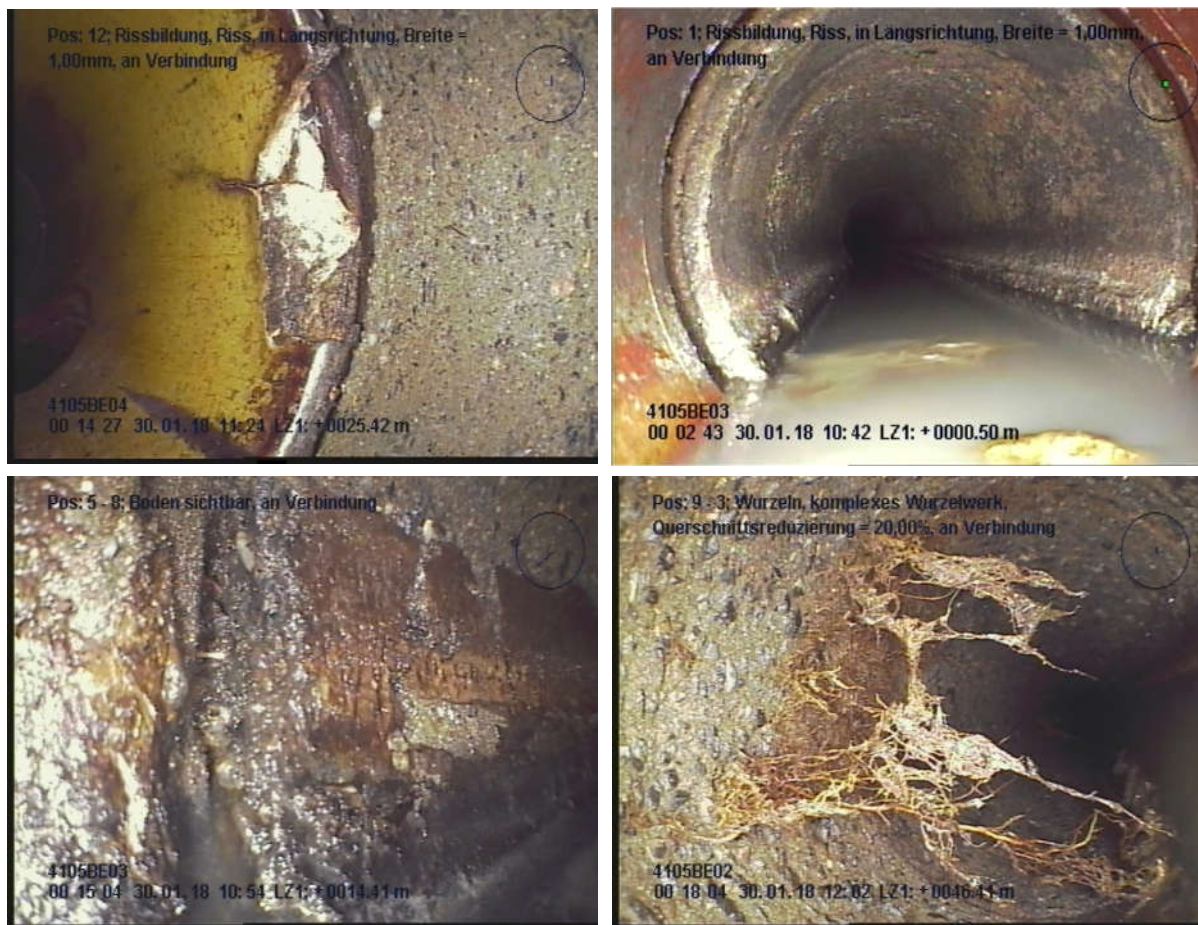
**Abbildung 33: Schadensbilder MWK „Herbert-Graf-Straße“**

Der MWK Herbert-Graf-Straße weist auf gesamter Länge starke bauliche Schäden (Betonkorrosion, Rissbildung, Wurzeleinwuchs, Ablagerungen) sowie Unterbögen mit bis ca. 30 % Querschnittsreduzierung auf (Abbildung 33). Der bauliche Kanalzustand entspricht der Zustandsklasse 1 und weist damit einen **kurzfristigen Handlungsbedarf** auf.

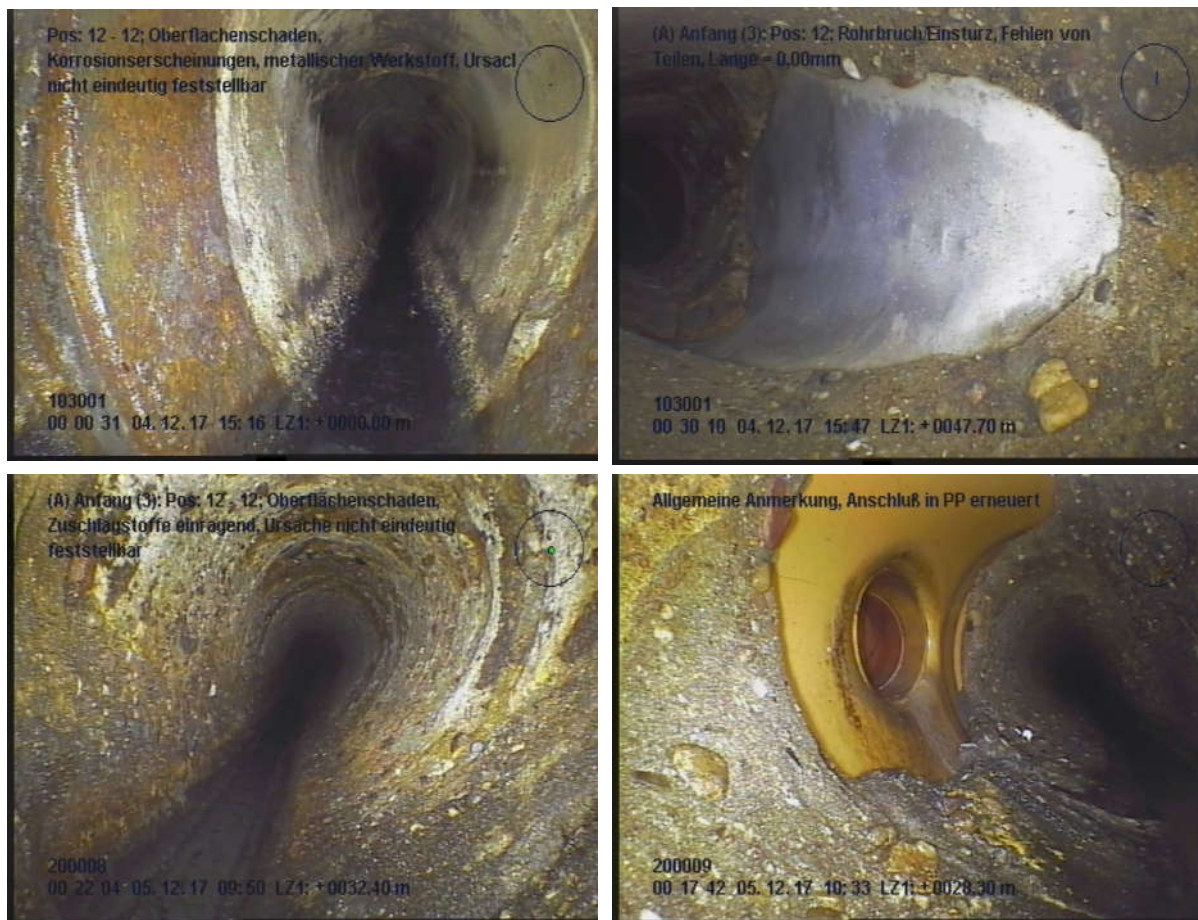
**Abbildung 35: Schadensbilder MWK „Kantstraße“**

Die restlichen 5 Haltungen Ei 250/380 B sind auf gesamter Länge korrodiert. Es sind außerdem Rissbildungen, Wurzeleinwuchs, Rohrbrüche, einragende Anschlüsse und schadhafte Reparaturen zu verzeichnen. Der bauliche Kanalzustand entspricht der Zustandsklasse 0 bis 1 und weist damit einen **umgehenden bzw. kurzfristigen Handlungsbedarf** auf.

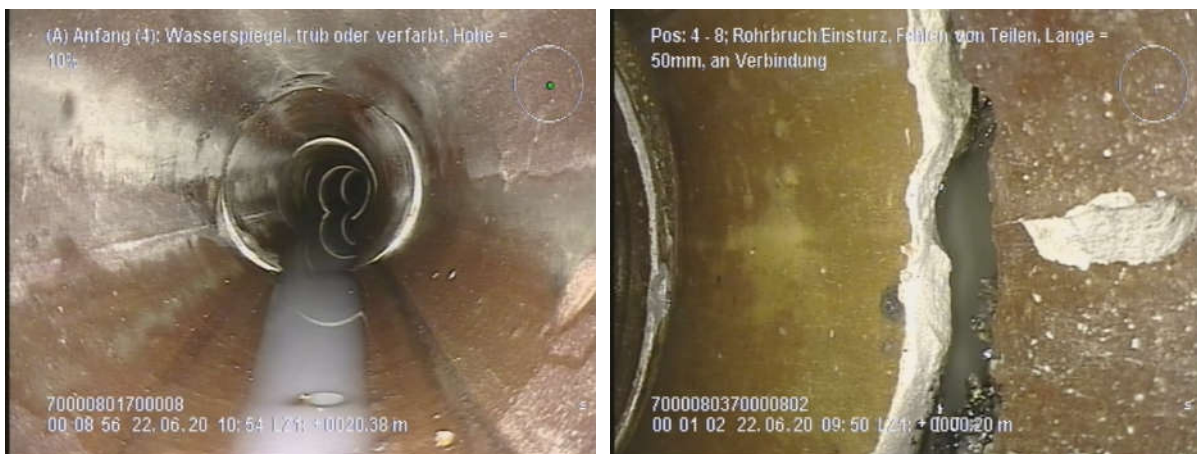
Abbildung 37: Schadensbilder MWK „Karl-Liebknecht-Platz“

Der Mischwasserkanal in der Straße Karl-Liebknecht-Platz weist aufgrund von Rissbildung, Rohrbrüche, verschobenen Verbindungen und schadhafte Anschlüsse (Abbildung 37) einen **kurz- bis mittelfristigen Handlungsbedarf** auf.

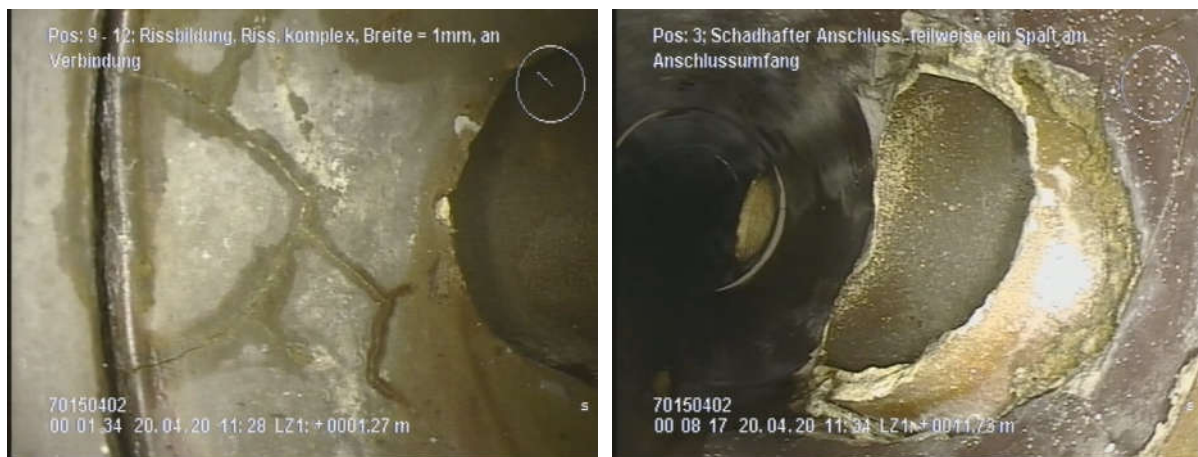
**Abbildung 39: Schadensbilder MWK „Karl-Marx-Straße“**

Zwei Haltungen in der Karl-Marx-Straße (70300302 und 70300301) südlich der Beethovenstraße sind bereits mit Schlauchliner saniert. In der Haltung 70300301 löst sich das Laminat von der Schachtwand (Schacht 703003) ab.

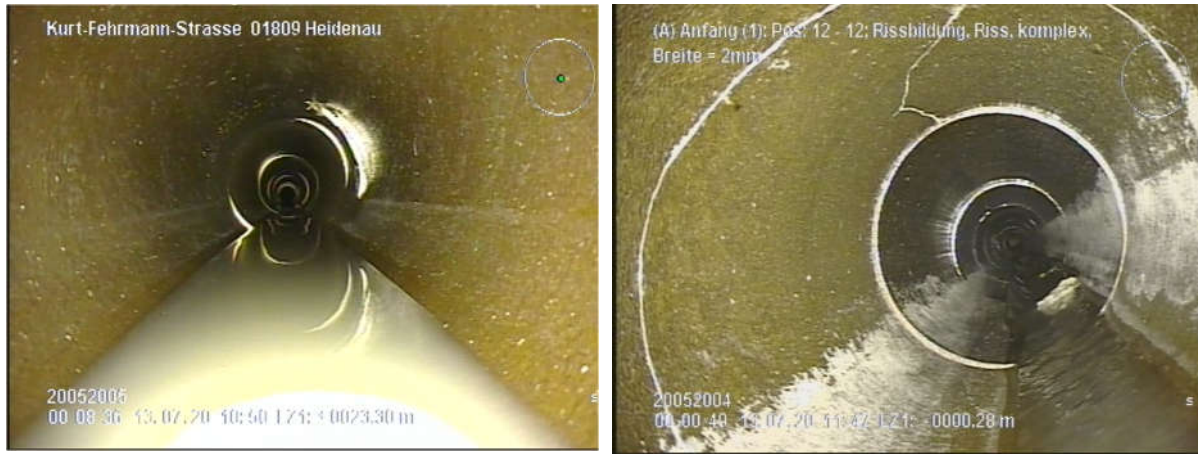
Abbildung 41: Schadensbilder MWK „Kurt-Fehrmann-Straße“

In mehreren Haltungen reicht der Wasserspiegel abschnittsweise bis 20 % der Querschnittshöhe.
