**Stadt Heidenau**

**Spezielle artenschutzrechtliche Prüfung  
zum Bebauungsplan M 13/1  
„MAFA-Park“**

**Vorentwurf, Stand: 30.04.2021**

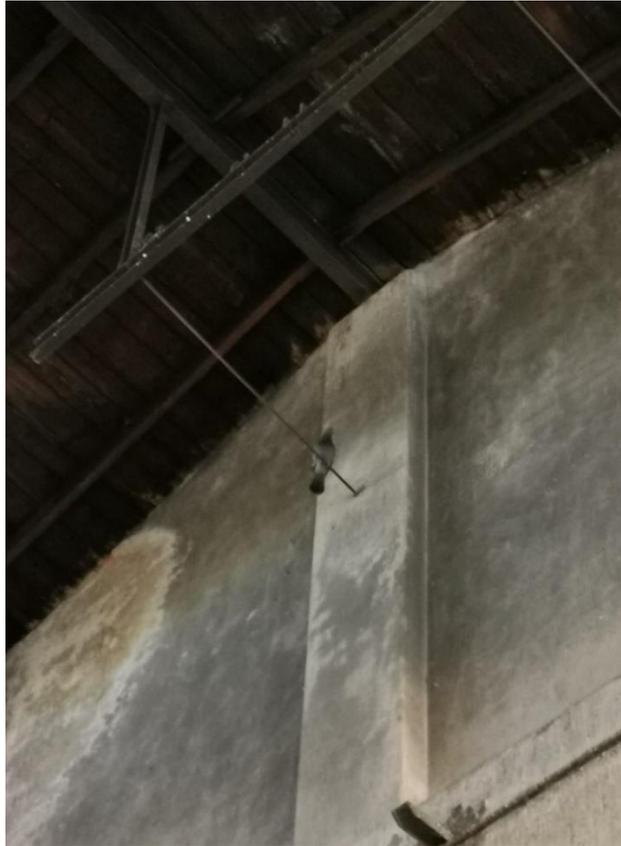
Als nächstes wurde Gebäude Nr. 8 untersucht. Hier fehlte im südlichen Teil das Dach, welches aufgrund der maroden baulichen Situation zur Zeit eine Notsicherung erhält. In dessen Obergeschoss konnten keine Spuren auf Besiedlung gefunden werden. Die Kellerräume, welche vor der Beräumung alle voller Müll waren, konnten auch besichtigt werden. Es wurden jedoch keine Spuren gefunden. Das gleiche Bild zeigte sich im hinteren Kellergeschoss, wo noch eine Menge Schutt und Müll vorhanden war. Im Erdgeschoss befanden sich 3 Haustauben (*Columba livia f. domestica*). Dem vorgefundenen Kot nach zu urteilen ist der **Bestand an Haustauben** jedoch wesentlich größer. Im Obergeschoss des nördlichen Abteils befanden sich 2 alte zerfallene **Nester des Hausrotschwanzes**. Auf dem Förderturm des Gebäudes Nr. 8 konnten diverse Spuren von Tauben gesichtet werden. Im äußeren Bereich konnte am südlichen Giebel ein **Bestand des Hirschzungenfarns** (*Asplenium scolopendrium*) festgestellt werden.

Abb. 10: Haustaube Erdgeschoss nördlicher Teil Gebäude Nr. 8

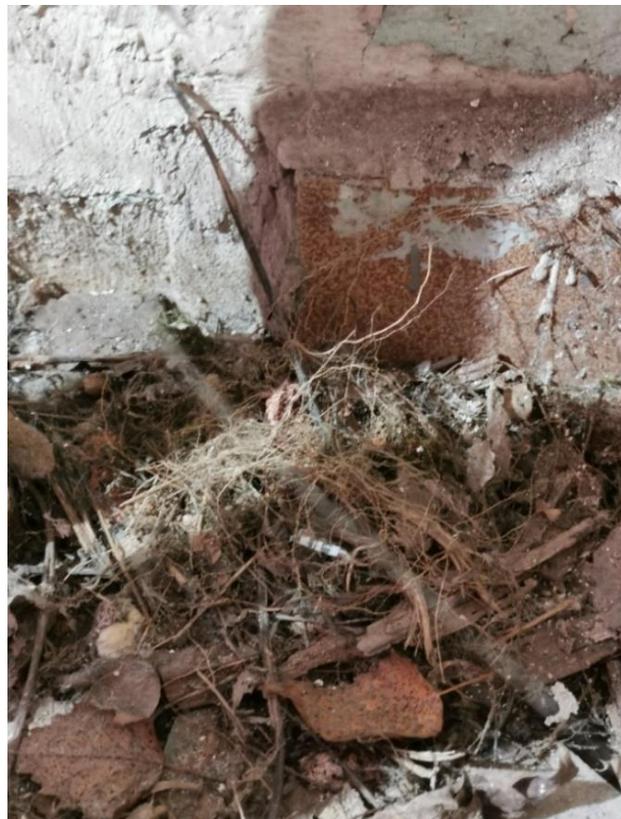
Abb. 11: altes Hausrotschwanznest Gebäude Nr. 8

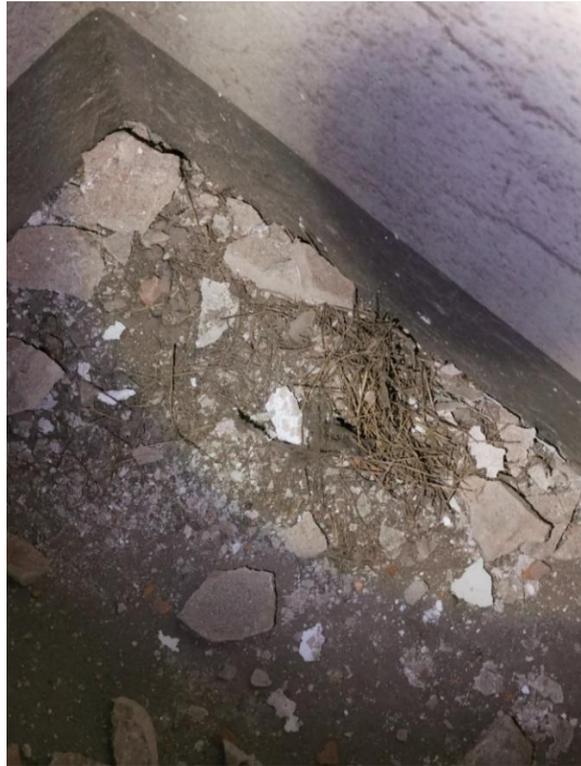
Abb. 12: zweites altes Hausrotschwanznest Gebäude Nr. 8

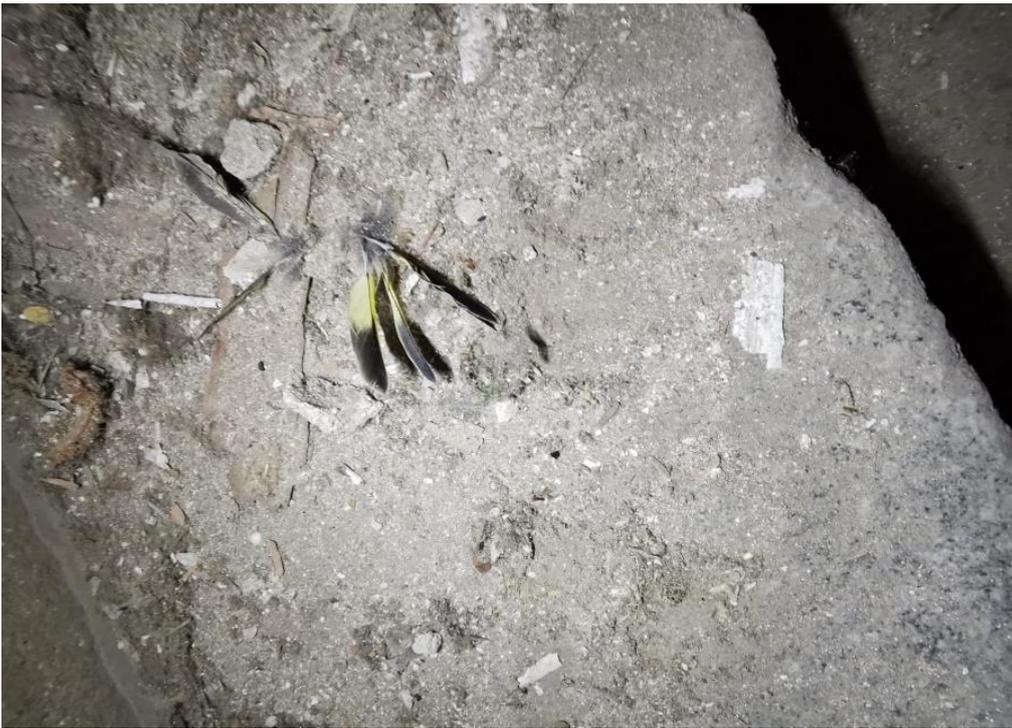
Im Treppenaufgang des Gebäudes 4 konnten Kot- und Fraßspuren des Marders (Kohlmeisen-Flügel) gefunden werden. Vermutlich handelt es sich um Spuren eines **Steinmarders (*Martes foina*)**. Es wurden keine weiteren Spuren gebäudebewohnender Tierarten im Gebäudeabschnitt vorgefunden.

Abb. 18: Flügelreste Kohlmeise (*Parus major*)

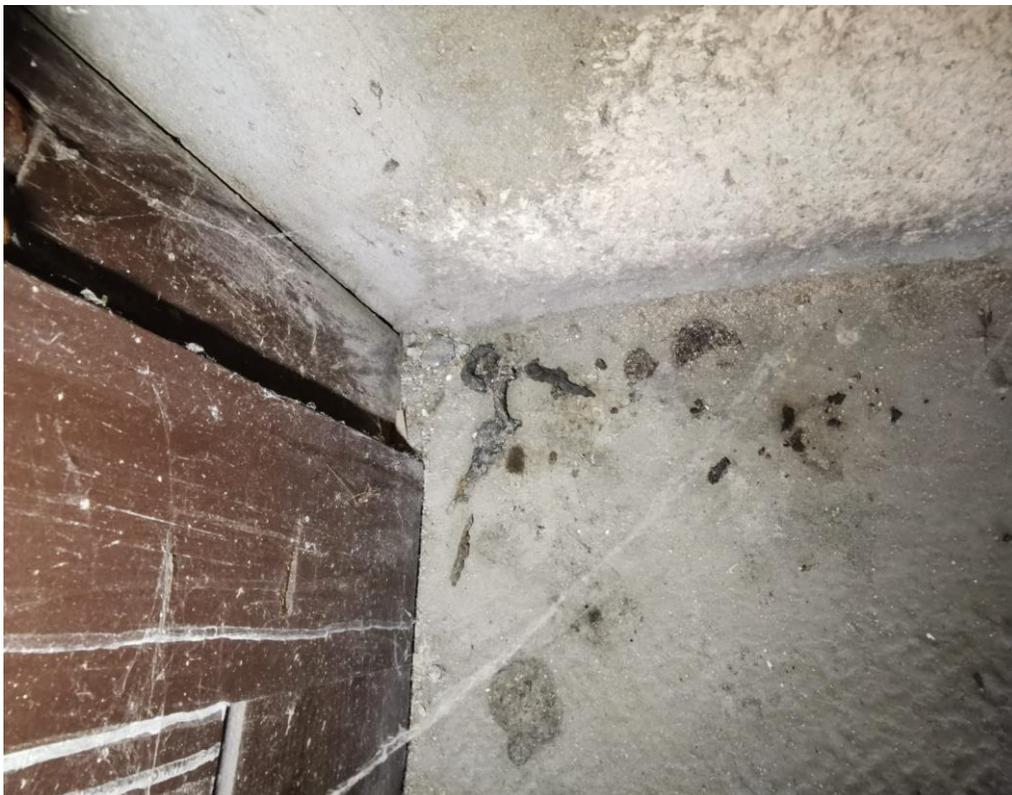
Abb. 19: Kot Marder (*Martes spec.*)

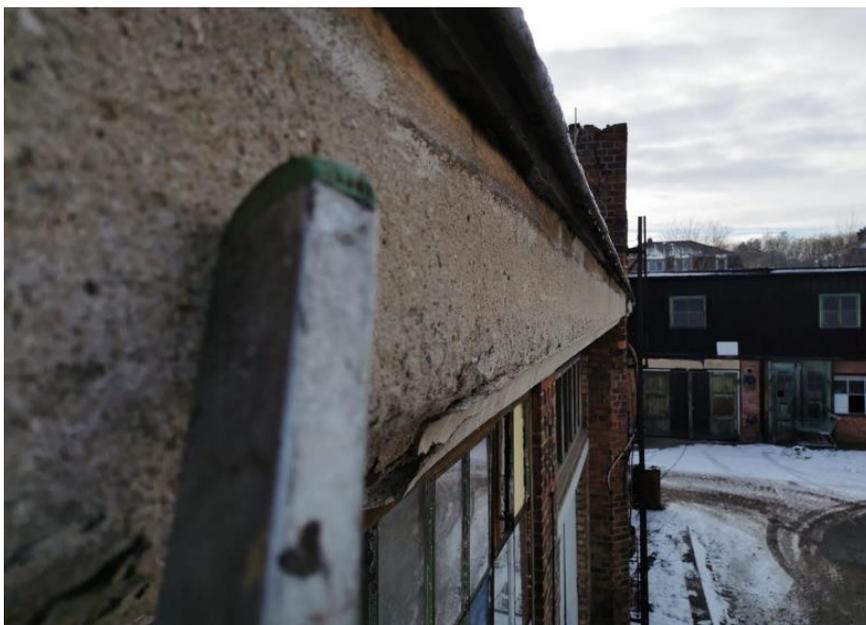
Der Rest der Fassade wurde mit einer Leiter untersucht. Der Ringanker im nördlichen Gebäudeabschnitt stellte sich als massiv gegossen heraus und bietet damit keine geeigneten Habitatbedingungen für Fledermäuse. Der nördliche Gebäudegiebel mit Schornstein bot die tiefsten Risse und Spalten. Doch auch hier wurde nach ausführlicher Kontrolle nichts gefunden.

Abb. 25: Massiv gegossener Ringanker am Gebäude 4

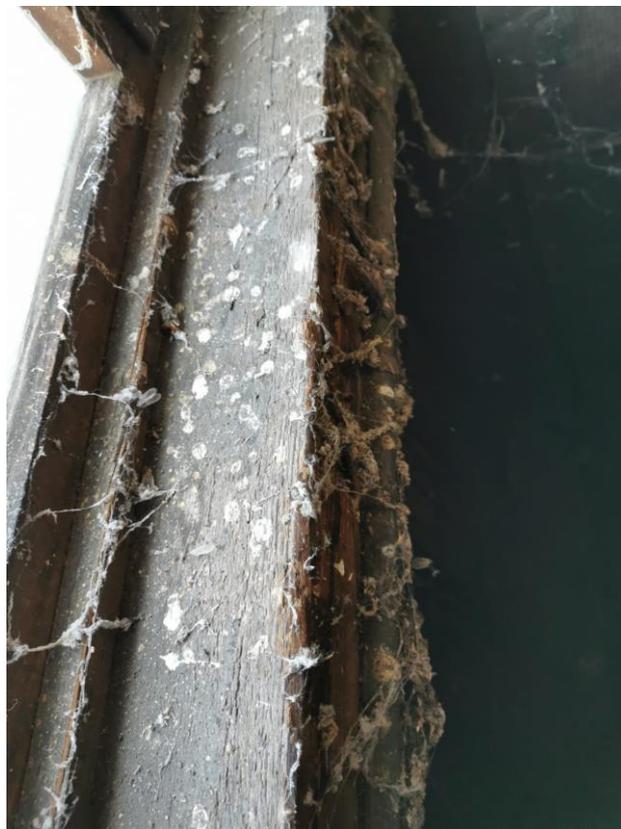
Abb.g 33: Singvogelkot Gebäude 6a

Im Gebäude 6a konnten Spuren des Steinmarders, der Kot eines Singvogels, zahlreiche tote Gartenhummeln, drei Wespennester (innen) sowie zwei weitere Wespennester (außen) festgestellt werden. Aufgrund der vielen Hohlräume und Gefache ist eine Besiedlung durch Fledermäuse als Tageseinstand im Aktivitätszeitraum nicht auszuschließen. Am südlichen Randbereich wurden Spuren des Rotfuchses aufgenommen.

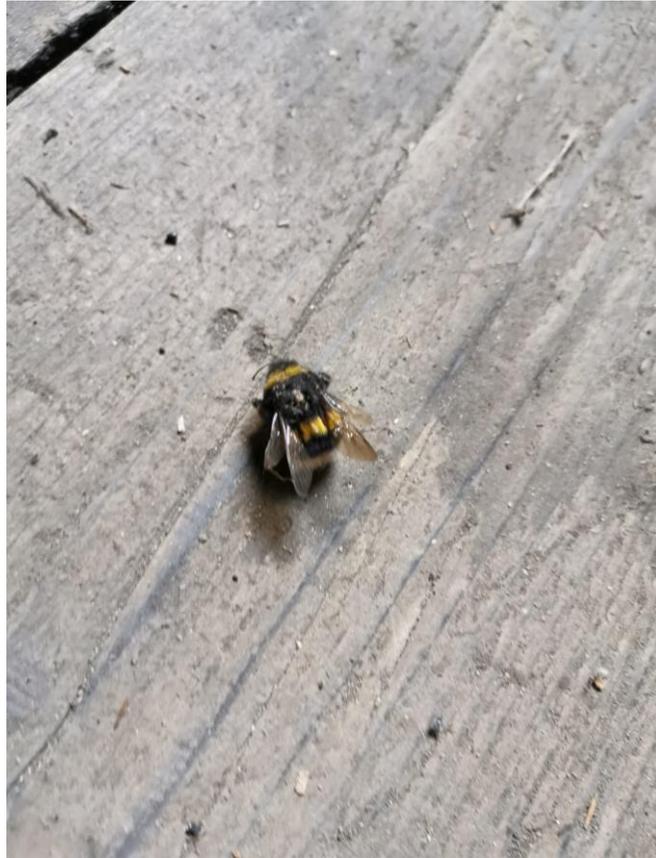
Abb. 34: Gebäude 6a, Gartenhummel

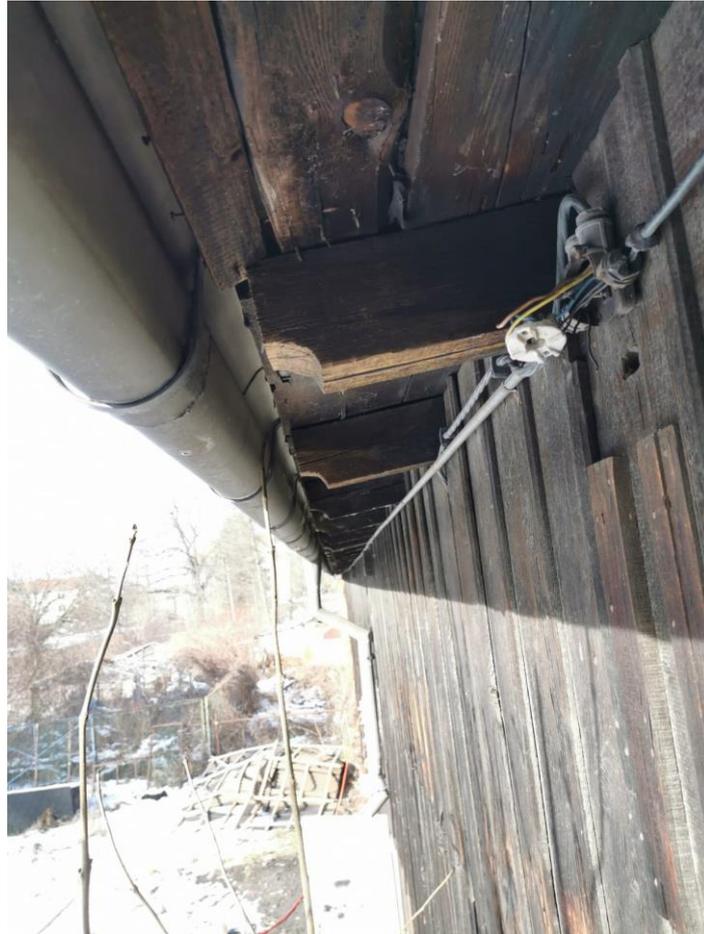
Im Außenbereich wurde der komplette Dachkastenbereich nach Ritzen, Hohlräumen und Spalten abgesucht. Da dieser jedoch mit Teer ausgelassen wurde ist eine Besiedlung nahezu unmöglich. Der südwestliche Fassadenbereich des Gebäudes bestand aus zwei Bretterlagen und bildete somit einen Hohlraum, wodurch eine Besiedlung grundsätzlich möglich wäre. Nach dem mehrfachen Ausleuchten der Gefache wurden zwei Wespennester gefunden. Diese stammen vermutlich von der **Gewöhnlichen Wespe (*Vespula germanica*)**. Aufgrund der vielen Hohlräume und Gefache ist eine Besiedlung durch Fledermäuse als Tageseinstand im Aktivitätszeitraum nicht auszuschließen. Am südlichen Randbereich wurden ebenso Spuren des **Rotfuchses (*Vulpes vulpes*)** aufgenommen.

Abb. 36: Dachkasten mit Teer ausgegossen am Gebäude 6a

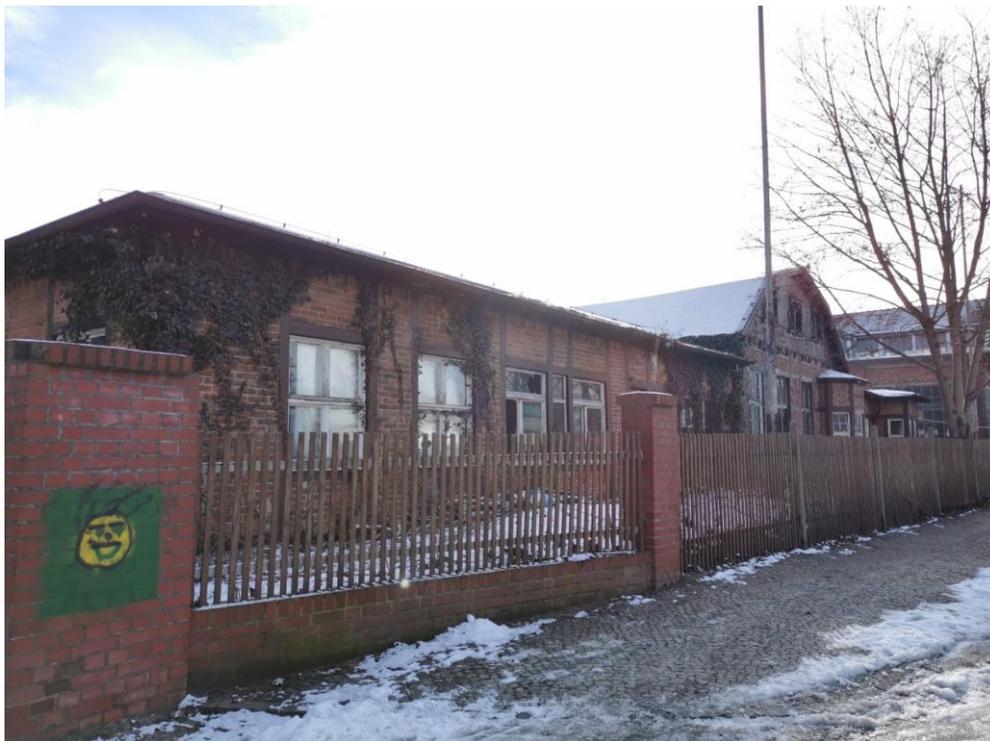
Abb. 37: Gebäude 12 außen

Nun wurde das Gebäude 12 untersucht, welches äußerst einsturzgefährdet ist. Die einzelnen Räume im Innenbereich besitzen alle eine oder mehrere Einsturzstellen. Demzufolge konnten einige Raumteile nicht begangen werden. Eine Besiedlung durch Vögel oder Fledermäuse erschien auch sehr unrealistisch aufgrund der extremen Witterungseinflüsse im Innenraum. Das Gebäude besitzt einen umliegenden Dachkasten, welcher keinerlei Spaltenöffnungen oder andere Schlupfmöglichkeiten aufweist. Ebenso konnten keinerlei Hohlräume im Fassadenbereich festgestellt werden. Die nordwestlichen exponierte Fassade, welche mit Holz beschlagen ist, bietet ebenfalls keine Hohlräume. Es wird davon ausgegangen, dass im Gebäude 12 keine Fledermäuse vorkommen.

Im stark einsturzgefährdeten Gebäude 12 konnten viele Gebäudeteile nicht begangen werden. Es konnten hier keine Spuren gebäudebewohnender Arten festgestellt werden.

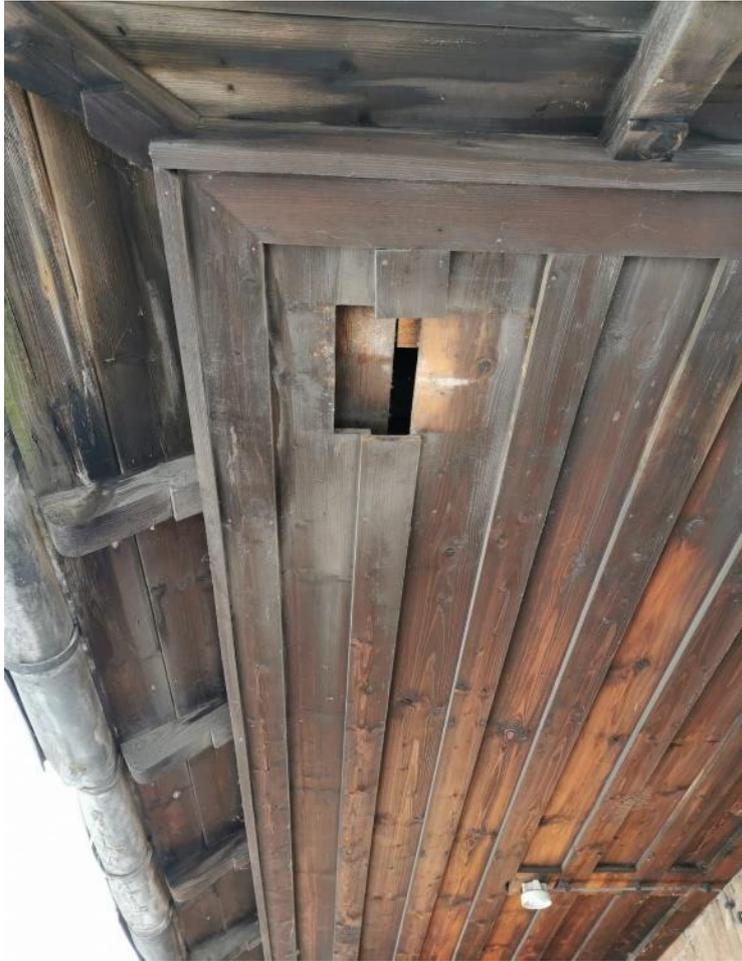
Daraufhin wurde Gebäude 17 begutachtet. Dieses Gebäude lag noch voller Müll und konnte deshalb innen nicht begangen werden. Im Außenbereich befand sich im Vordach ein Loch, welches als Habitat grundsätzlich geeignet wäre. Nach dem mehrmaligen Ausleuchten wurde jedoch nichts gefunden. Es ist jedoch nicht auszuschließen, dass sich hier im Aktivitätszeitraum Tageseinstände befinden.

Abb. 40: Vordach Gebäude 17

Im noch mit Müll verfüllten und damit innen nicht begehbaren Gebäude 17 konnten aktuell ebenfalls keine Spuren gebäudebewohnender Arten festgestellt werden. Es ist jedoch nicht auszuschließen, dass sich hier im Aktivitätszeitraum Tageseinstände für Fledermäuse befunden haben.

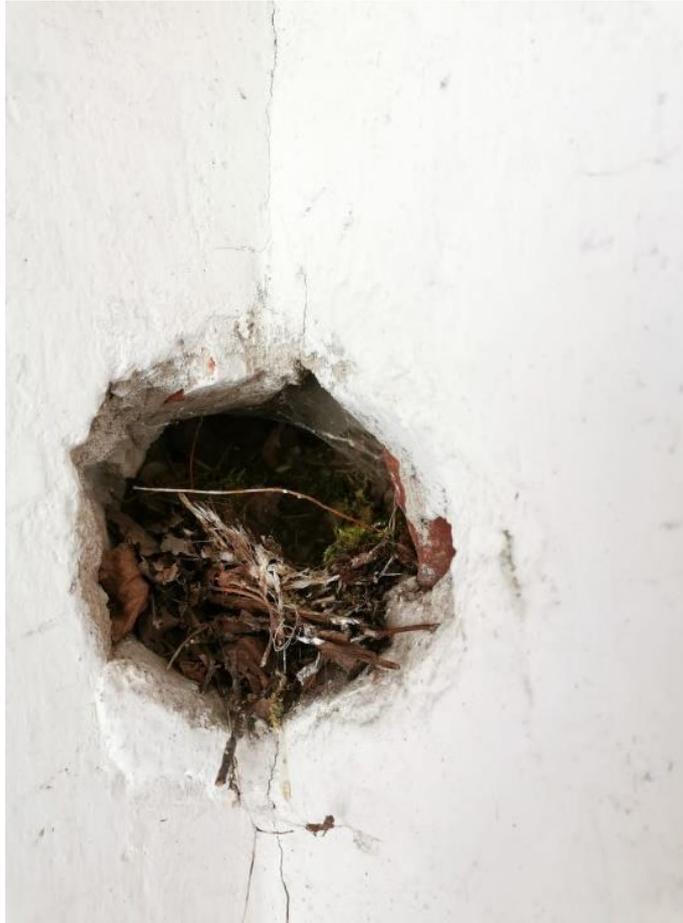
Abb. 42: Gebäude 70 Nest Hausrotschwanz

Das Gebäude 70 als ehemaliges Einfamilienhaus ist zum Untersuchungszeitpunkt ebenfalls voller Müll. Hier konnte ein Nest des Hausrotschwanzes festgestellt werden. Der Keller und auch die anderen Gebäudeteile zeigen keine Spuren von Besiedlung durch Fledermäuse.
