# **Stadt Heidenau**

## **Spezielle artenschutzrechtliche Prüfung zum Bebauungsplan M 13/1 „MAFA-Park“**

**Entwurf, Stand: 07.07.2023**

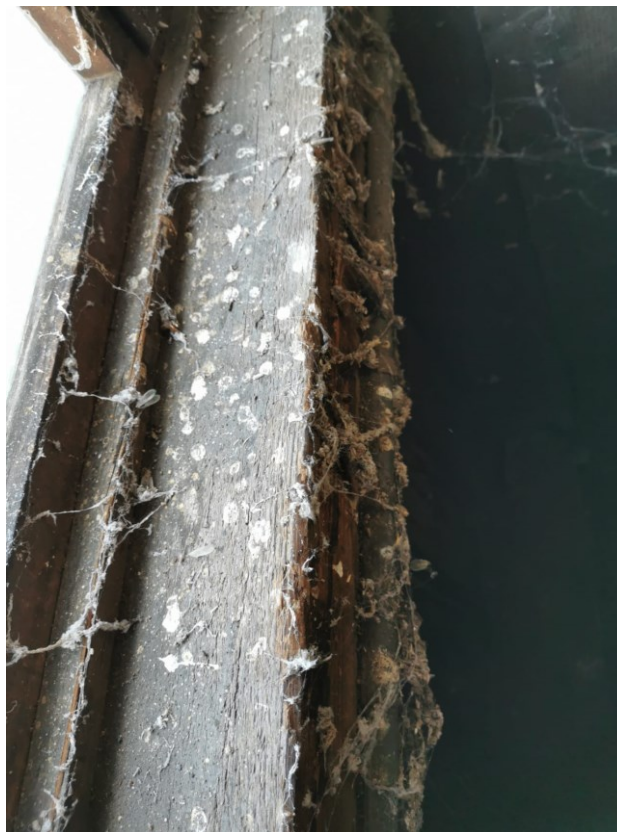
Abb. 32: Singvogelkot Gebäude 6a

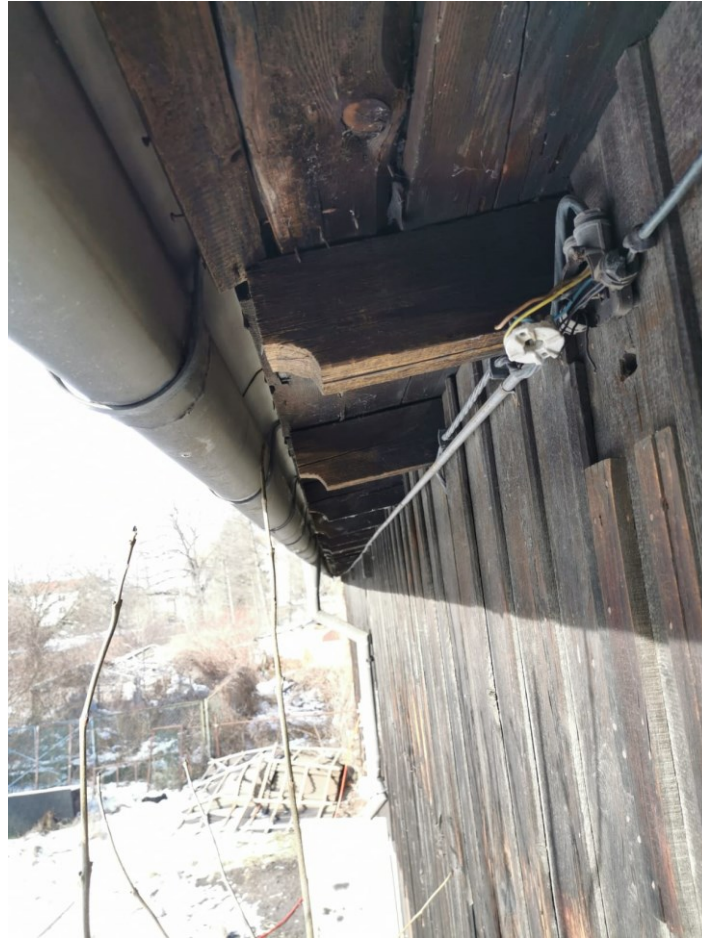
Abb. 35: Dachkasten mit Teer ausgegossen am Gebäude 6a

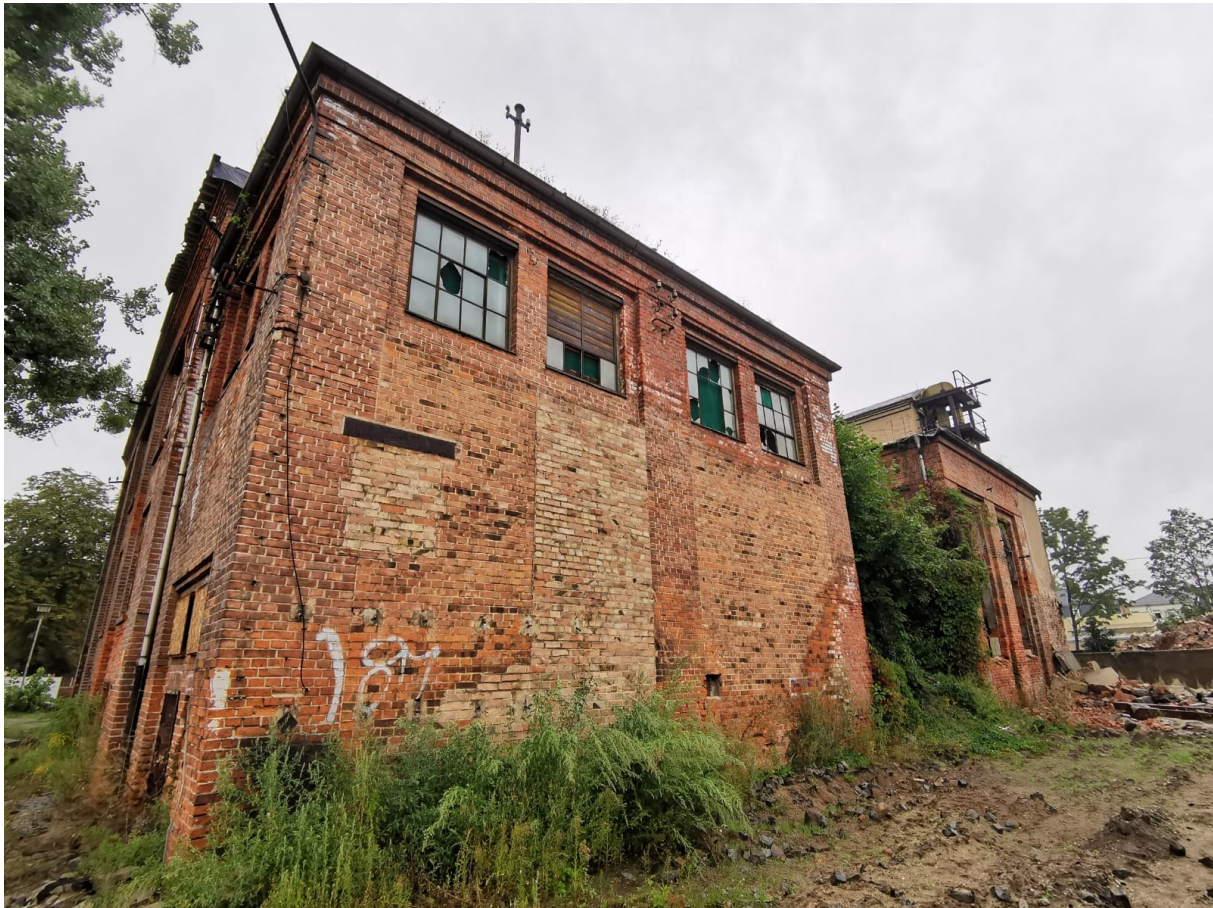
Abb. 43: Gebäude 8

Die Abrissabschnitte am Gebäude 8 wurden in der Zwischenzeit mehrfach untersucht, wobei hier nur Brieftauben nachgewiesen werden konnten. Im Fassadenbereich konnten keine Indizien auf Fledermäuse oder nistende Vögel vorgefunden werden.

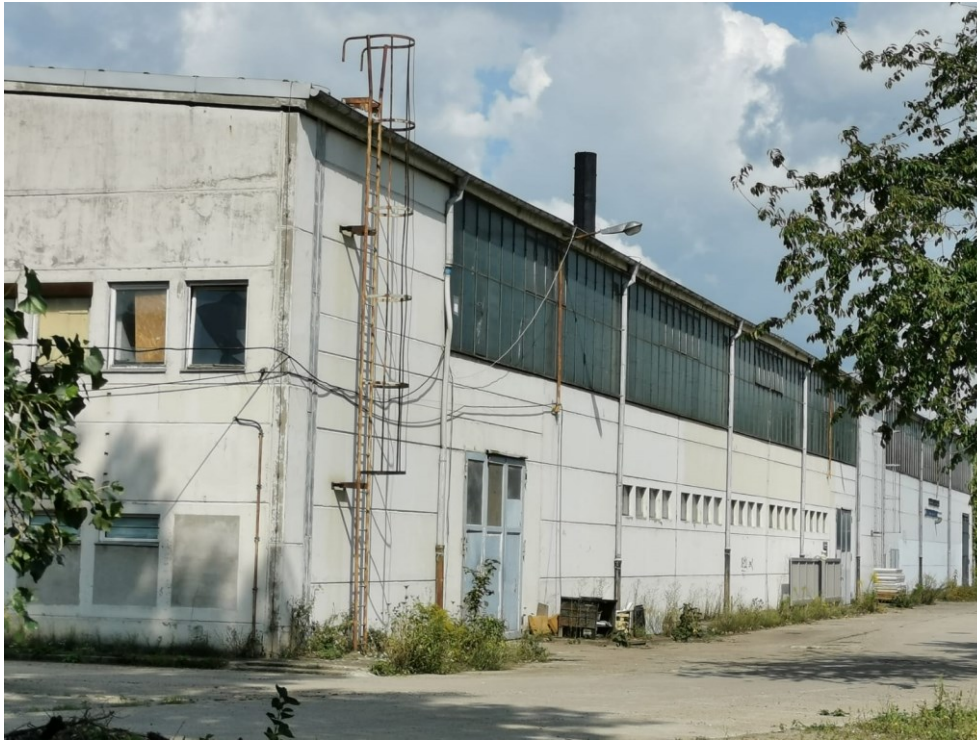
Abb. 46: Gebäude 66

Der Gebäudeteil 66 besitzt in westlicher Ausrichtung eine Glasfassade, welche für eine Besiedlung ungeeignet ist. Jedoch könnten sich Fledermäuse potentiell im südlichen und östlich Dachbereich einfinden.

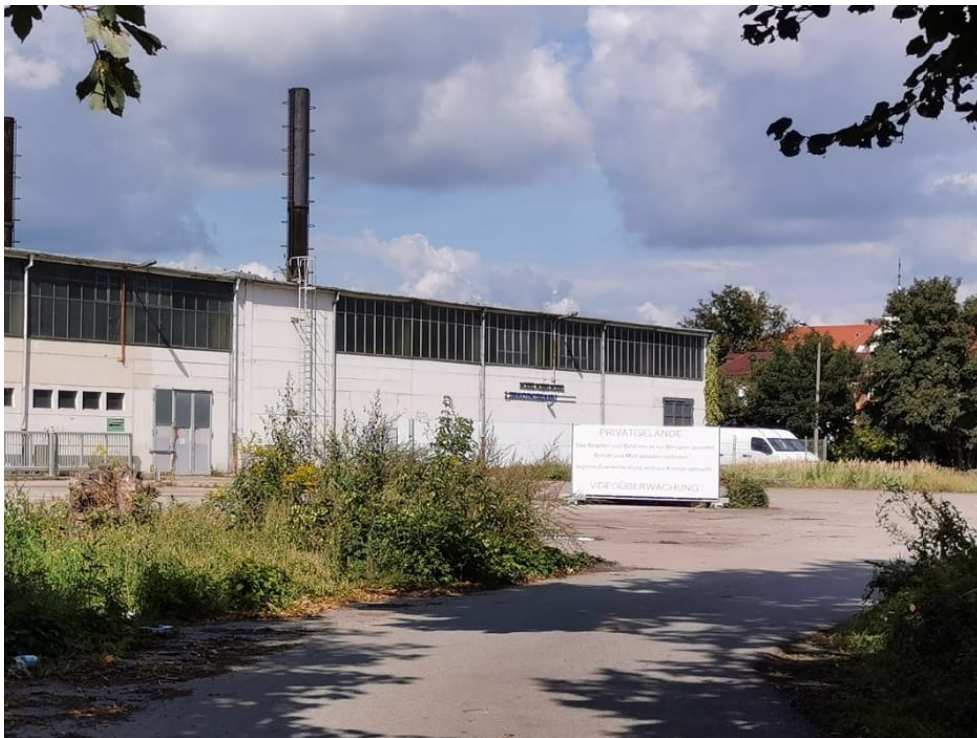
Abb. 47: Gebäude 67

Der Gebäudeteil 67 ist ebenfalls mit Glas ausgestattet. Eine Besiedlung durch Vögel und Fledermäuse wird ausgeschlossen.

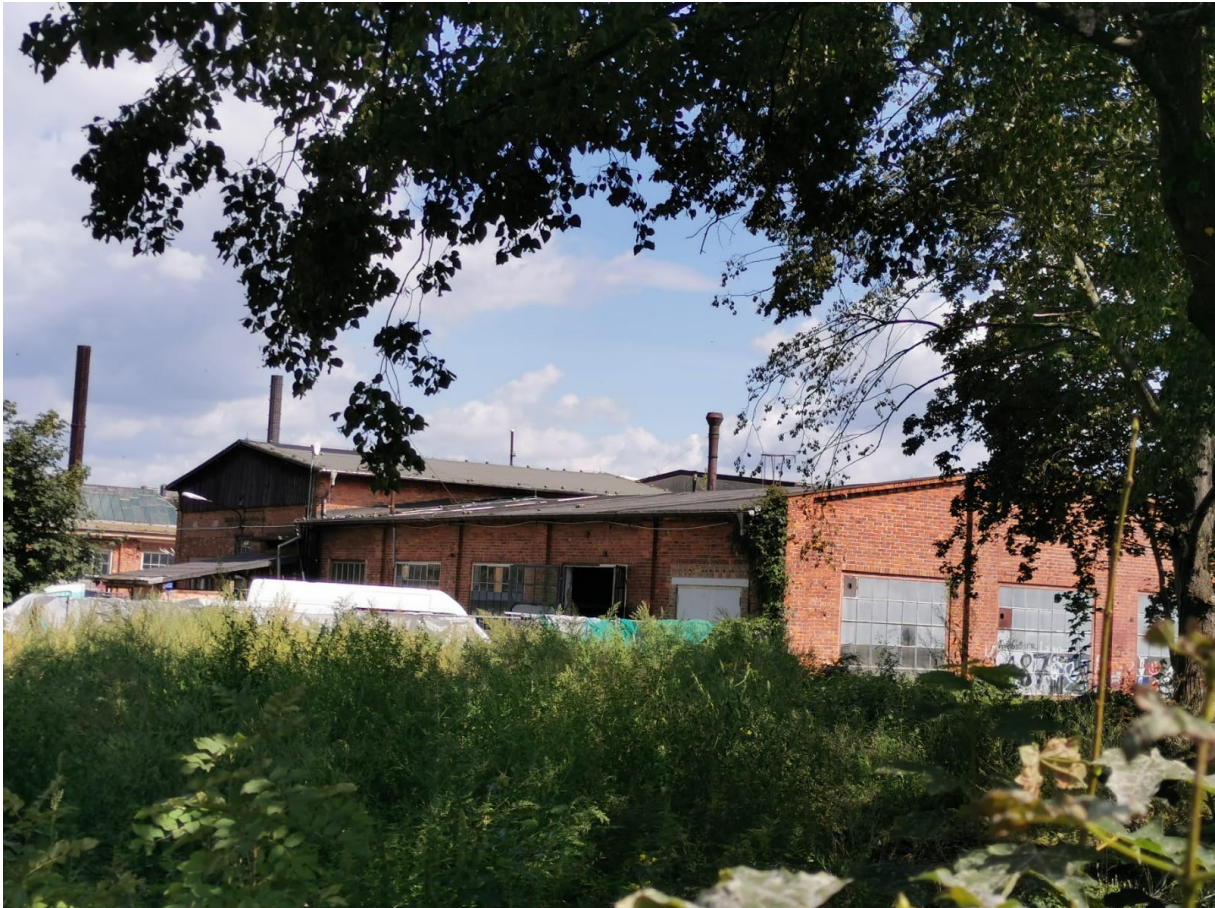
Abb. 48: Gebäude 5

Das verlinkerte Gebäude 5 steht zum Untersuchungszeitpunkt noch voll in Nutzung der Mieter. Es besteht die Möglichkeit, dass sich Fledermäuse in Ritzen oder Spalten aufhalten.

Da aktuell noch Mietverhältnisse bestehen, werden alle Gebäude kurz vor dem Abriss nochmal detailliert untersucht.
