## Stadt Heidenau

## **Spezielle artenschutzrechtliche Prüfung zum Bebauungsplan M 13/1 „MAFA-Park“**

**Vorentwurf, Stand: 30.04.2021**

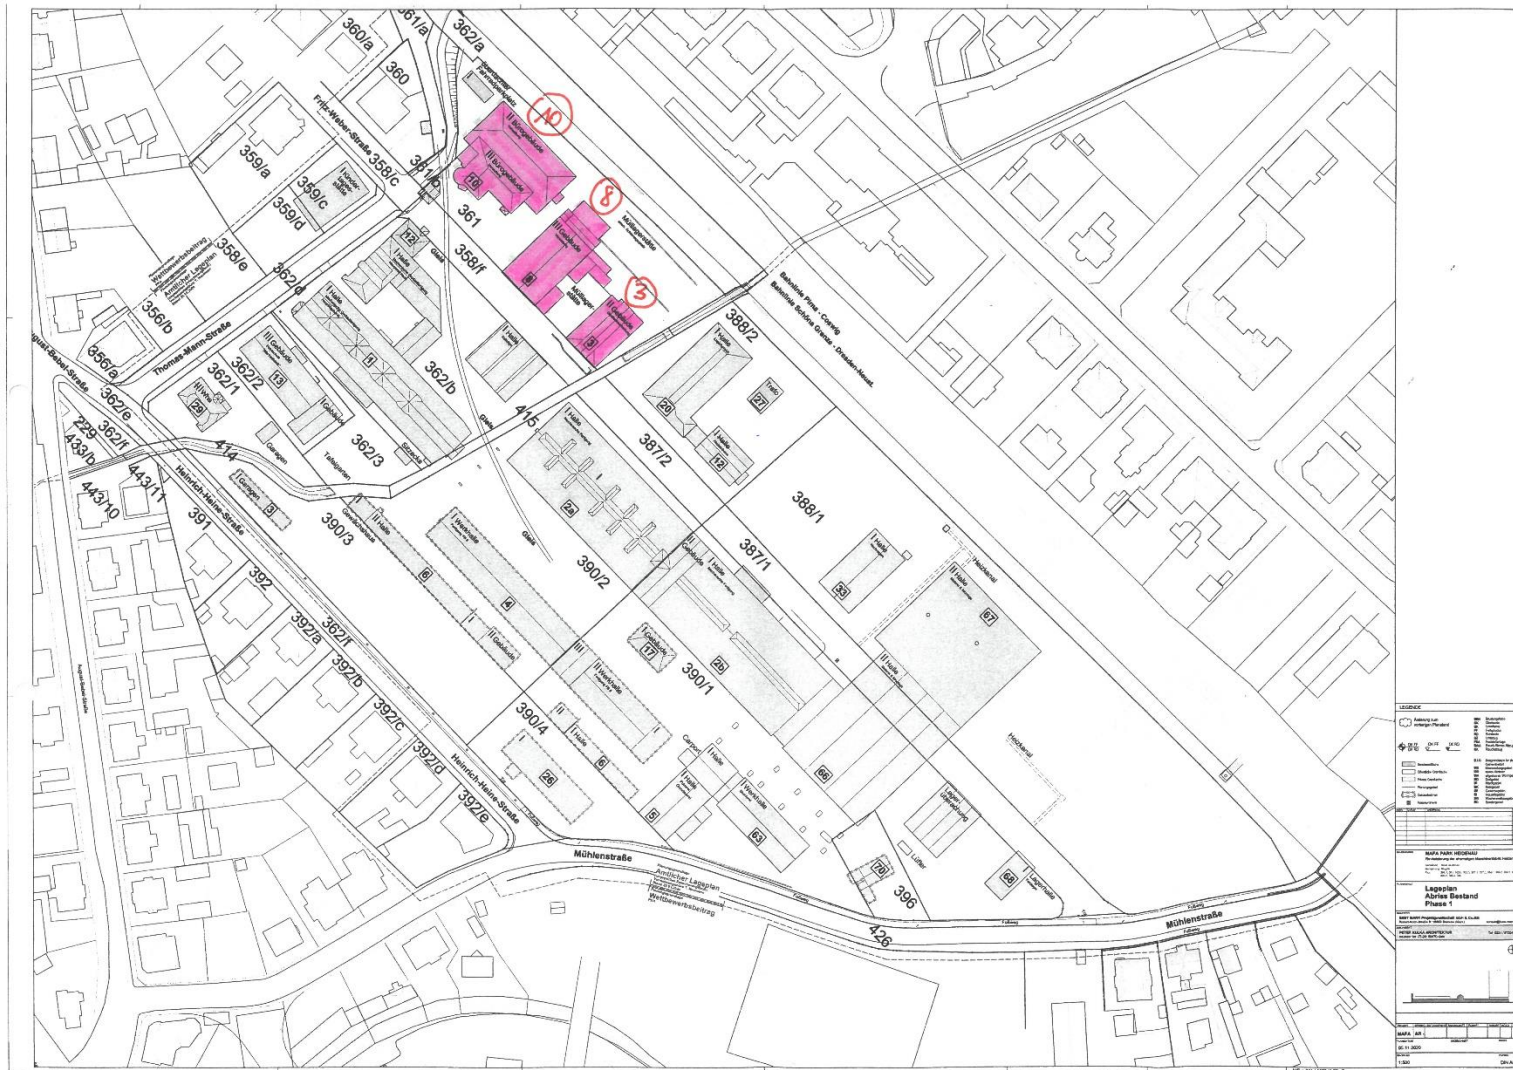
Abb. 3: Lage der am 24.11.20 untersuchten denkmalgeschützten Gebäude (Nr. 10, Nr. 8 und Nr. 3; rot markiert)

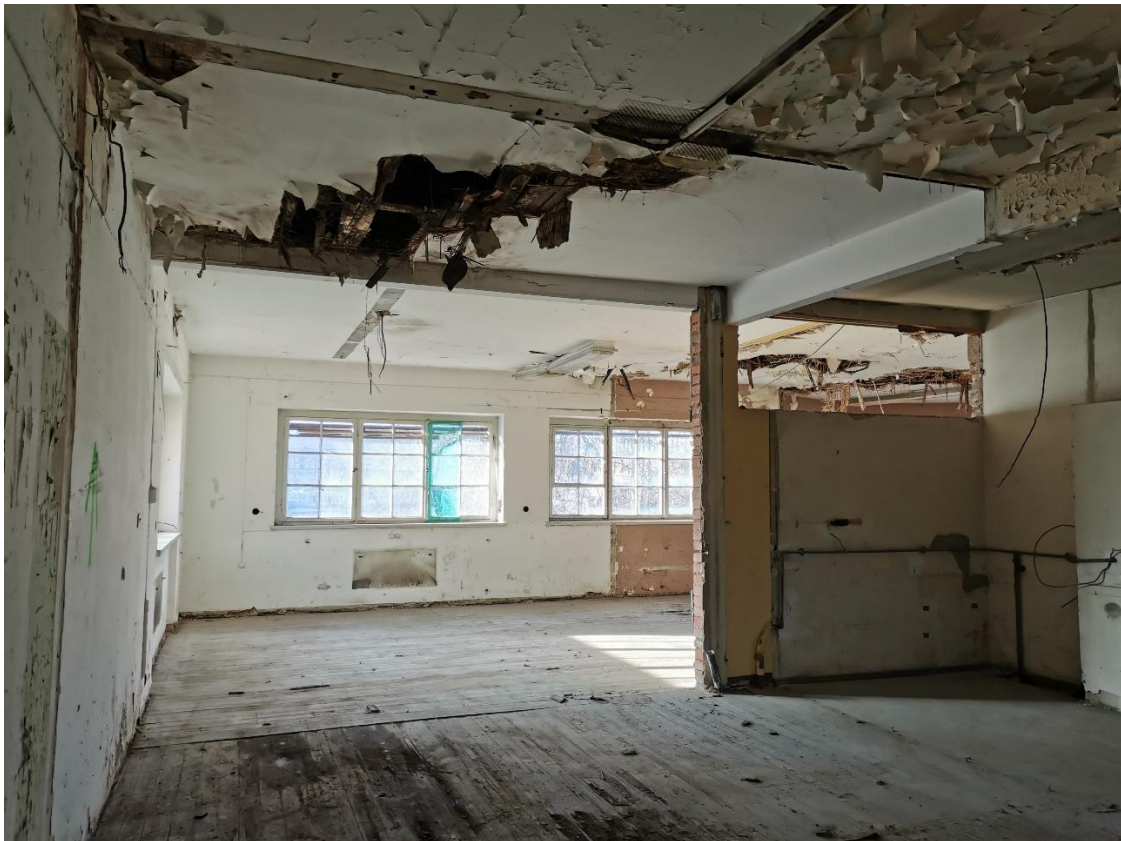
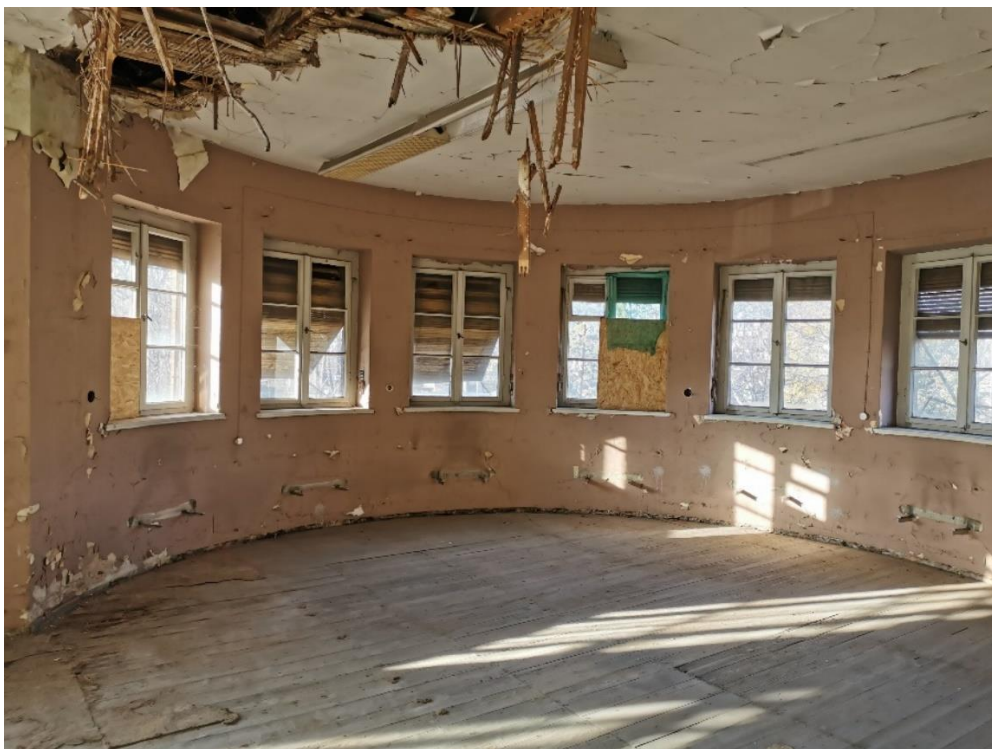
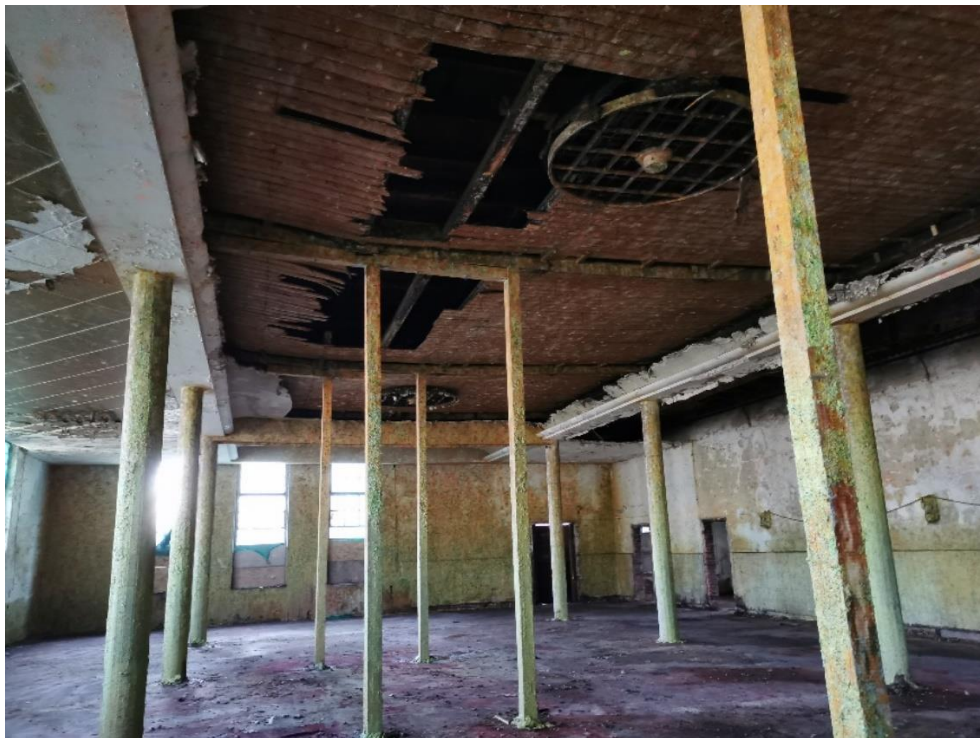
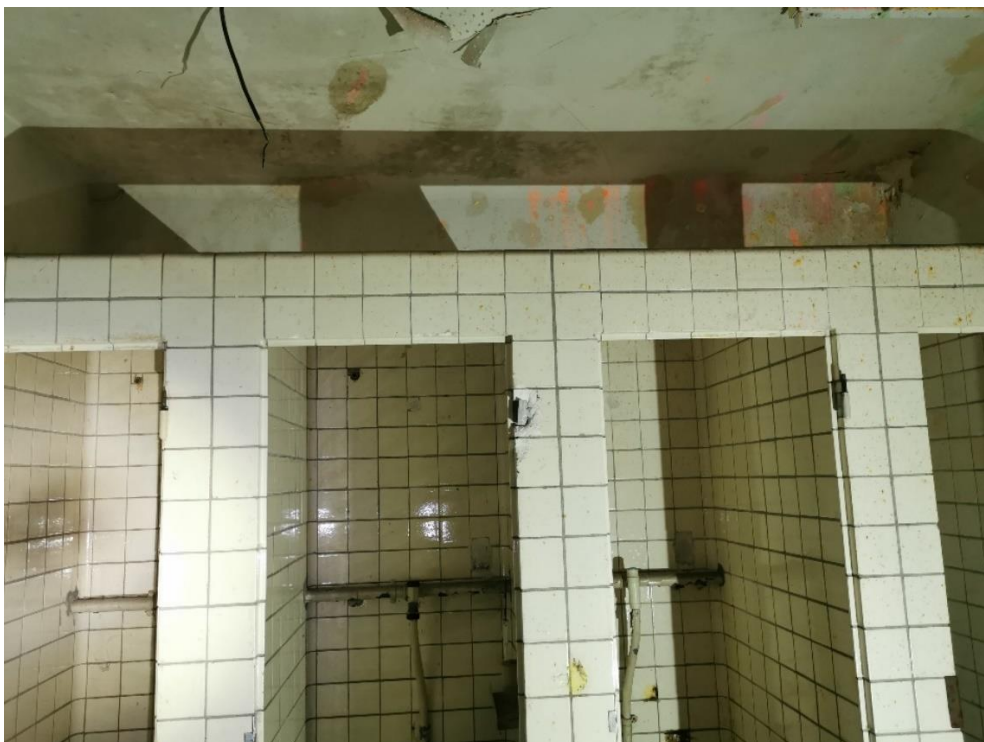
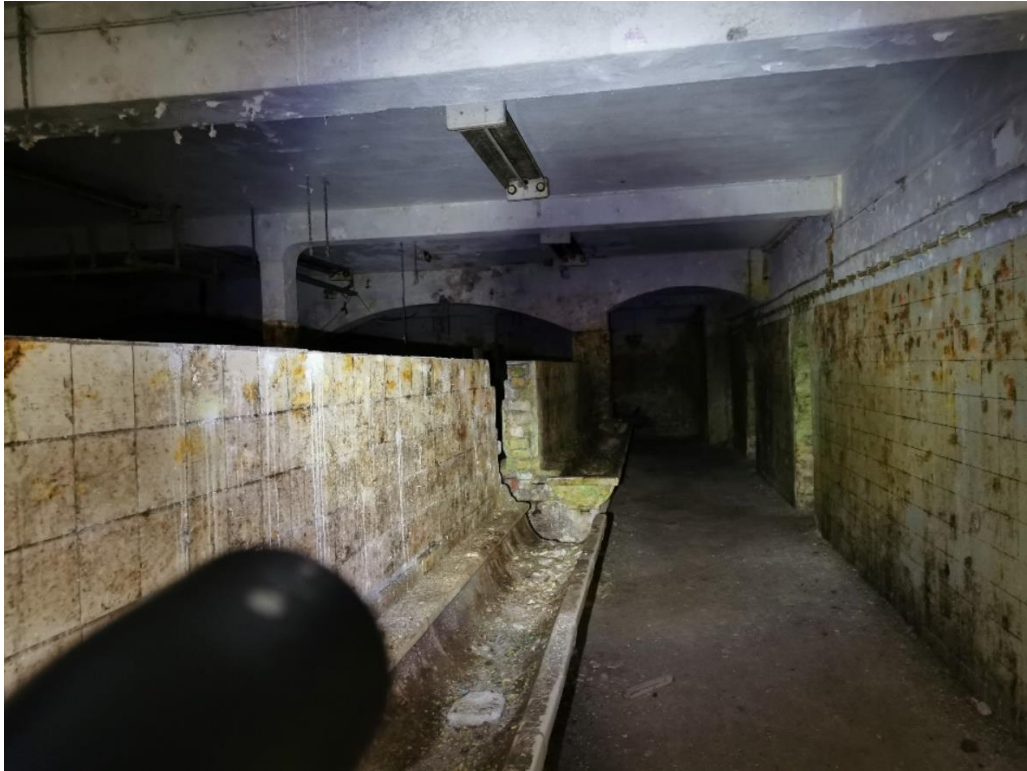
Am Vormittag des 24.11.2020 gegen 10 Uhr wurde zunächst Gebäude Nr. 10 in Augenschein genommen, sowohl innen (Taschenlampe) als auch außen (Fernglas). Die Fenster dieses und der zwei folgenden denkmalgeschützten Gebäude wurden bereits vor der Untersuchung weitgehend mit Brettern und feinmaschigen Netzen verschlossen.

Im Dachgeschoss wurde die Untersuchung begonnen. Jeder einzelne Raum wurde auf etwaige Vogel-nester sowie auf Ritzen, Spalten u.a. potentielle Fledermaushabitate sowie auf Spuren (Kot, Nahrungs-reste) untersucht. Dabei wurden alle Räume mit einer starken Taschenlampe ausgeleuchtet. Es konnten keine Spuren geschützter gebäudebewohnender Tierarten gefunden werden. Im mittleren Teil des Gebäudes zeigte sich ein ähnliches Bild wie im Obergeschoss. Es gab keine Spuren oder Indizien auf Brutvögel und Fledermäuse. Das Erdgeschoss bestand zum größten Teil aus einer großen Halle, welche überall mit Paintballmunition bedeckt war. Nach Angaben des Investors wurde der untere Bereich des Gebäudes Nr. 10 bis Anfang 2020 als Paintballhalle genutzt. Die kleinen Räume im Randbereich sahen der Halle ähnlich und hatten eine direkte Verbindung zu der Halle. Hier wurden ebenso keine Spuren geschützter Tierarten gefunden. Das Kellergeschoss verfügt über einige abgetrennte, dunkle Räume. Auch hier konnten keine Tiere bzw. Spuren entdeckt werden. Eine Besiedlung durch gebäudebewohnende Fledermausarten wird als unwahrscheinlich angesehen, da die umliegenden Fenster hier komplett offen standen und eine konstante Zugluft hervorrufen wurde. Des Weiteren kann hier die Temperatur durch die konstante Frischluftzufuhr unter 0 Grad sinken.

Abb. 4: Obergeschoss Gebäude Nr. 10

Abb. 5: Obergeschoss Gebäude Nr. 10

Abb. 6: Halle im Erdgeschoss Gebäude Nr. 10

Abb. 7: Nebenraum Erdgeschoss Gebäude Nr. 10

Abb. 8: Kellergeschoss Gebäude Nr. 10

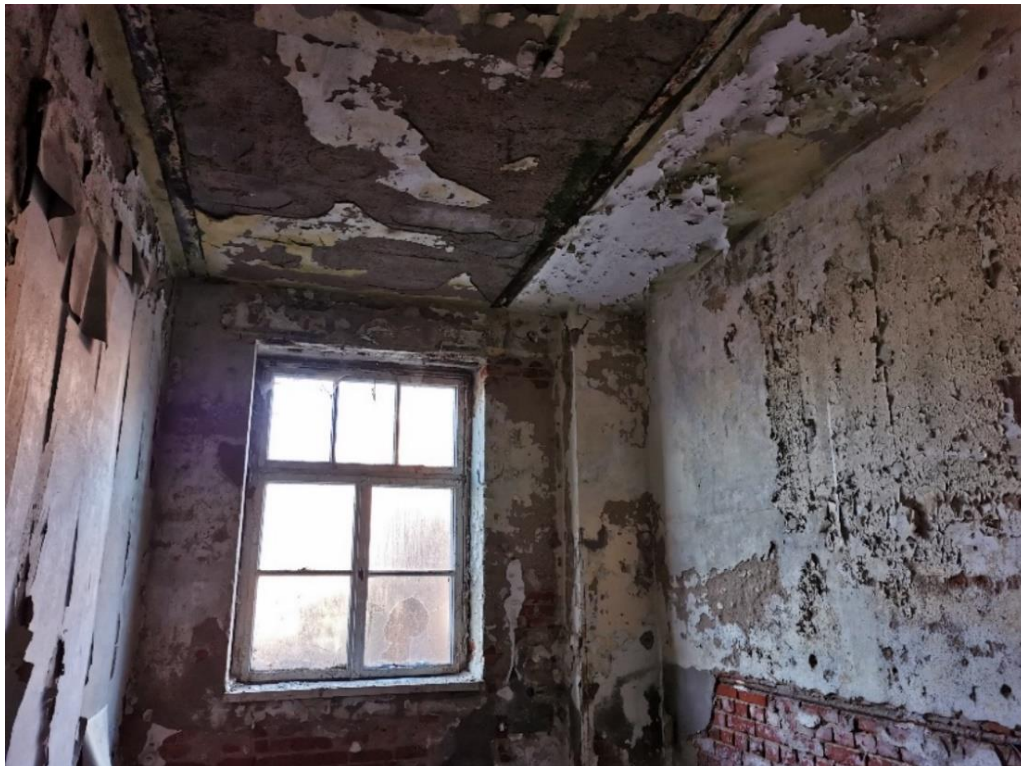
Als nächstes wurde Gebäude Nr. 8 untersucht. Hier fehlte im südlichen Teil das Dach, welches aufgrund der maroden baulichen Situation zur Zeit eine Notsicherung erhält. In dessen Obergeschoss konnten keine Spuren auf Besiedlung gefunden werden. Die Kellerräume, welche vor der Beräumung alle voller Müll waren, konnten auch besichtigt werden. Es wurden jedoch keine Spuren gefunden. Das gleiche Bild zeigte sich im hinteren Kellergeschoss, wo noch eine Menge Schutt und Müll vorhanden war. Im Erdgeschoss befanden sich 3 Haustauben (*Columba livia f. domestica*). Dem vorgefundenen Kot nach zu urteilen ist der **Bestand an Haustauben** jedoch wesentlich größer. Im Obergeschoss des nördlichen Abteils befanden sich 2 alte zerfallene **Nester des Hausrotschwanzes**. Auf dem Förderturm des Gebäudes Nr. 8 konnten diverse Spuren von Tauben gesichtet werden. Im äußeren Bereich konnte am südlichen Giebel ein **Bestand des Hirschzungenfarns** (*Asplenium scolopendrium*) festgestellt werden.

Abb. 9: Erdgeschoss südlicher Teil Gebäude Nr. 8

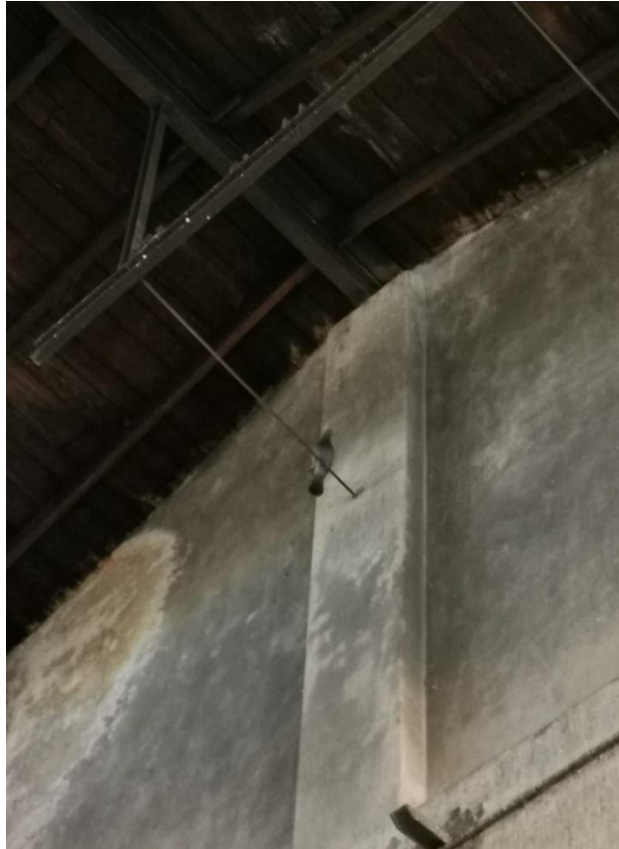
Abb. 10: Haustaube Erdgeschoss nördlicher Teil Gebäude Nr. 8

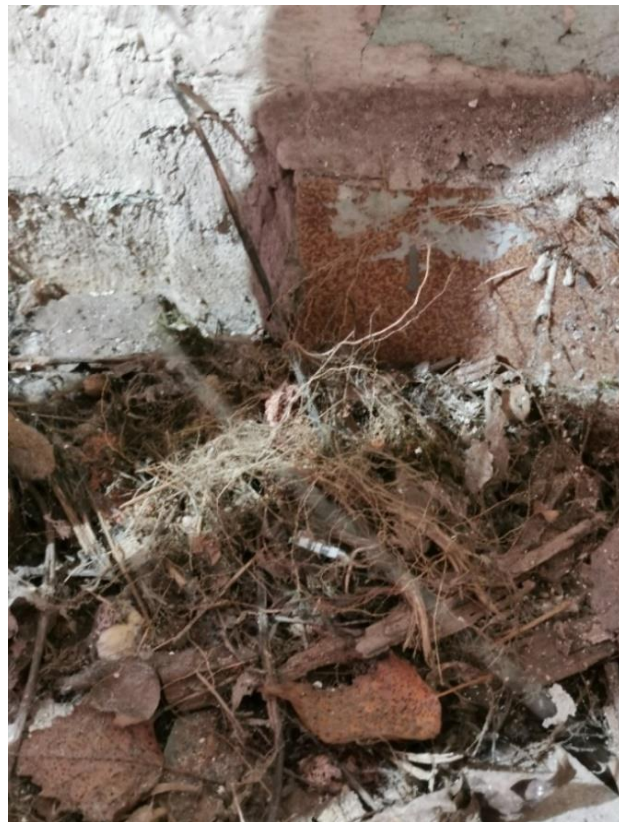
Abb. 11: altes Hausrotschwanznest Gebäude Nr. 8

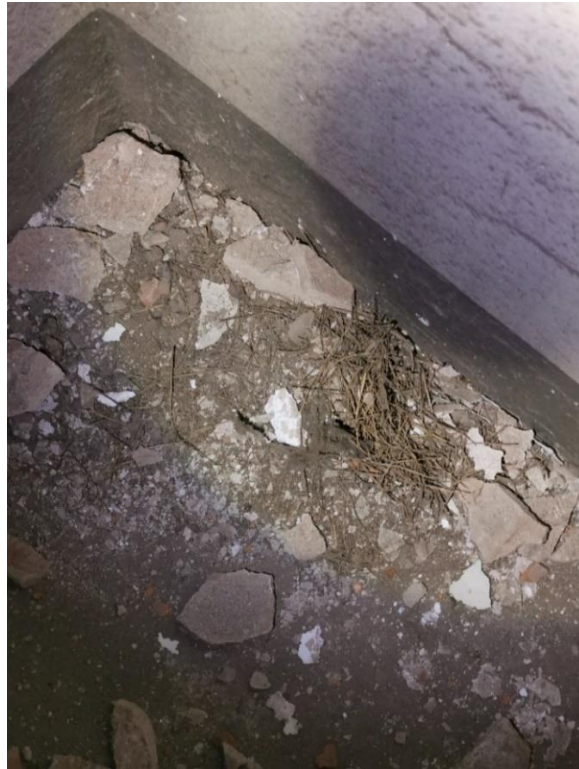
Abb. 12: zweites altes Hausrotschwanznest Gebäude Nr. 8

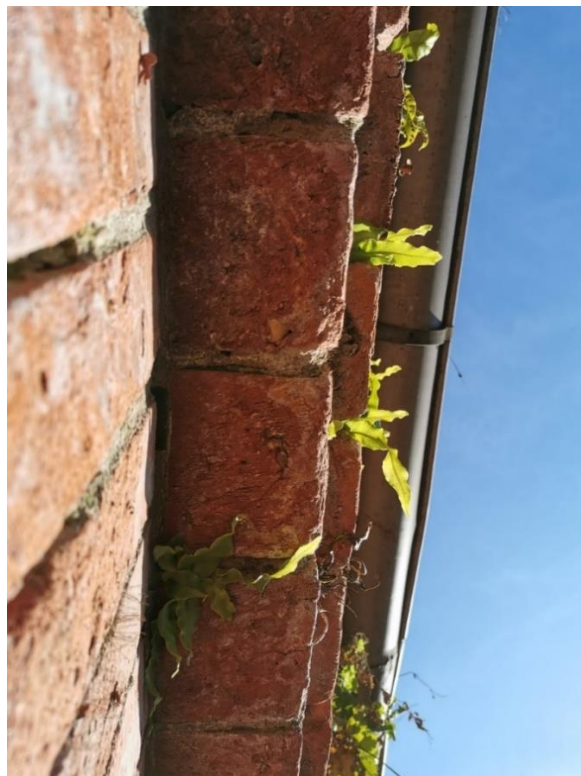
Abb. 13: Hirschküngelfarn (*Asplenium scolopendrium*)

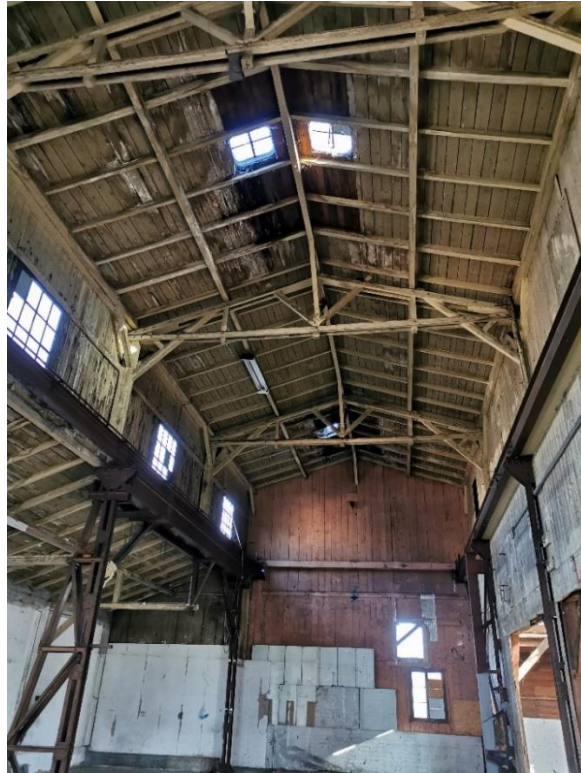
Im Gebäude Nr. 3, welches bis vor wenigen Wochen noch durch eine Firma genutzt und anschließend leergeräumt wurde, konnten auch nach detaillierter Suche keine Besiedlungsspuren festgestellt werden. Zuerst wurde dort das Erdgeschoss besichtigt, wo keine Potentiale für Fledermäuse oder Brutvögel vorhanden sind. Einzig im Kellergeschoss bestünde potentiell die Möglichkeit einer Besiedlung durch Fledermäuse. Es waren jedoch keine Spuren auffindbar. Dass keine Besiedlung durch Brutvögel und Fledermäuse nachweisbar ist, hängt womöglich mit der konstanten Störung durch die vorangegangene Nutzung zusammen.

Abb. 14: Erdgeschoss Gebäude Nr. 3

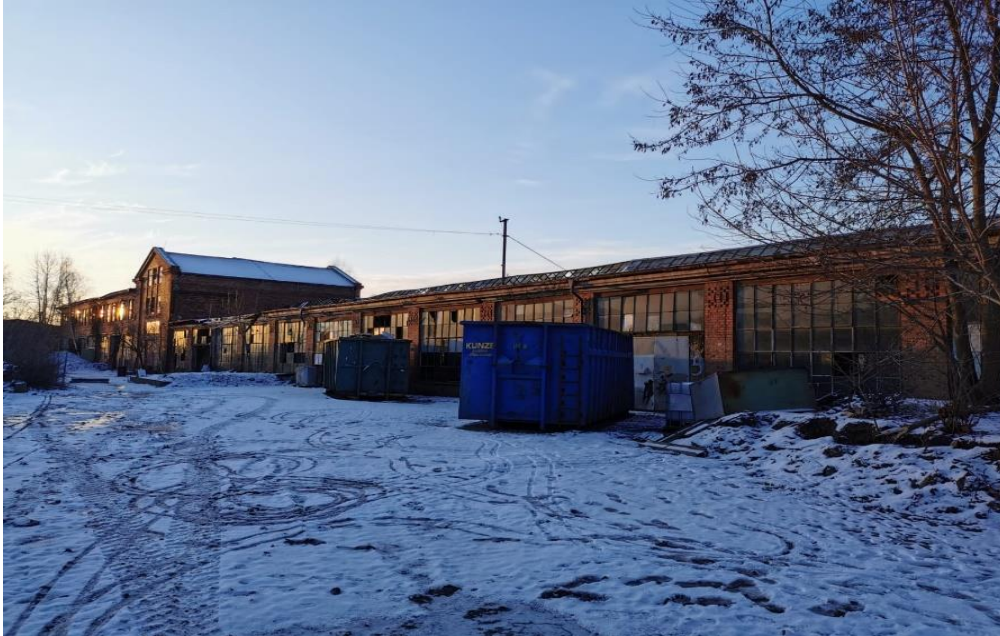
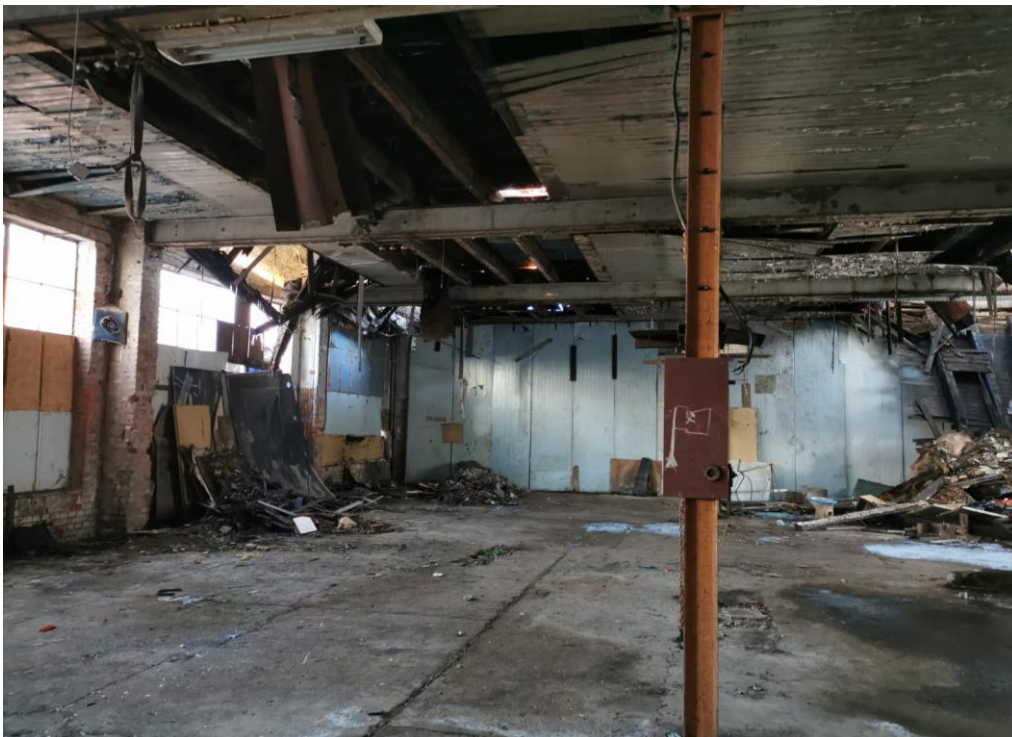
Abb. 16: Gebäude 4 außen

Abb. 17: Gebäude 4 innen

Im Gebäude 4 konnten Spuren des Steinmarders und der Brieftaube sowie ein Nest des Hausrotschwanzes festgestellt werden. Spuren von Fledermäusen konnten nicht festgestellt werden.

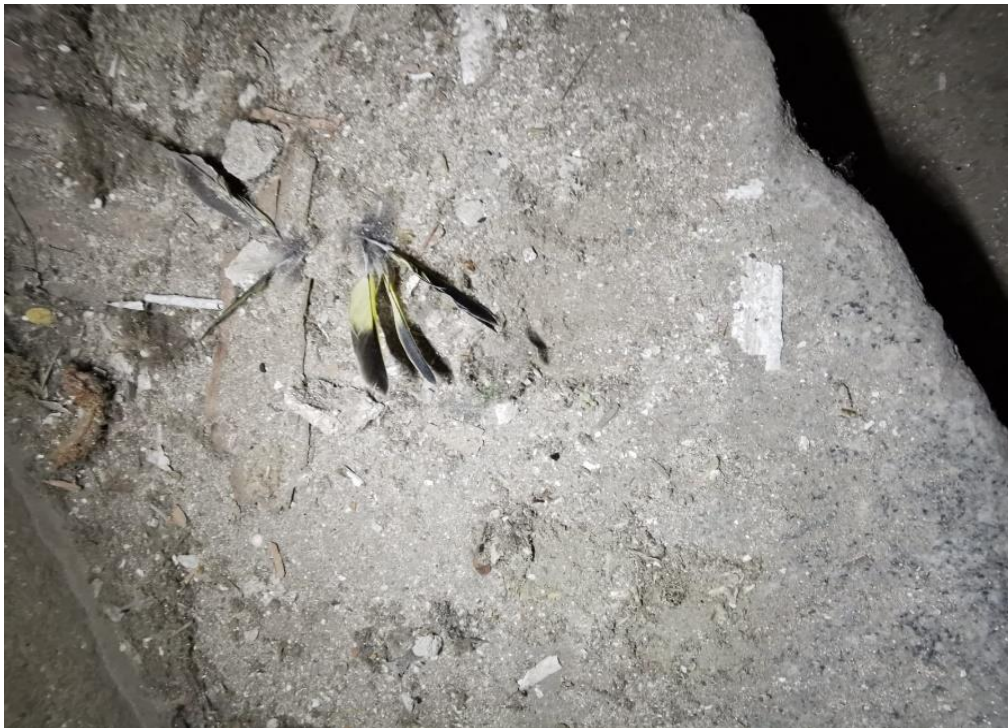
Im Treppenaufgang des Gebäudes 4 konnten Kot- und Fraßspuren des Marders (Kohlmeisen-Flügel) gefunden werden. Vermutlich handelt es sich um Spuren eines **Steinmarders (*Martes foina*)**. Es wurden keine weiteren Spuren gebäudebewohnender Tierarten im Gebäudeabschnitt vorgefunden.

Abb. 18: Flügelreste Kohlmeise (*Parus major*)

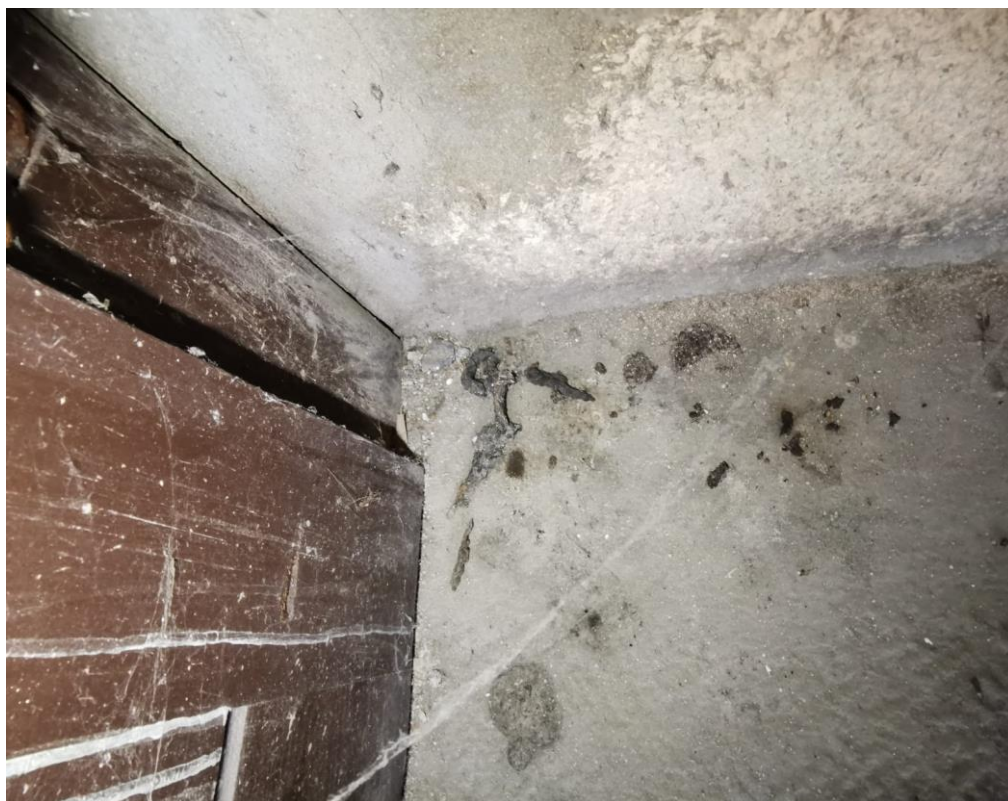
Abb. 19: Kot Marder (*Martes spec.*)

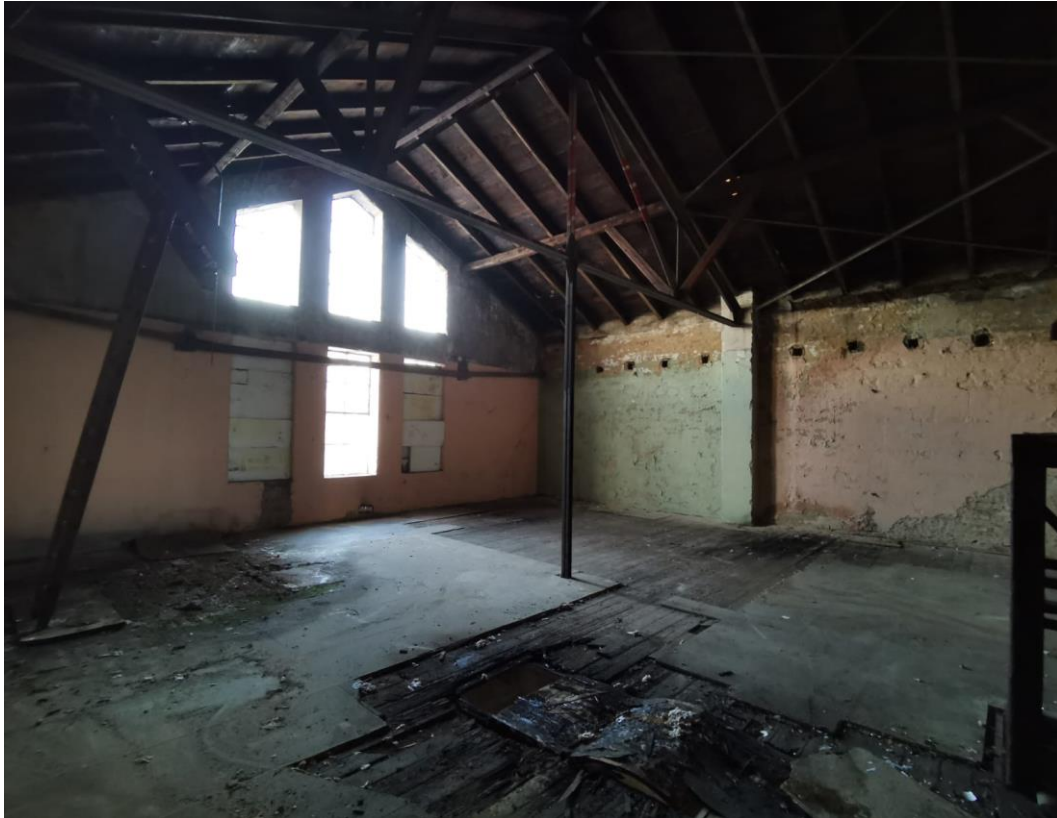
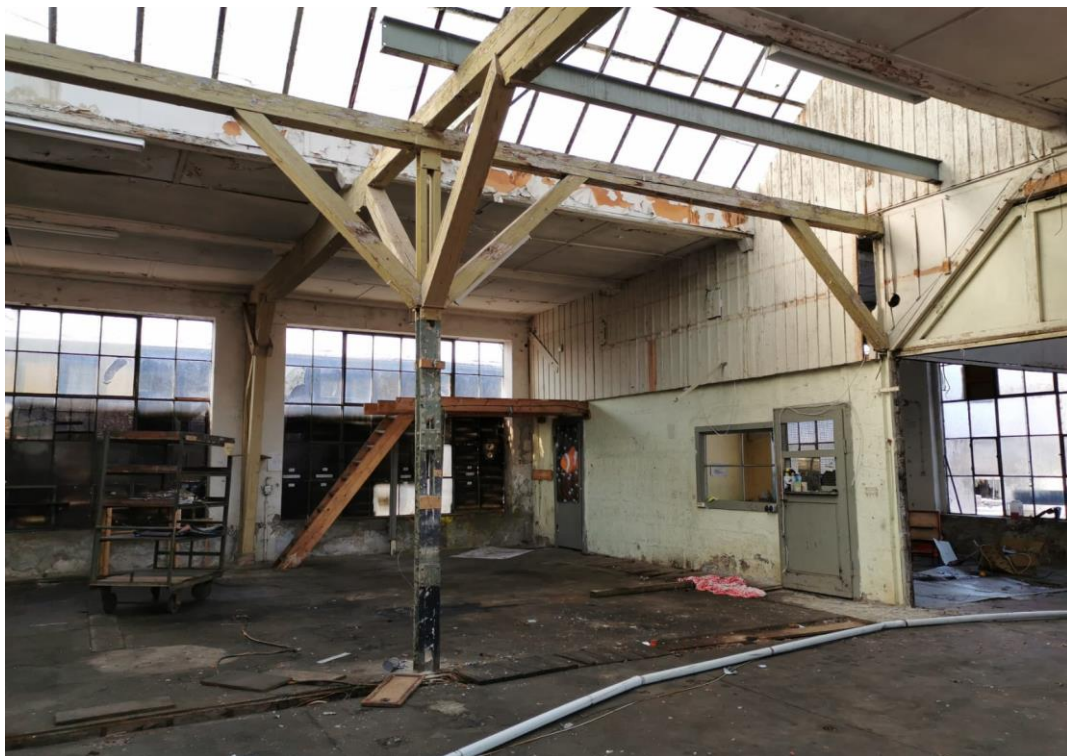
Abb. 20: Gebäude 4 innen 1. OG

Abb. 21: Nördlicher Teil Gebäude 4

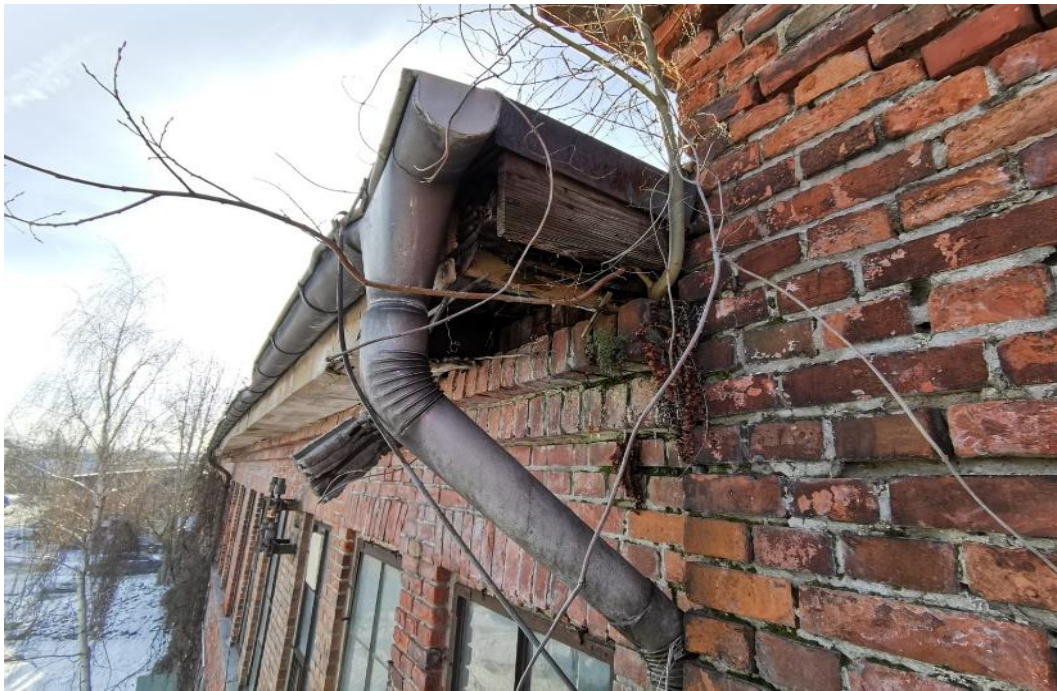
Abb. 22: Gebäude 4 Dachkasten südlicher Teil mit Mauerraute

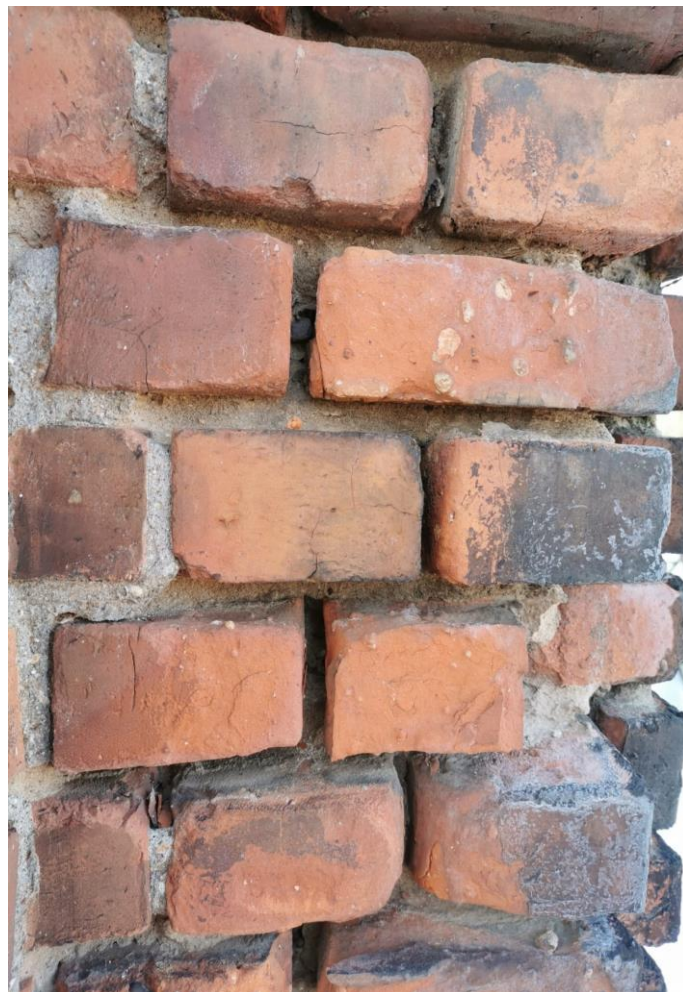
Der Rest der Fassade wurde mit einer Leiter untersucht. Der Ringanker im nördlichen Gebäudeabschnitt stellte sich als massiv gegossen heraus und bietet damit keine geeigneten Habitatbedingungen für Fledermäuse. Der nördliche Gebäudegiebel mit Schornstein bot die tiefsten Risse und Spalten. Doch auch hier wurde nach ausführlicher Kontrolle nichts gefunden.

Abb. 23: Fugen im Giebel Gebäude 4

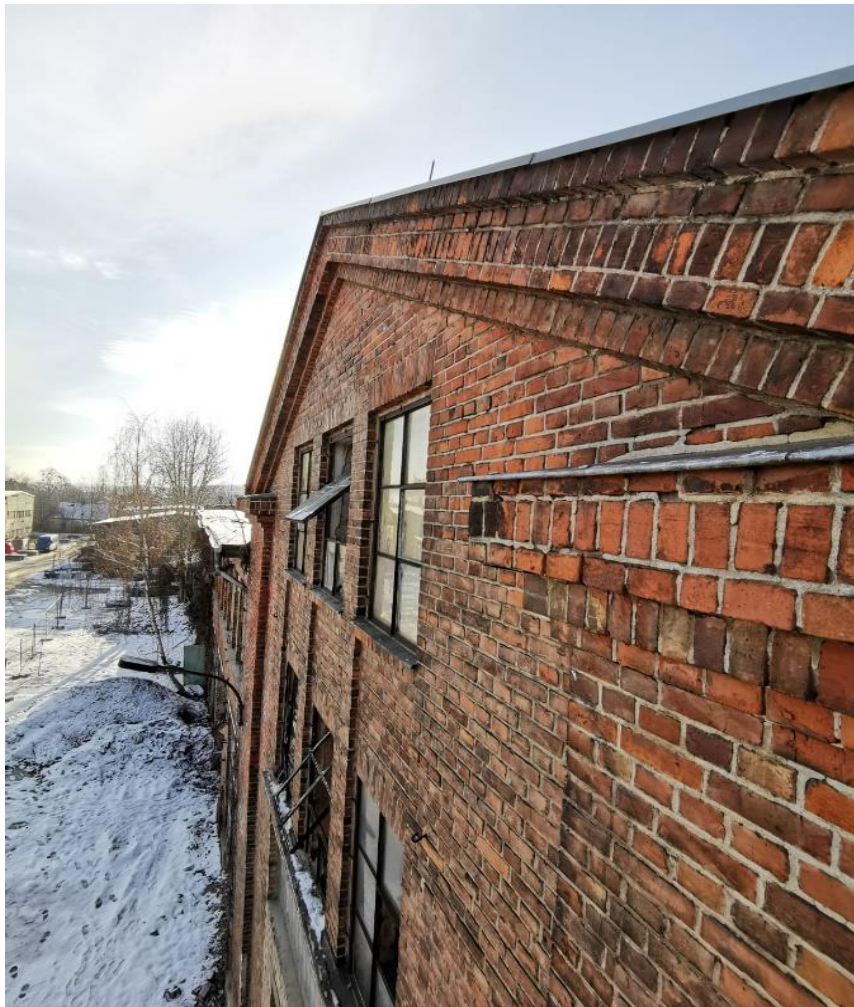
Ab ca. 09:40 Uhr konnte der gemietete Hubsteiger mit Bedienpersonal genutzt werden. Untersucht wurden damit die Fassaden des Gebäudes 4. Die von unten ersichtlichen Spalten stellten sich bei näherer Betrachtung als Ausspülungen heraus, welche maximal 3 cm tief waren und somit keine Möglichkeiten für einen Einstand von Fledermäusen anboten. Dies zeigte sich auf beiden Gebäudeseiten. Die tieferen Spalten wurden mit einem Endoskop der Firma Bosch gründlich ausgeleuchtet. Ebenso wurde der Dachkasten im südlichen Gebäudeabschnitt untersucht. Dieser war zu größten Teilen jedoch zerfallen und verwittert. Einzig konnte auf der nördlichen Seite ein Individuum der **Mauerraute (*Asplenium ruta-muraria*)** gefunden werden. Es wurden keine weiteren Spuren und Indizien auf Fledermäuse gefunden.

Abb. 24: Kontrolle mit Hubsteiger am Gebäude 4

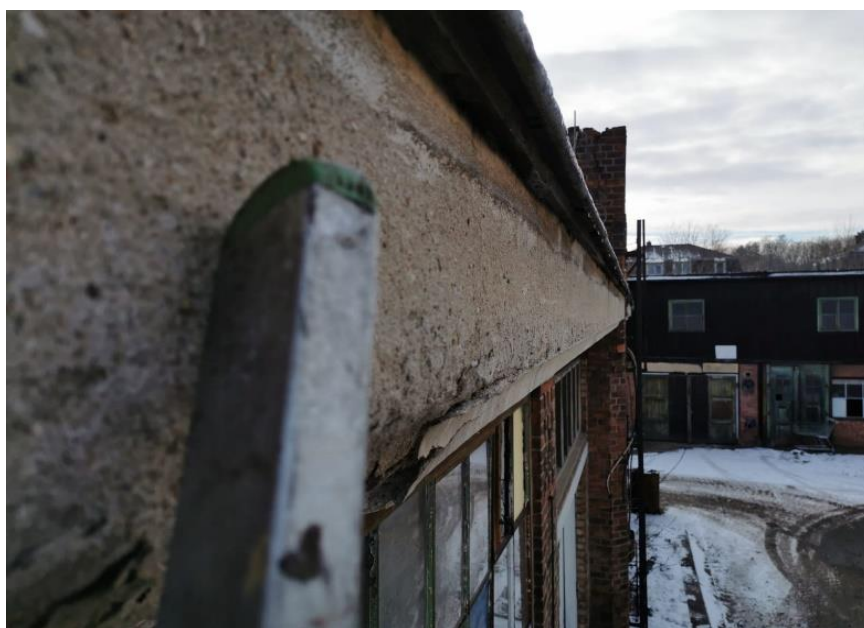
Abb. 25: Massiv gegossener Ringanker am Gebäude 4

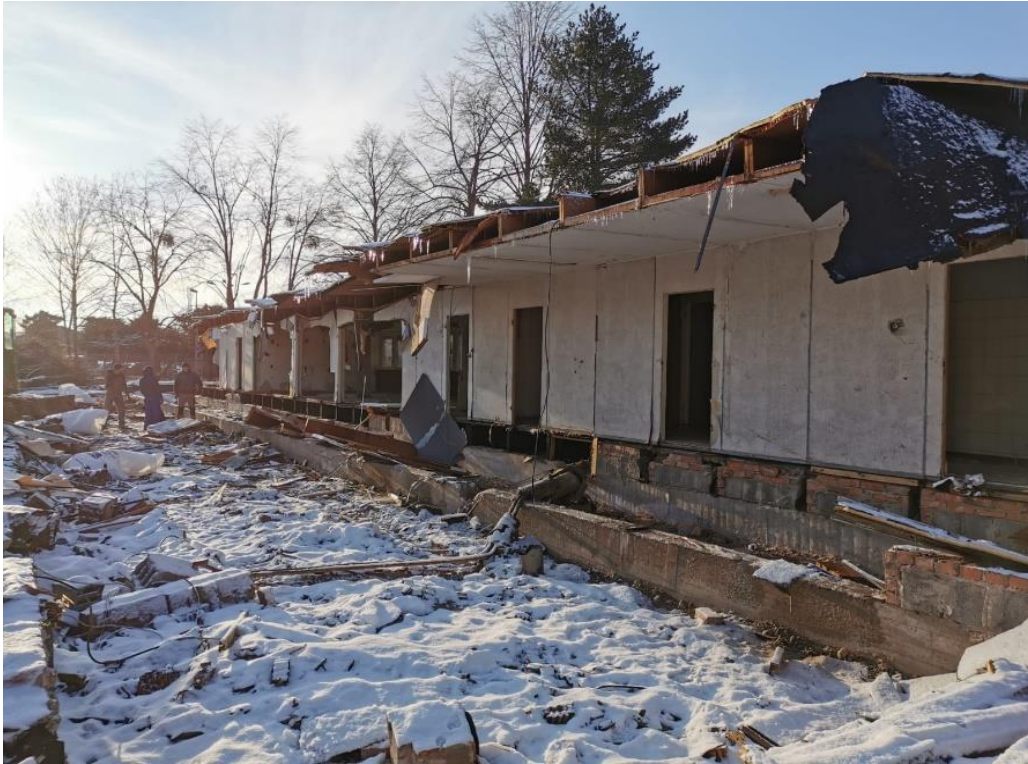
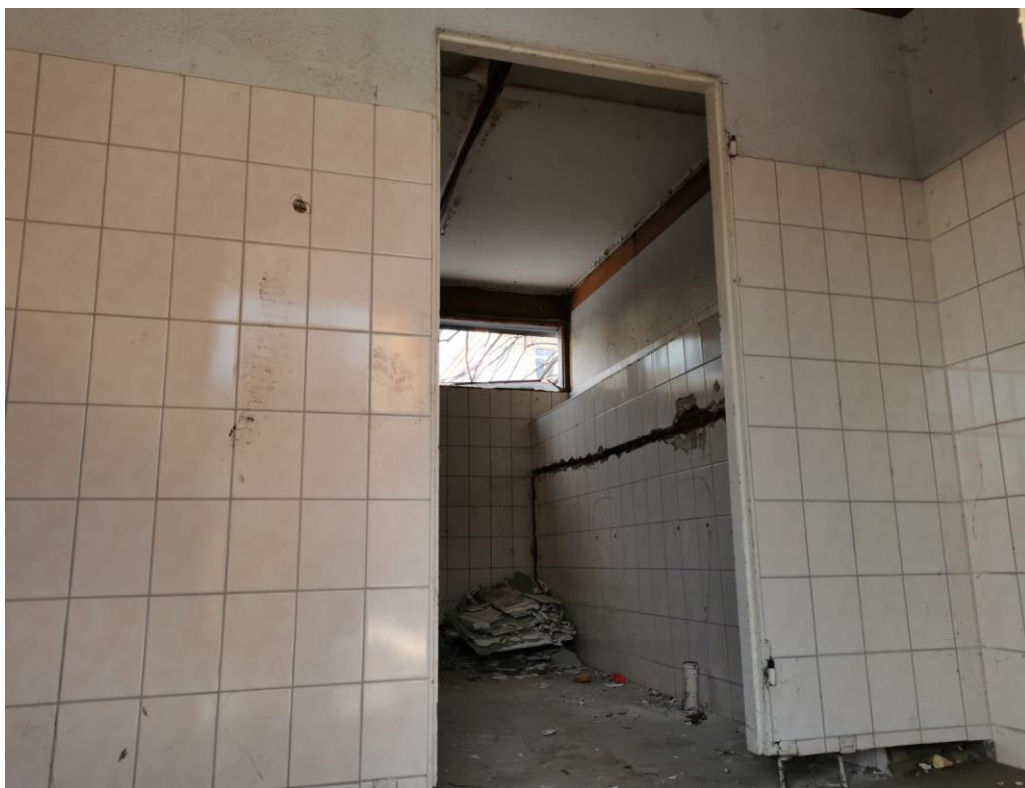
Gegen ca. 11:40 Uhr wurde das Gebäude 26 untersucht. Hier waren Räumungsarbeiten im Gange. Der vordere Teil dieses Gebäudes war bereits abgerissen worden und konnte somit nicht untersucht werden. Im restlichen Gebäude wurde nach Spuren und Spalten gesucht. Es konnten jedoch keine Spuren gebäudebewohnender Arten gefunden werden.

Abb. 26: Gebäude 26 außen

Abb. 27: Gebäude 26 innen

Im Gebäude 26, in dem zum Untersuchungszeitpunkt Räumungsarbeiten im Gange waren konnten keine Spuren gebäudebewohnender Arten gefunden werden. Spuren von Fledermäusen konnten nicht festgestellt werden.

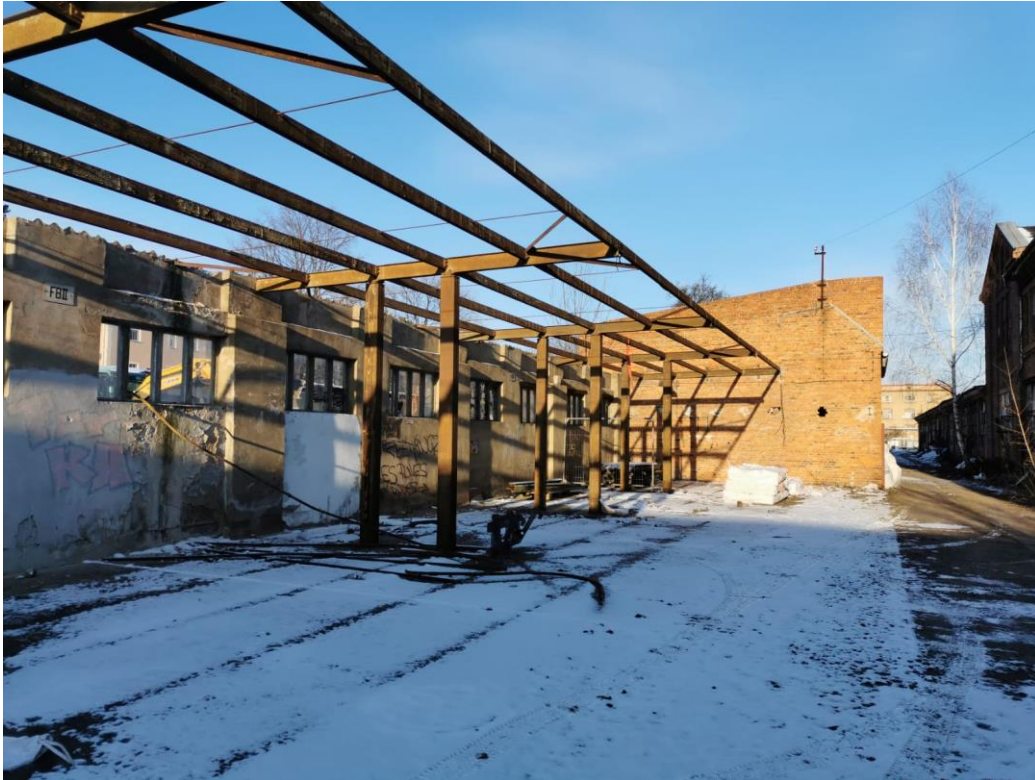
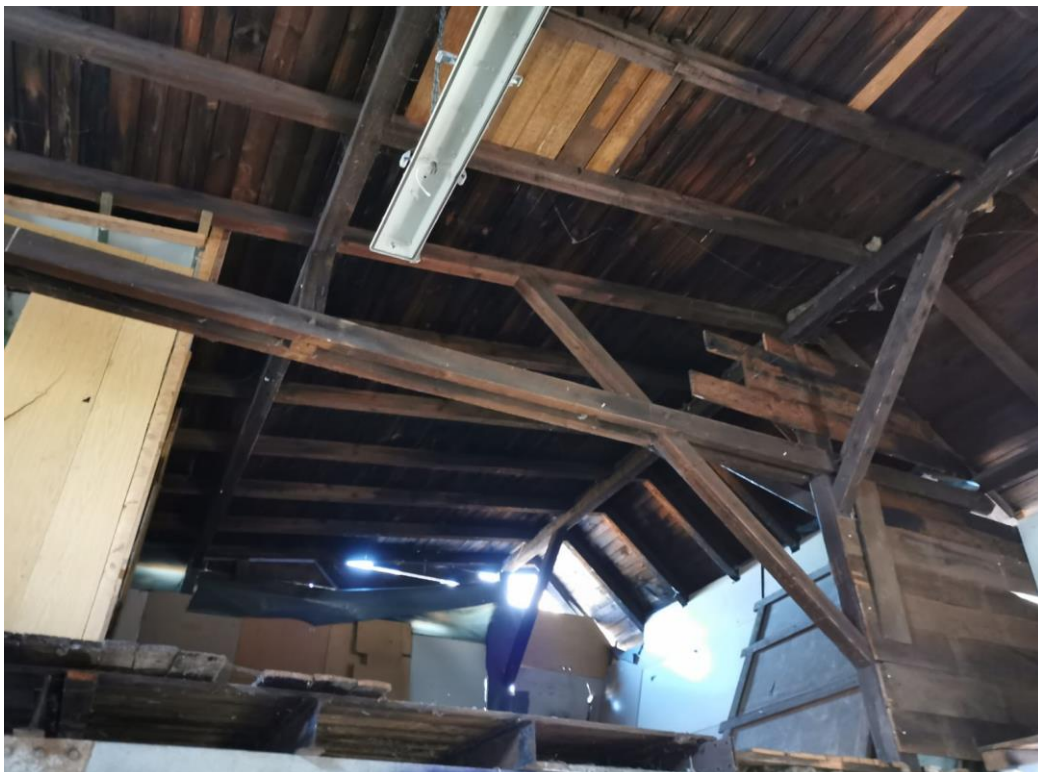
Danach wurde das Gebäude 6b begutachtet. Hier ist bereits die komplette Überdachung entfernt worden. Im südlichen Abschnitt werden auch keine Spalten bzw. Quartiere vermutet, da die Bedachung ausschließlich aus einer Lage Asbestwellblech bestand. Im nördlichen Gebäudeteil wurden alle Ritzen im Innenraum ausgeleuchtet bzw. es wurde nach Kotpuren gesucht, jedoch ohne Nachweis von Fledermausspuren.

Abb. 28: Gebäude 6b außen

Abb. 29: Gebäude 6b innen

Im Gebäude 6b, in dem bereits die komplette Überdachung entfernt worden war, konnten ebenfalls keine Spuren gebäudebewohnender Arten gefunden werden. Spuren von Fledermäusen konnten nicht festgestellt werden.
