## Stadt Heidenau

## **Spezielle artenschutzrechtliche Prüfung zum Bebauungsplan M 13/1 „MAFA-Park“**

**Vorentwurf, Stand: 30.04.2021**

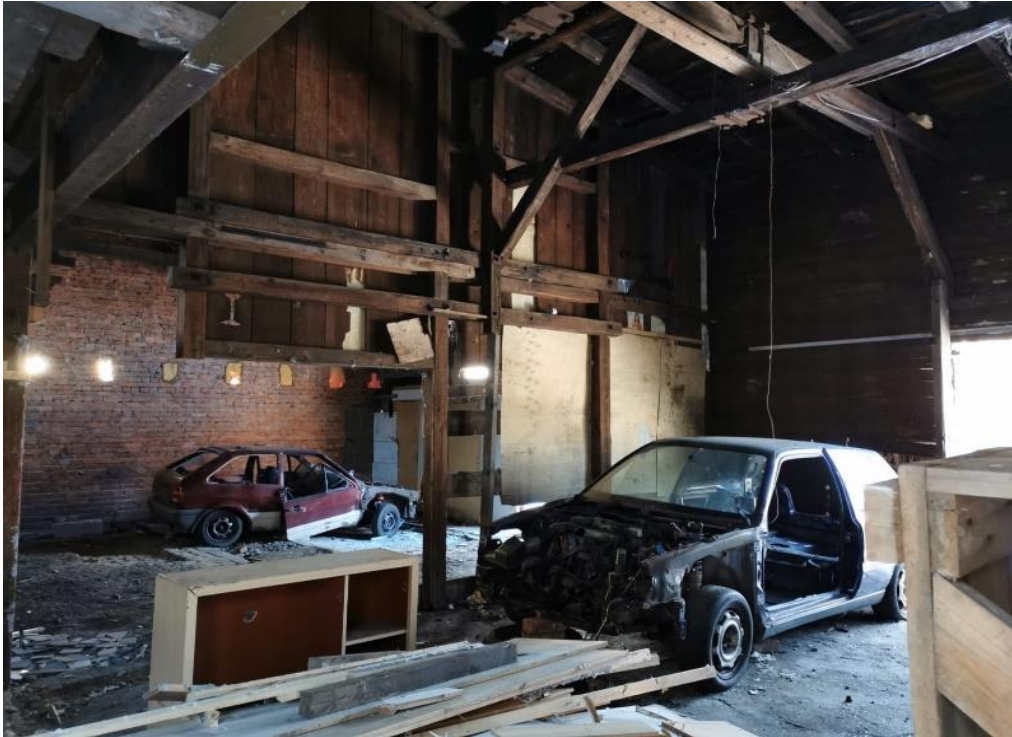
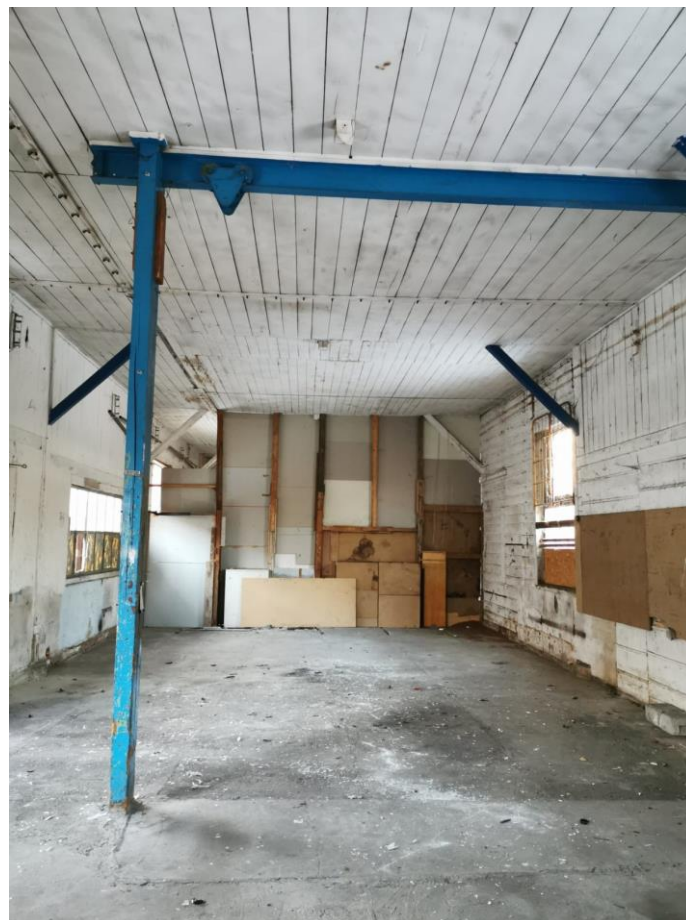
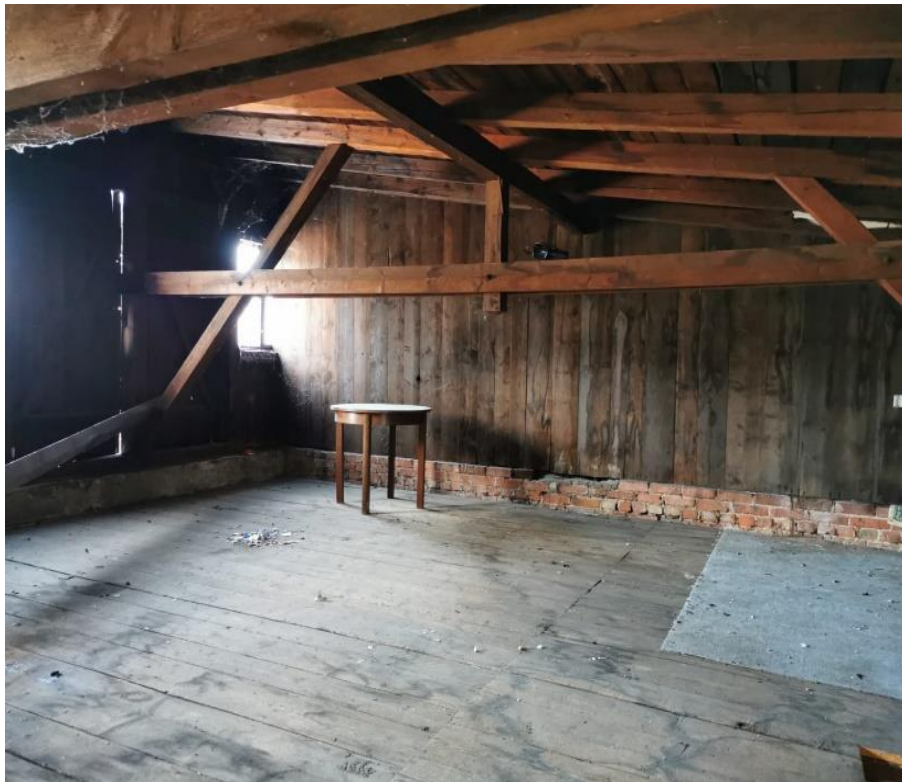
Im Anschluss wurde Gebäude 6a besichtigt. Zuerst die Innenräume, welche fast alle bis zuletzt in Nutzung standen. Die nördliche Außenwand bestand aus einer Lage Bretter, wodurch keine Hohlräume möglich sind. Im südlichen Gebäudeabschnitt konnten keine Spuren oder Indizien auf Besatz mit Fledermäusen festgestellt werden. Im nördlichen Teil des Abrissgebäudes konnten jedoch im Dachboden Kot eines Marders, vermutlich **Steinmarder (*Martes foina*)**, Kot eines Singvogels und zahlreiche tote **Gartenhummeln (*Bombus hortorum*)** gefunden werden. Es fanden sich außerdem noch drei Wespennester, welche entweder der **Hornisse (*Vespa crabro*)** oder der **Mittleren Wespe (*Dolichovespula media*)** zugeordnet werden können. Dieser Raum war der trockenste von allen und beherbergte wahrscheinlich auch deshalb die meisten Arten.

Abb. 30: Gebäude 6a innen, südlicher Teil

Abb. 31: Gebäude 6a innen, Mitte

Abb. 32: Gebäude 6a innen, nördlicher Teil

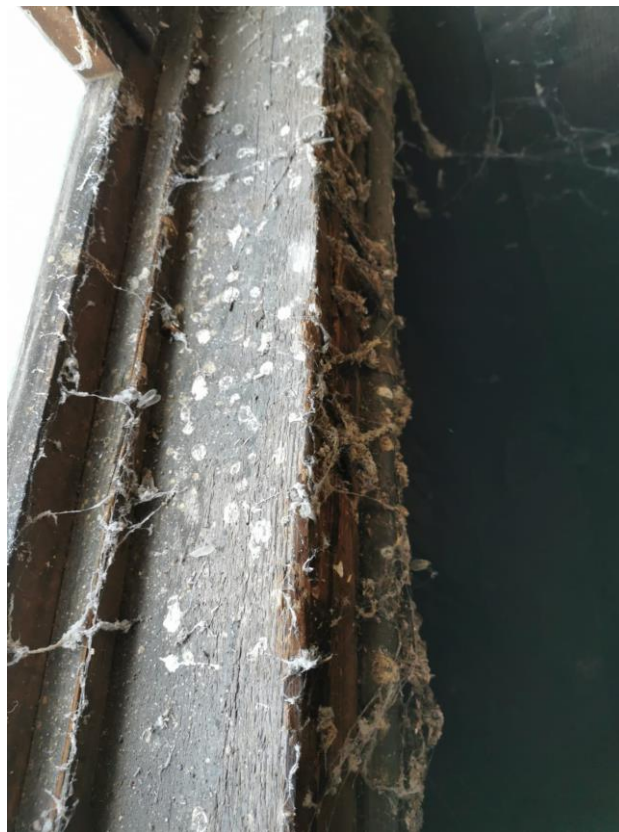
Abb.g 33: Singvogelkot Gebäude 6a

Im Gebäude 6a konnten Spuren des Steinmarders, der Kot eines Singvogels, zahlreiche tote Gartenhumeln, drei Wespennester (innen) sowie zwei weitere Wespennester (außen) festgestellt werden. Aufgrund der vielen Hohlräume und Gefache ist eine Besiedlung durch Fledermäuse als Tageseinstand im Aktivitätszeitraum nicht auszuschließen. Am südlichen Randbereich wurden Spuren des Rotfuchses aufgenommen.

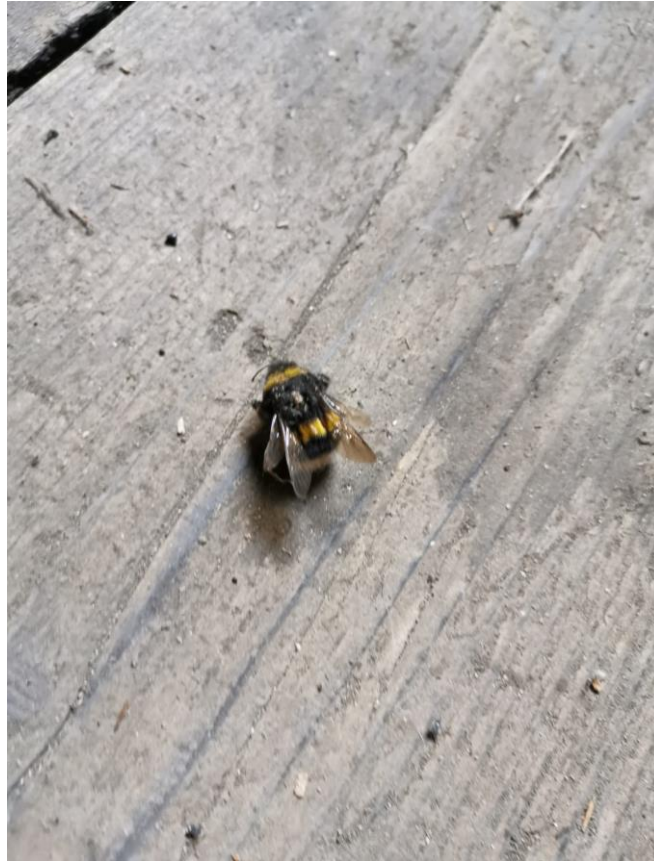
Abb. 34: Gebäude 6a, Gartenhummel

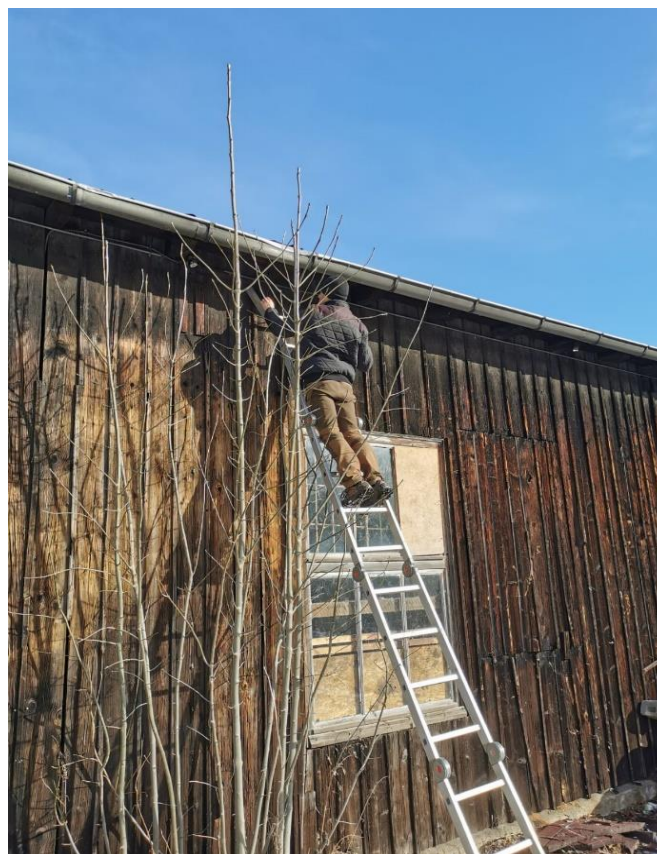
Im Außenbereich wurde der komplette Dachkastenbereich nach Ritzen, Hohlräumen und Spalten abgesucht. Da dieser jedoch mit Teer ausgelassen wurde ist eine Besiedlung nahezu unmöglich. Der südwestliche Fassadenbereich des Gebäudes bestand aus zwei Bretterlagen und bildete somit einen Hohlraum, wodurch eine Besiedlung grundsätzlich möglich wäre. Nach dem mehrfachen Ausleuchten der Gefache wurden zwei Wespennester gefunden. Diese stammen vermutlich von der **Gewöhnlichen Wespe (*Vespula germanica*)**. Aufgrund der vielen Hohlräume und Gefache ist eine Besiedlung durch Fledermäuse als Tageseinstand im Aktivitätszeitraum nicht auszuschließen. Am südlichen Randbereich wurden ebenso Spuren des **Rotfuchses (*Vulpes vulpes*)** aufgenommen.

Abb. 35: Kontrolle Dachkasten Gebäude 6a

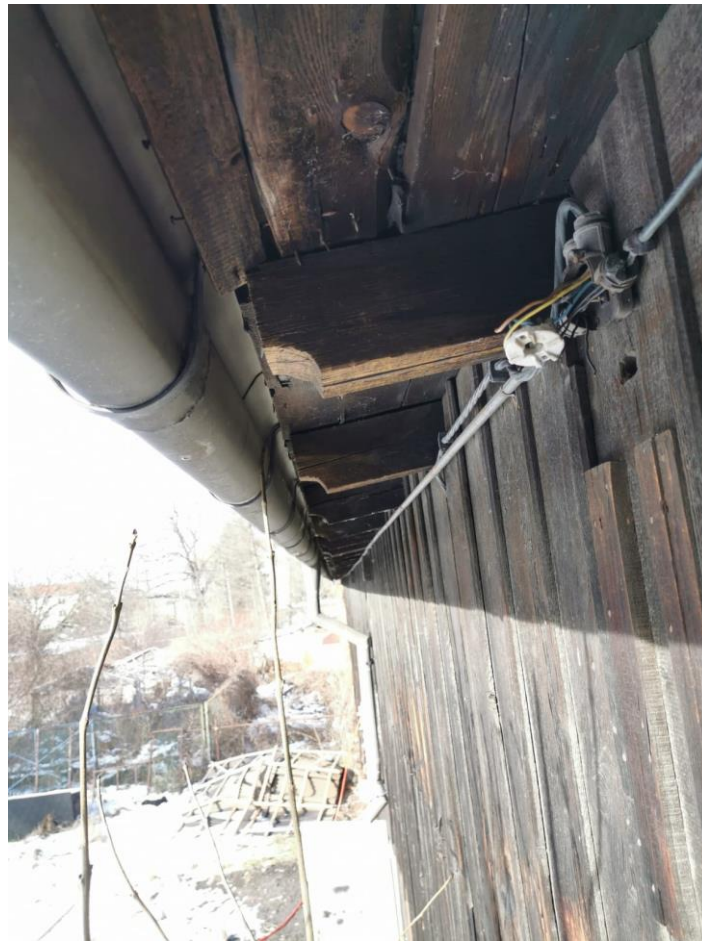
Abb. 36: Dachkasten mit Teer ausgegossen am Gebäude 6a

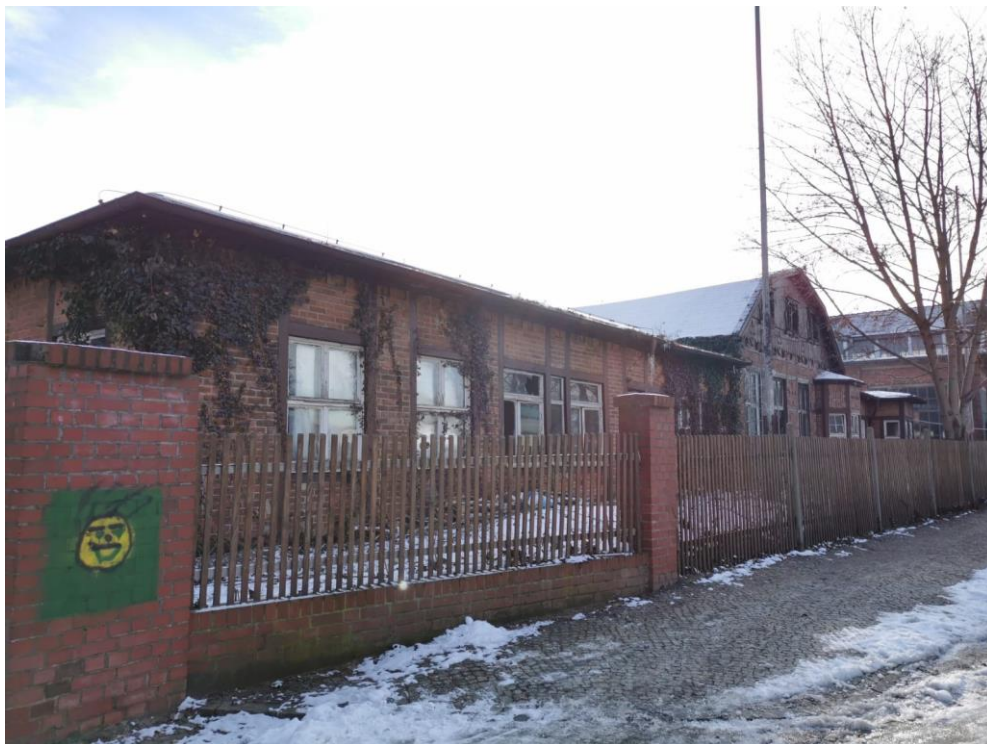
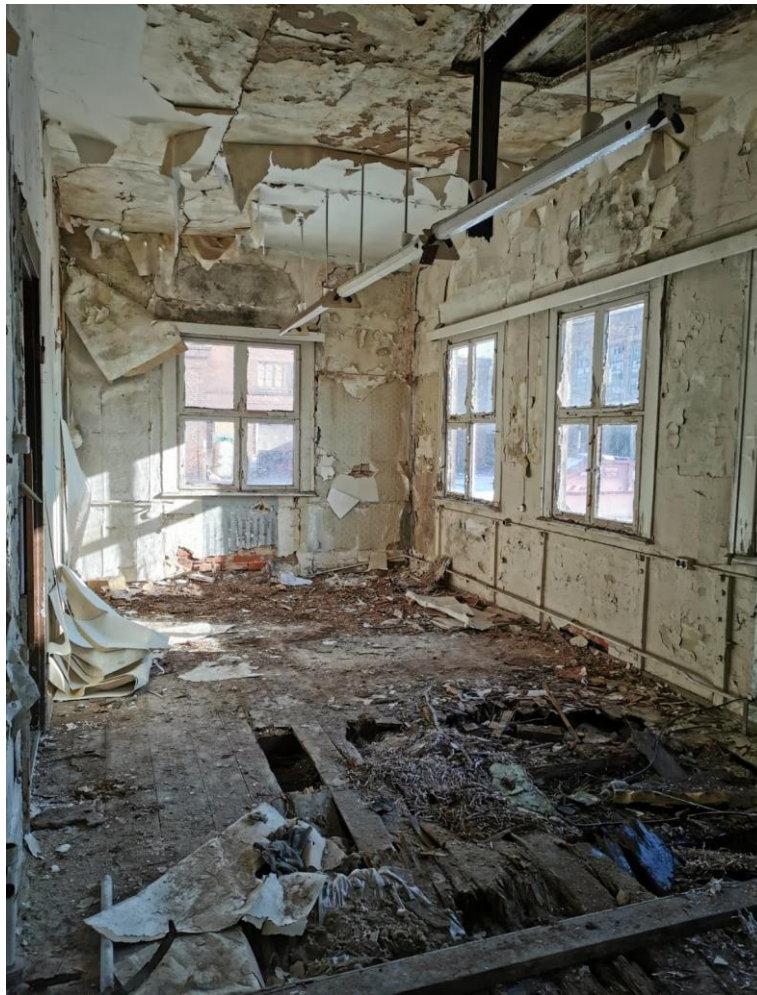
Nun wurde das Gebäude 12 untersucht, welches äußerst einsturzgefährdet ist. Die einzelnen Räume im Innenbereich besitzen alle eine oder mehrere Einsturzstellen. Demzufolge konnten einige Raumteile nicht begangen werden. Eine Besiedlung durch Vögel oder Fledermäuse erschien auch sehr unrealistisch aufgrund der extremen Witterungseinflüsse im Innenraum. Das Gebäude besitzt einen umliegenden Dachkasten, welcher keinerlei Spaltenöffnungen oder andere Schlupfmöglichkeiten aufweist. Ebenso konnten keinerlei Hohlräume im Fassadenbereich festgestellt werden. Die nordwestlichen exponierte Fassade, welche mit Holz beschlagen ist, bietet ebenfalls keine Hohlräume. Es wird davon ausgegangen, dass im Gebäude 12 keine Fledermäuse vorkommen.

Abb. 37: Gebäude 12 außen

Abb. 38: Gebäude 12 innen

Im stark einsturzgefährdeten Gebäude 12 konnten viele Gebäudeteile nicht begangen werden. Es konnten hier keine Spuren gebäudebewohnender Arten festgestellt werden.

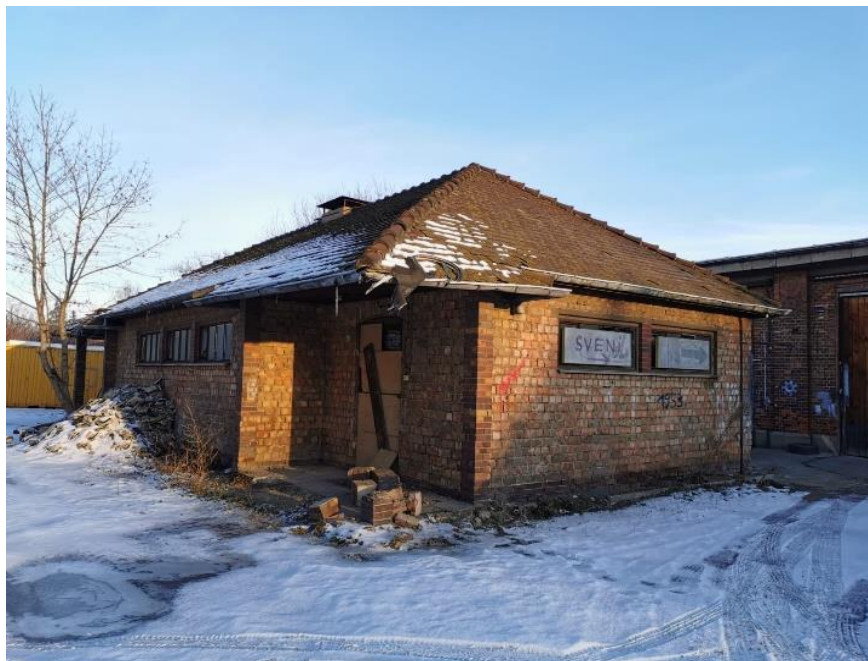
Abb. 39: Gebäude 17 außen

Im noch mit Müll verfüllten und damit innen nicht begehbaren Gebäude 17 konnten aktuell ebenfalls keine Spuren gebäudebewohnender Arten festgestellt werden. Es ist jedoch nicht auszuschließen, dass sich hier im Aktivitätszeitraum Tageseinstände für Fledermäuse befunden haben.

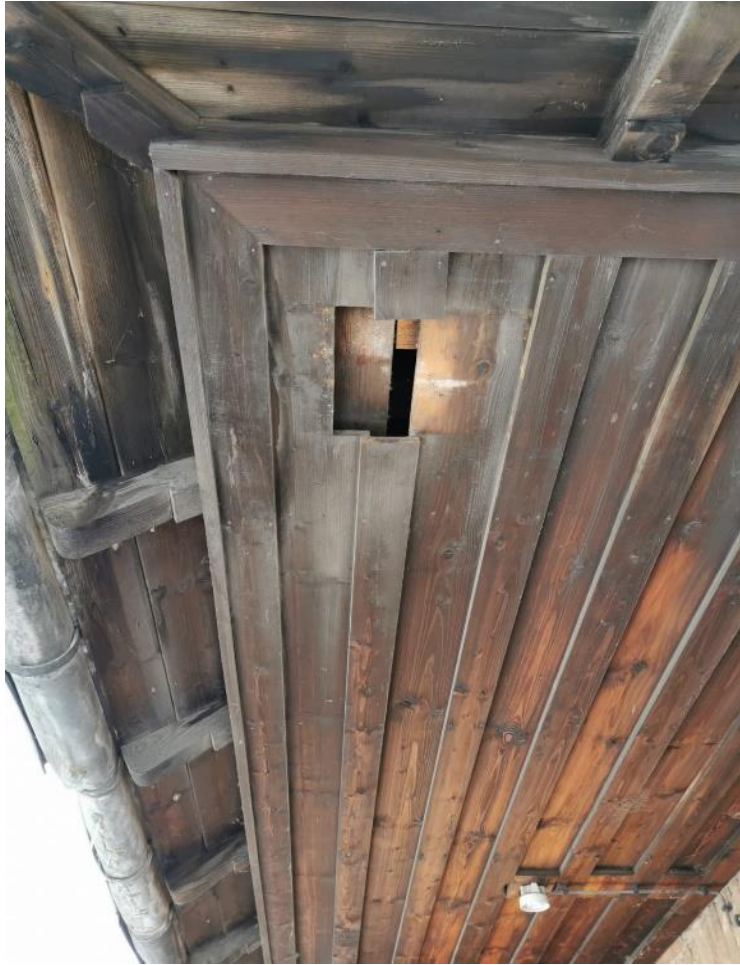
Daraufhin wurde Gebäude 17 begutachtet. Dieses Gebäude lag noch voller Müll und konnte deshalb innen nicht begangen werden. Im Außenbereich befand sich im Vordach ein Loch, welches als Habitat grundsätzlich geeignet wäre. Nach dem mehrmaligen Ausleuchten wurde jedoch nichts gefunden. Es ist jedoch nicht auszuschließen, dass sich hier im Aktivitätszeitraum Tageseinstände befinden.

Abb. 40: Vordach Gebäude 17

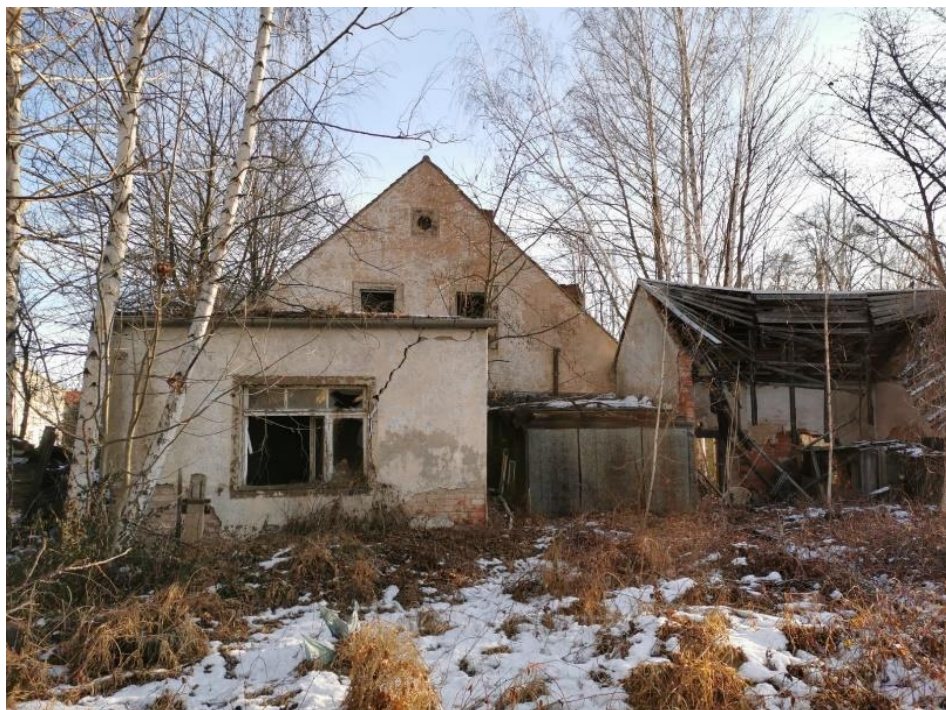
Im Anschluss wurde das Gebäude 70 besichtigt. Dies ist ein ehemaliges Einfamilienhaus, welches zum Zeitpunkt der Begehung noch in einem dichten Gehölzbestand stand. Dieses Gebäude war im Innenraum noch voller Müll. Viele der Fenster waren bereits eingeschlagen und somit herrschte in den meisten Räumen ein konstanter Luftzug. In einem Loch in der Wand konnte ein **Hausrotschwanznest (*Phoenicurus ochruros*)** nachgewiesen werden. Die Keller des Gebäudes wurden auch besichtigt,

jedoch ohne Besatz oder Spuren. Die Außenwände des Gebäudes wiesen keine Risse und Spalten auf. Einzig auf der südlichen Seite konnte ein Setzungsriss festgestellt werden, welcher mit negativen Befund kontrolliert wurde.

Abb. 41: Gebäude 70 außen

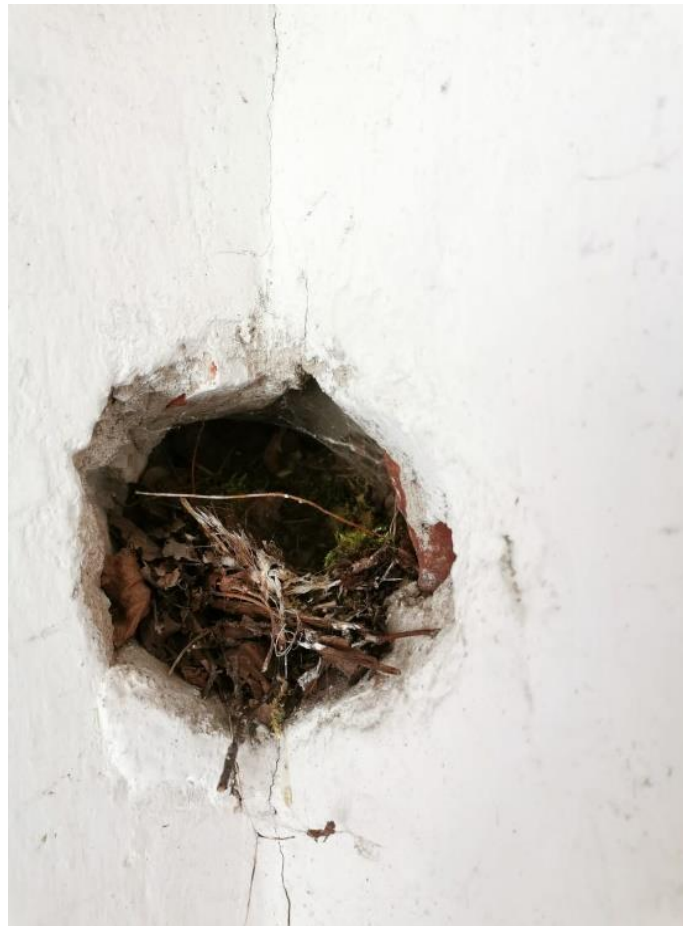
Abb. 42: Gebäude 70 Nest Hausrotschwanz

Das Gebäude 70 als ehemaliges Einfamilienhaus ist zum Untersuchungszeitpunkt ebenfalls voller Müll. Hier konnte ein Nest des Hausrotschwanzes festgestellt werden. Der Keller und auch die anderen Gebäudeteile zeigen keine Spuren von Besiedlung durch Fledermäuse.

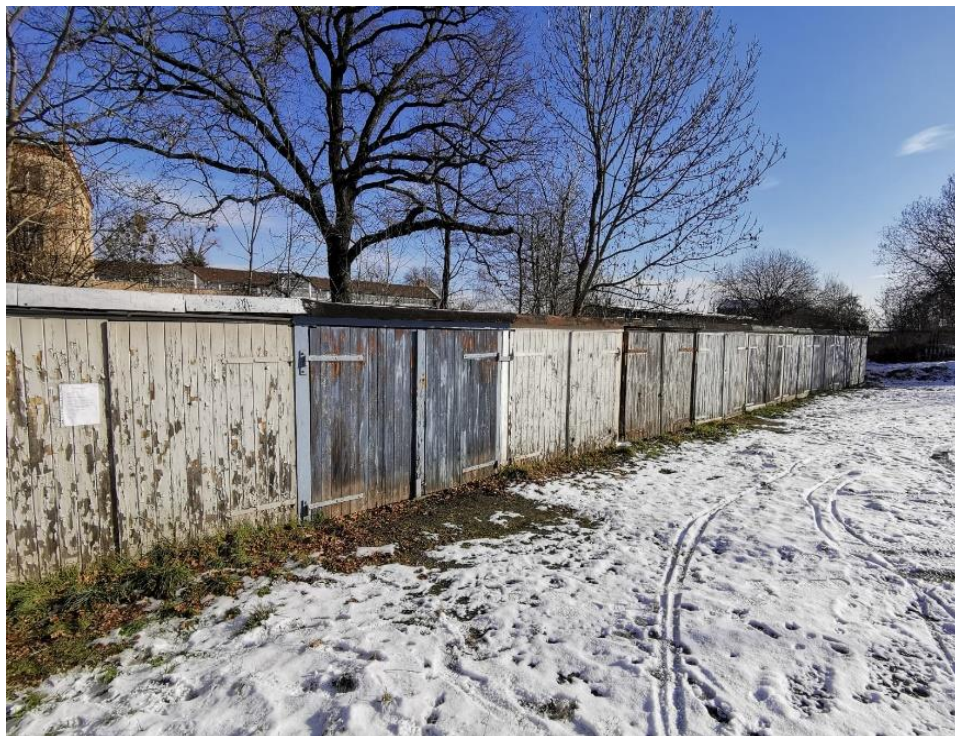
Gegen 15:00 Uhr wurde das Garagengebäude 3 kontrolliert, welches im Außenbereich keine Schlupfmöglichkeiten bietet. Einzig der eingefallene Gebäudeteil wäre dafür relevant. Hier wurden jedoch keine Spuren oder Hinweise auf Besatz gefunden.

Abb. 43: Garagen - Gebäude 3

Bei Gebäude 3 handelt es sich um einen Garagenkomplex, der keine geeigneten Habitatbedingungen für gebäudebewohnende Arten aufweist.
