# Stadt Heidenau

## **Spezielle artenschutzrechtliche Prüfung zum Bebauungsplan M 13/1 „MAFA-Park“**

**Entwurf, Stand: 07.07.2023**

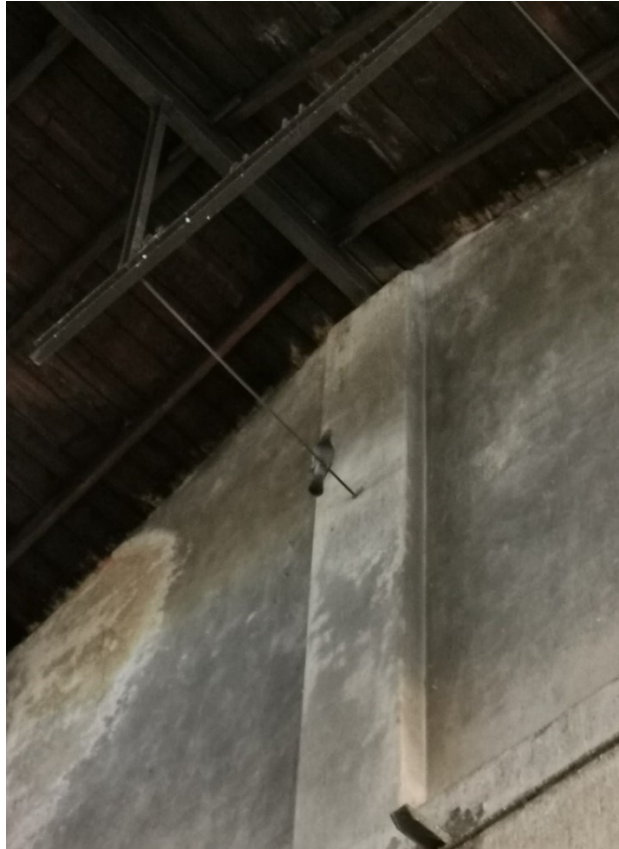
Abb. 9: Haustaube Erdgeschoss nördlicher Teil Gebäude Nr. 8

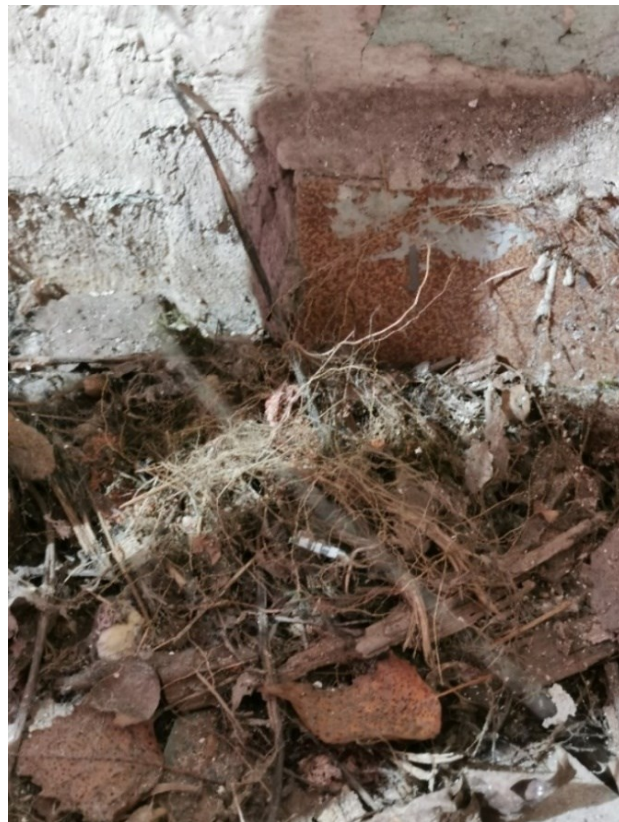
Abb. 10: altes Hausrotschwanznest Gebäude Nr. 8

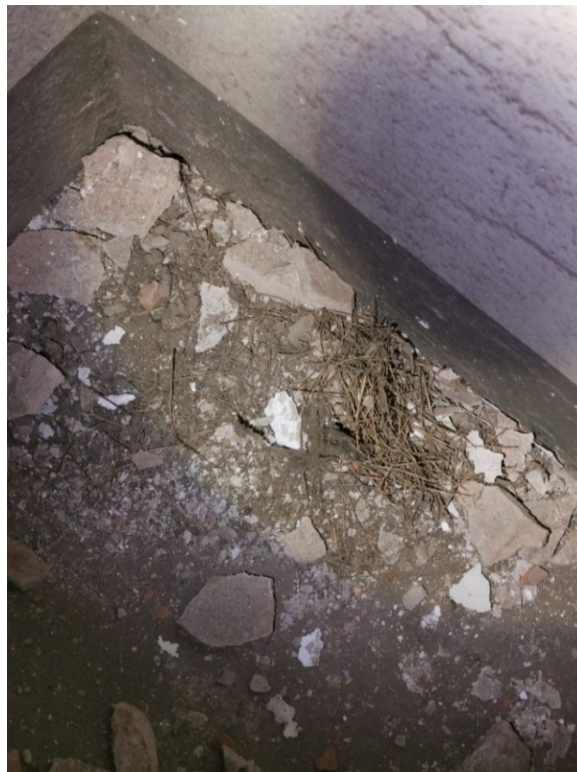
Abb. 11: zweites altes Hausrotschwanznest Gebäude Nr. 8

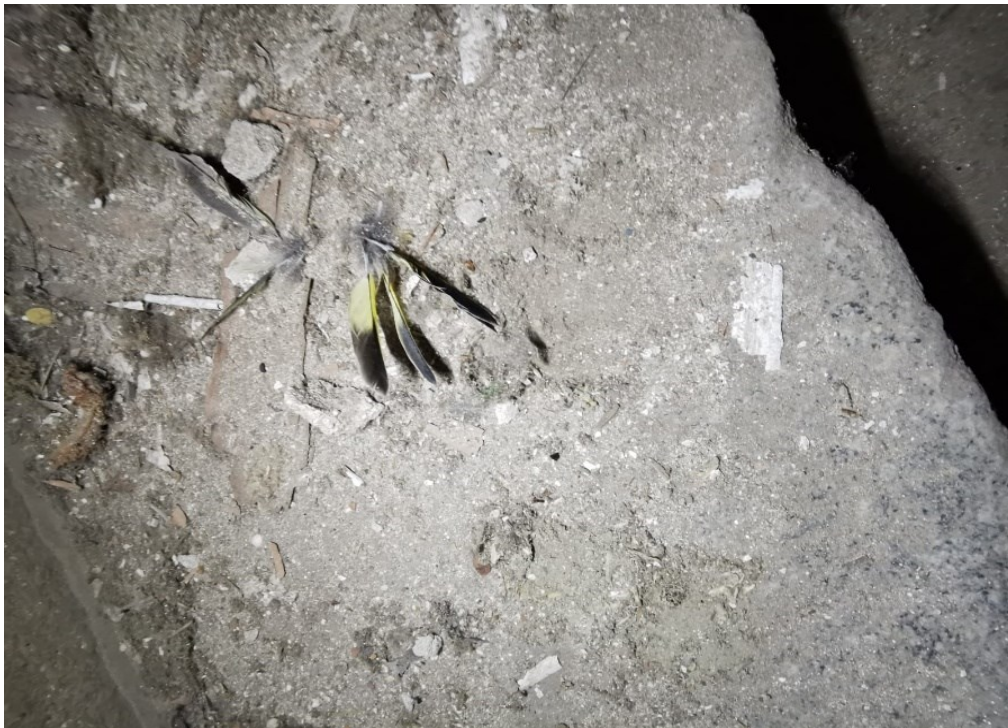
Abb. 17: Flügelreste Kohlmeise (*Parus major*)

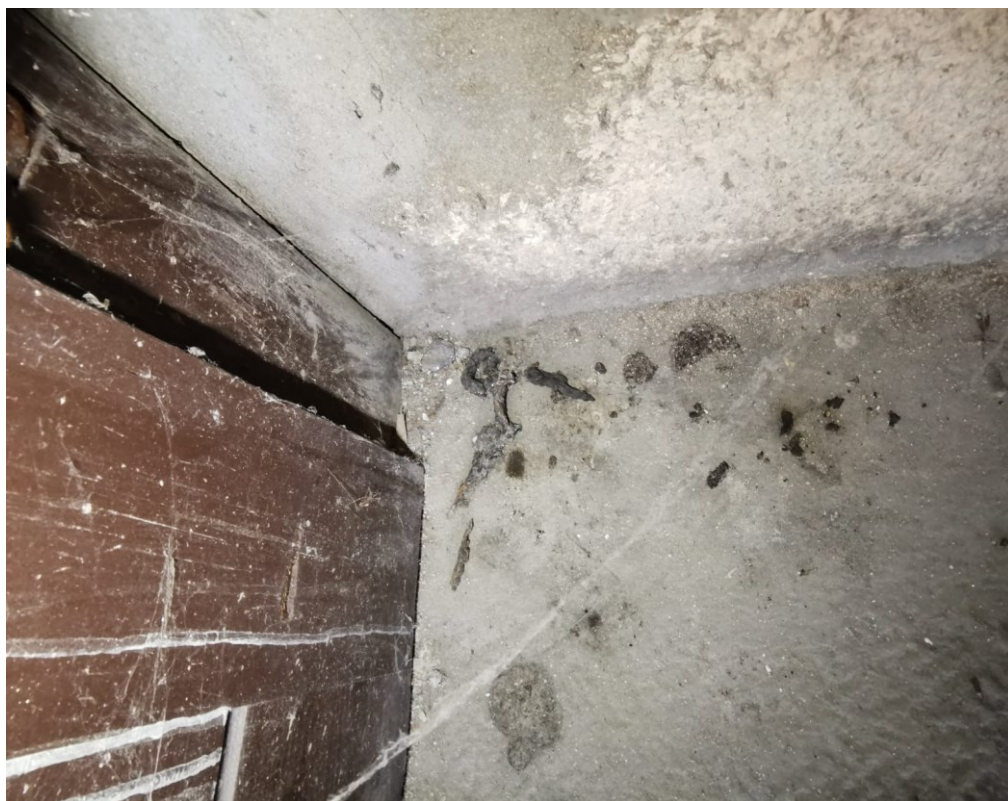
Abb. 18: Kot Marder (*Martes spec.*)

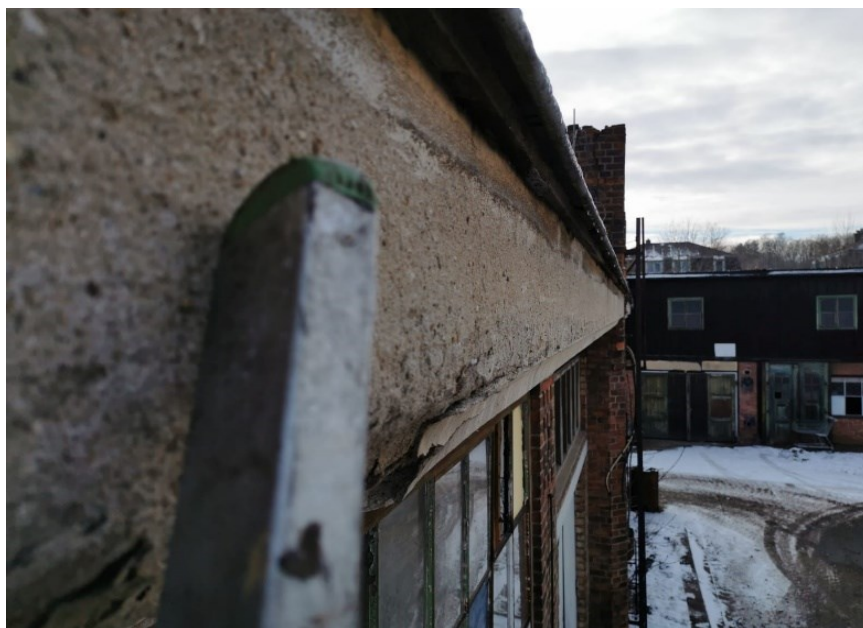
Der Rest der Fassade wurde mit einer Leiter untersucht. Der Ringanker im nördlichen Gebäudeabschnitt stellte sich als massiv gegossen heraus und bietet damit keine geeigneten Habitatbedingungen für Fledermäuse. Der nördliche Gebäudegiebel mit Schornstein bot die tiefsten Risse und Spalten. Doch auch hier wurde nach ausführlicher Kontrolle nichts gefunden.

Abb. 24: Massiv gegossener Ringanker am Gebäude 4

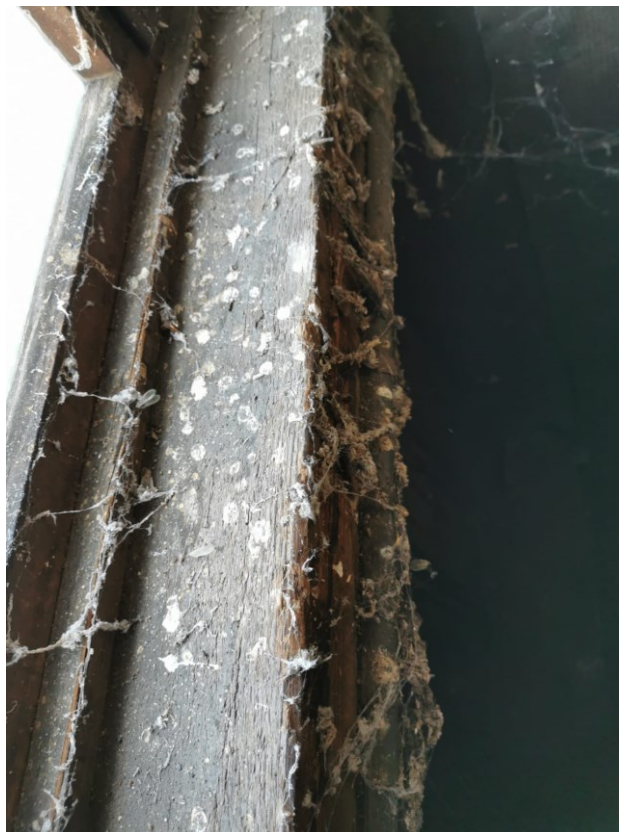
Abb. 32: Singvogelkot Gebäude 6a

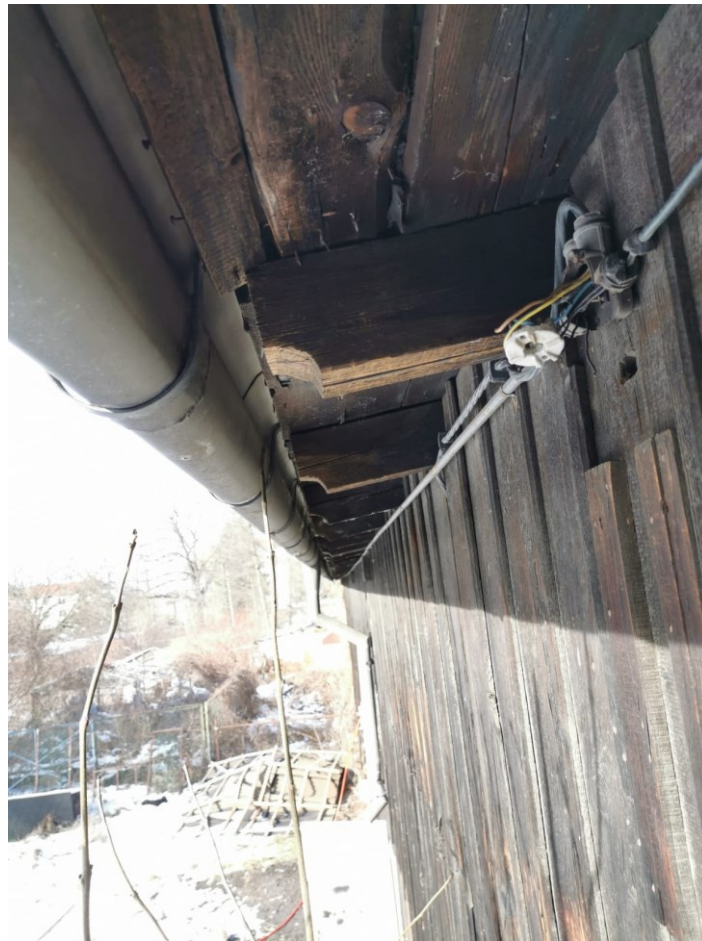
Abb. 35: Dachkasten mit Teer ausgegossen am Gebäude 6a

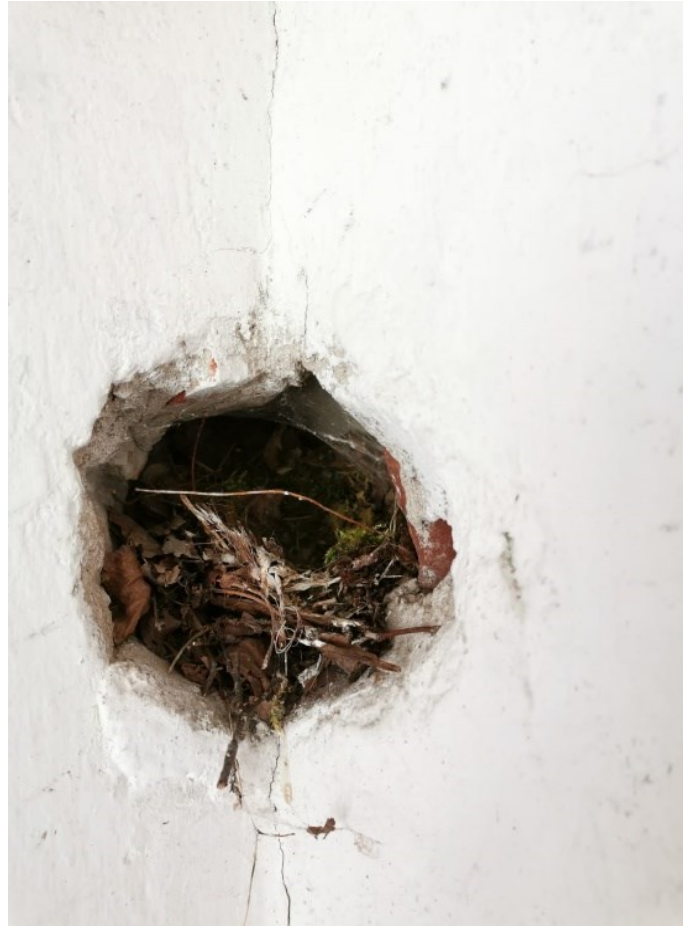
Abb. 41: Gebäude 70 Nest Hausrotschwanz

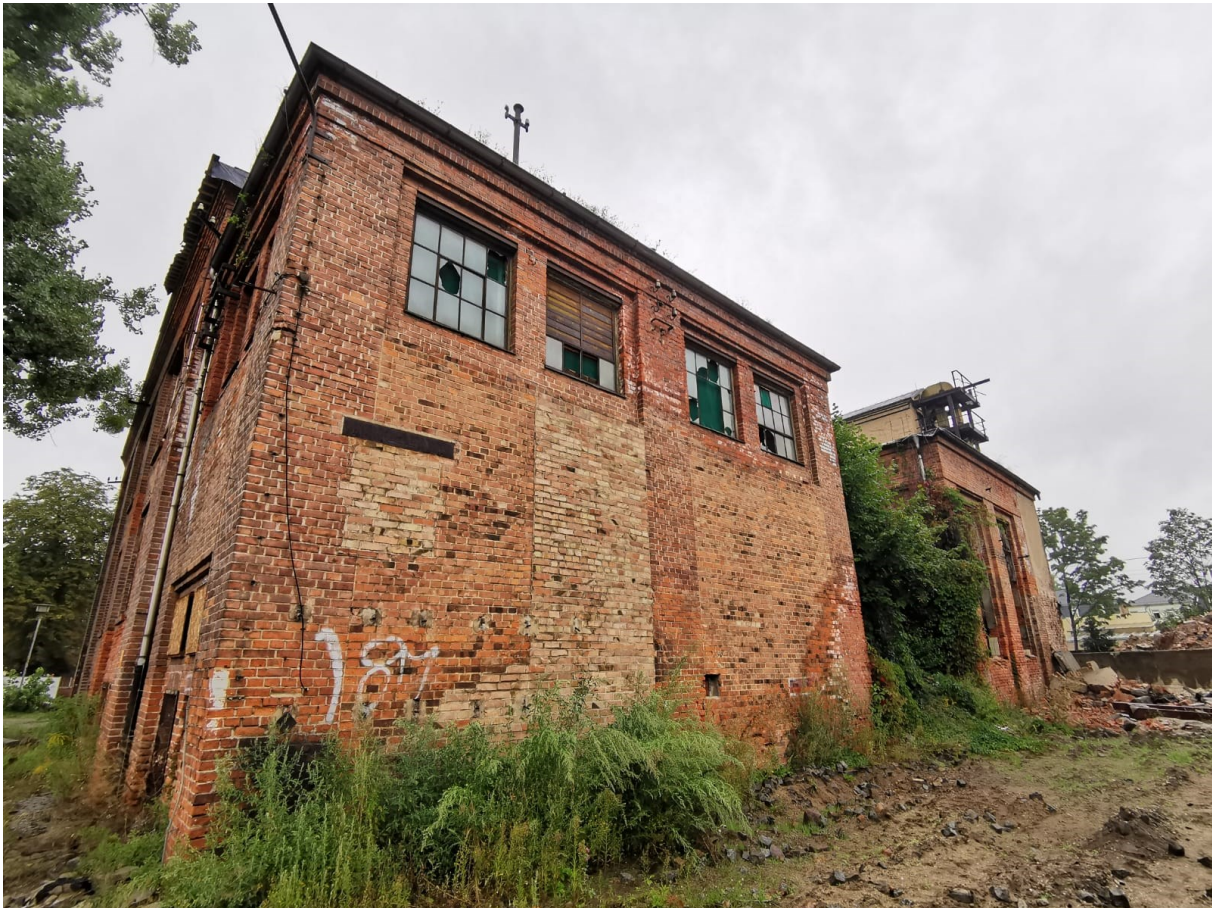
Abb. 43: Gebäude 8

Die Abrissabschnitte am Gebäude 8 wurden in der Zwischenzeit mehrfach untersucht, wobei hier nur Brieftauben nachgewiesen werden konnten. Im Fassadenbereich konnten keine Indizien auf Fledermäuse oder nistende Vögel vorgefunden werden.

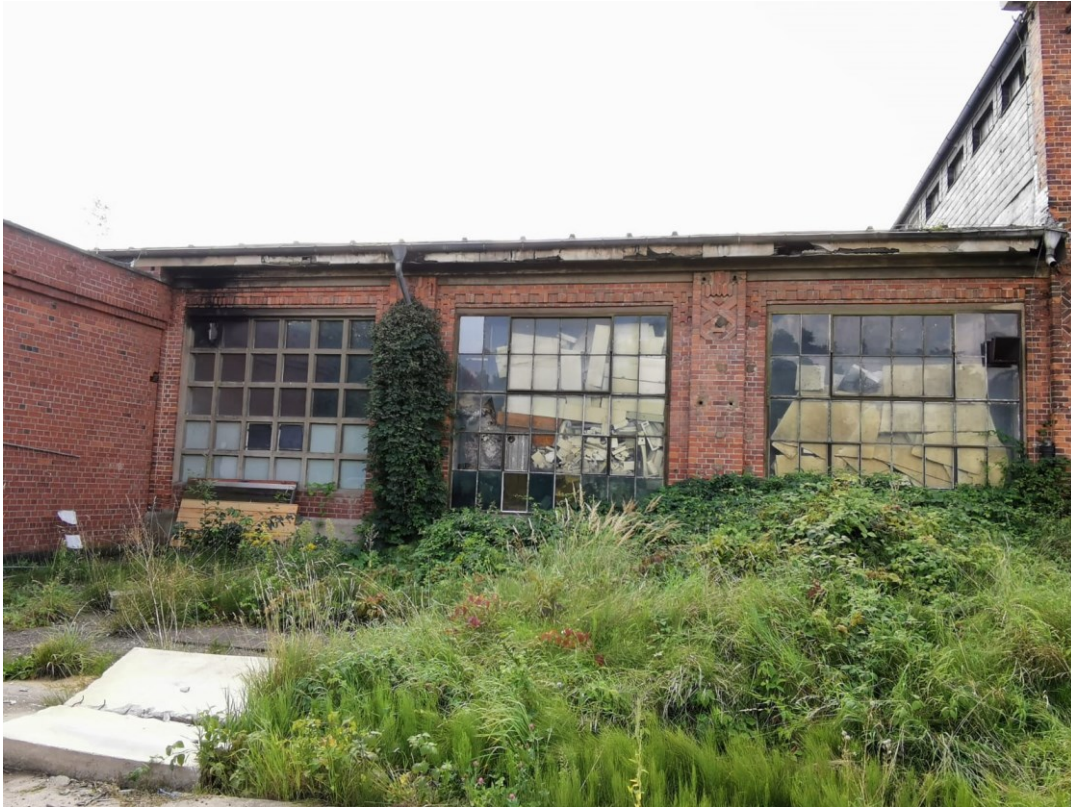
Abb. 44: Gebäudeabschnitt 2b

Der Gebäudeabschnitt 2b konnte nur von außen begutachtet werden, da dieser Gebäudeabschnitt, sowie die Gebäudeabschnitte 33, 67, 66, 63 und 5 noch vermietet sind. Mittels Fernglas wurde die Fassade untersucht. Die Klinkerfassade bietet potenzielle Strukturen für Fledermäuse. Vor dem unmittelbaren Abriss müssen diese noch einmal (mit einer Leiter) kontrolliert werden.

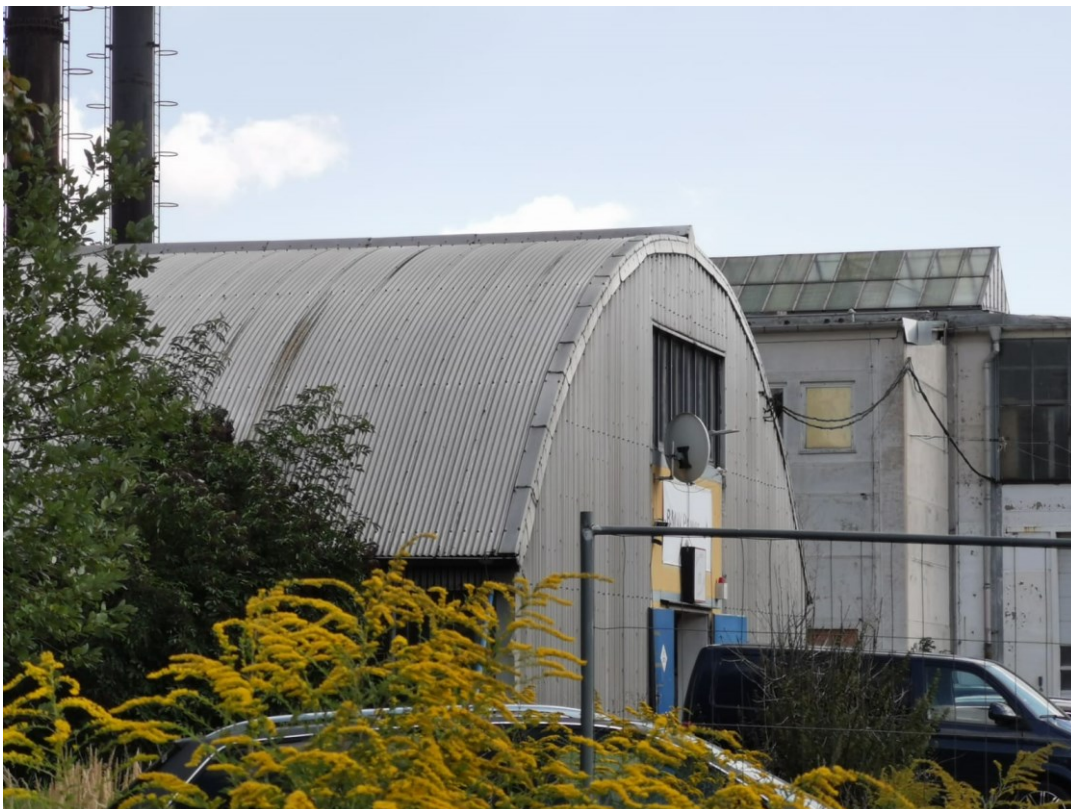
Abb. 45: Halle 33

Die Halle 33 bietet nur im Firstbereich eine potentielle Möglichkeit für das Ansiedeln von Fledermäusen. Das Abblendeblech wäre potentiell für Quartiere geeignet.

Herr Klimm von der Firma Dartsch nahm direkt nach der Kontrolle die Bleche ab, um einer Besiedlung vor dem Abriss vorzubeugen.

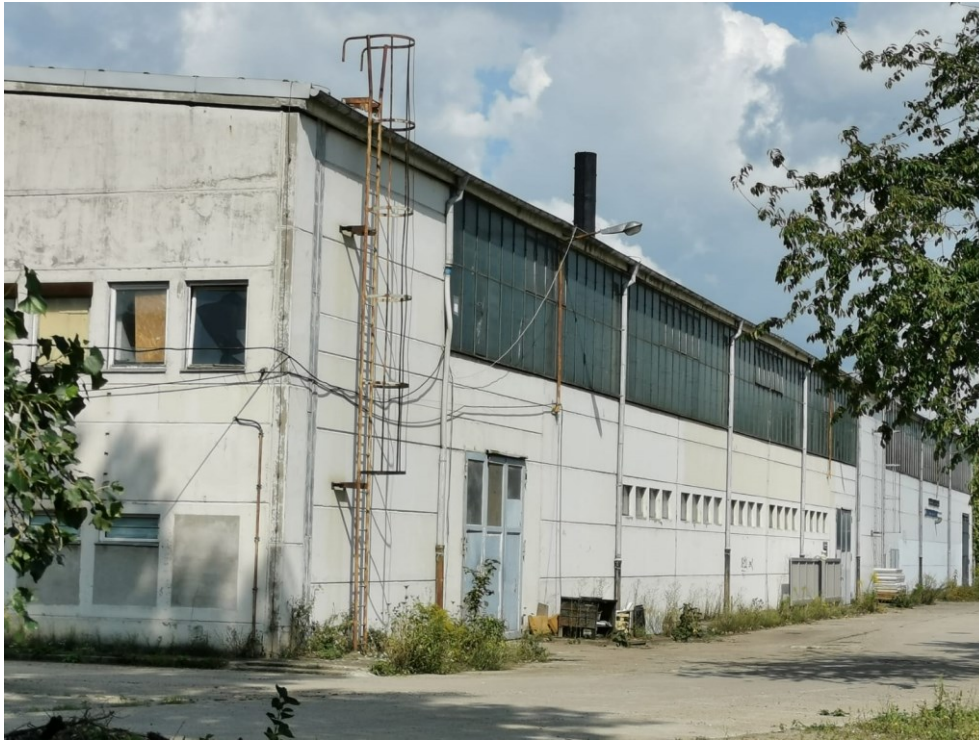
Abb. 46: Gebäude 66

Der Gebäudeteil 66 besitzt in westlicher Ausrichtung eine Glasfassade, welche für eine Besiedlung ungeeignet ist. Jedoch könnten sich Fledermäuse potentiell im südlichen und östlich Dachbereich einfinden.

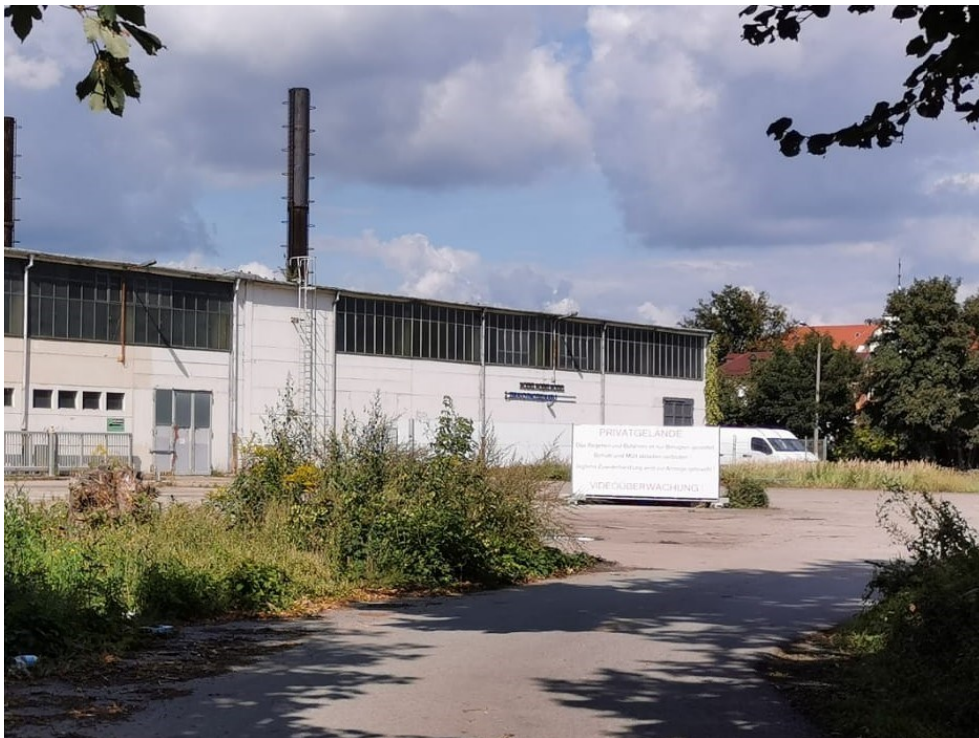
Abb. 47: Gebäude 67

Der Gebäudeteil 67 ist ebenfalls mit Glas ausgestattet. Eine Besiedlung durch Vögel und Fledermäuse wird ausgeschlossen.

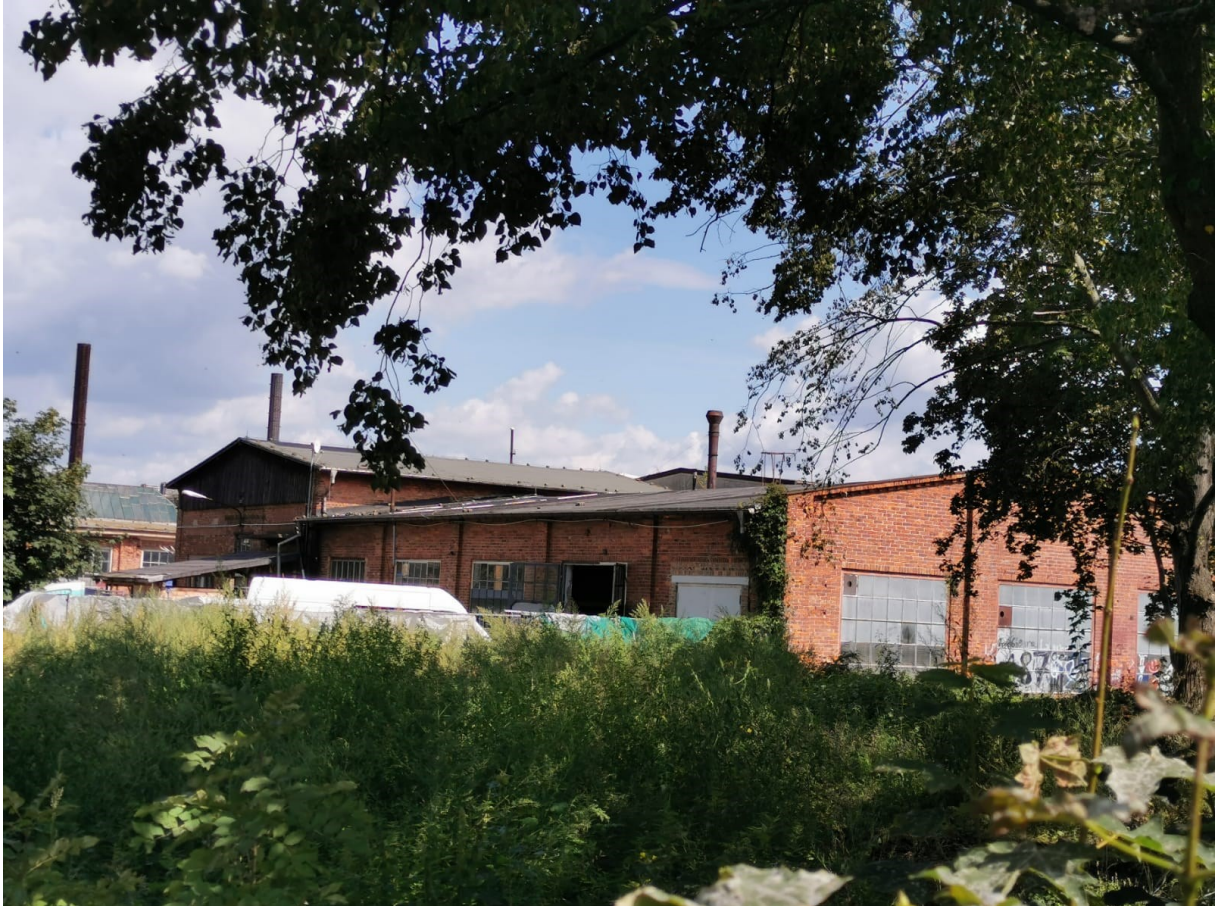
Abb. 48: Gebäude 5

Das verlinkerte Gebäude 5 steht zum Untersuchungszeitpunkt noch voll in Nutzung der Mieter. Es besteht die Möglichkeit, dass sich Fledermäuse in Ritzen oder Spalten aufhalten.

Da aktuell noch Mietverhältnisse bestehen, werden alle Gebäude kurz vor dem Abriss nochmal detailliert untersucht.
