# Immobilien HL1 GmbH

## Abriss der Gebäudekomplexe an der Hermann-Löns-Straße 1a, Heidenau Teil 2: Werkstatt, Lager, Garage

## Artenschutzprüfung

**Stand 29.03.2022**

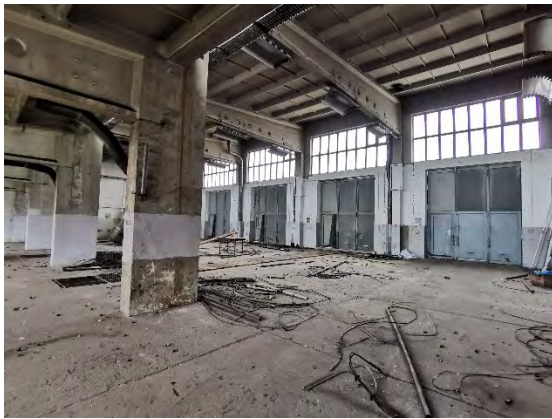
Im Schreiben vom 15.02.2023 von Vertretern der Naturschutzbehörde wird auf den Fund von drei Nestern des Hausrotschwanzes sowie einem totem Exemplar hingewiesen. Diese konnten bei der Begehung nicht mehr festgestellt werden. Als Grund kann die Entfernung der Kabeltrassen genannt werden, welche vor der Kartierung durchgeführt wurde (vgl. Abbildung 13)

Abbildung 13: Werkstatt; Innenbereich und Entfernte Leitungen

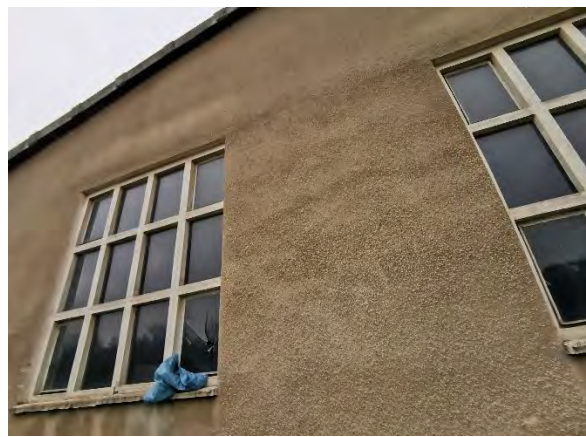
Abbildung 20: Lagerhalle; ausgeschäumtes Fenster

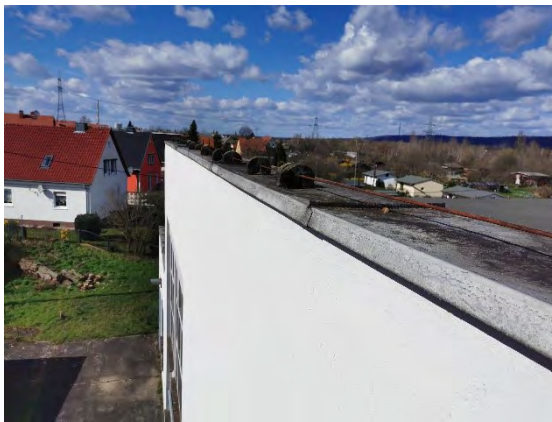
Am 28.03.2023 wurde insbesondere die Attika erweiternd untersucht. Dazu wurde der Hubsteiger der vor Ort tätigen Baufirma verwendet. Die Attika wurde dann mit einem Endoskop gründlich durchleuchtet und angehoben. Zwischen Attika und Wand konnte kein Freiraum festgestellt werden. Der randliche Spalt war nur 0,5 cm tief. Die vorgefundenen Strukturen werden für Fledermäuse als ungeeignet bewertet. Spuren, welche auf eine Präsenz geschützter Arten hinweisen, wurden nicht gefunden.

Abbildung 25: Blick vom Hubsteiger auf Attika

Abbildung 26: Blick vom Hubsteiger; Nahaufnahme Attika
