# **Immobilien HL1 GmbH**

## **Abriss der Gebäudekomplexe Hermann-Löns-Straße 1a, Heidenau**

## **Artenschutzuntersuchung Endbericht**

**Stand 28.09.2023**

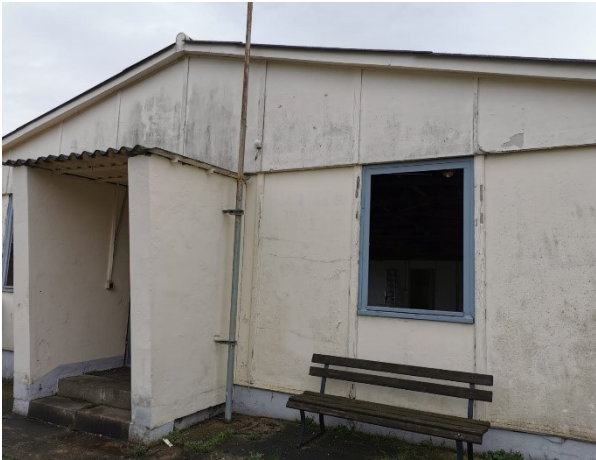
Abbildung 13: Bürogebäude, Einflugsmöglichkeit

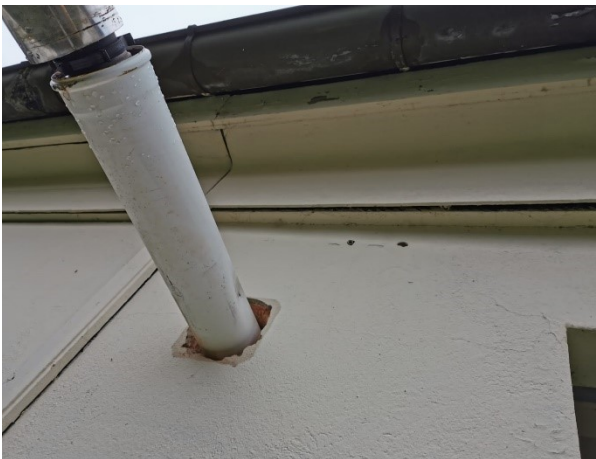
Abbildung 17: Spalt an Fassade

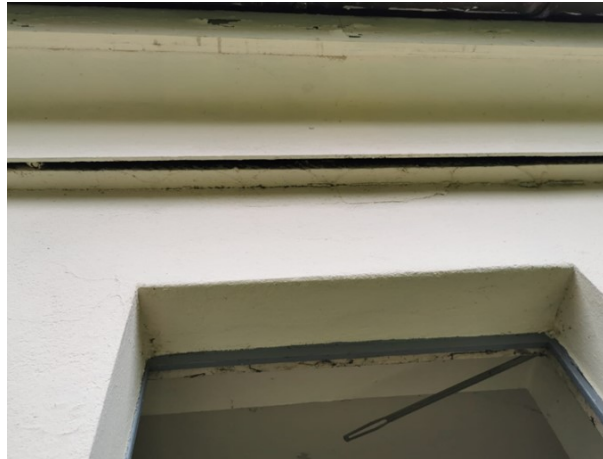
Abbildung 18: Spalt an Fassade

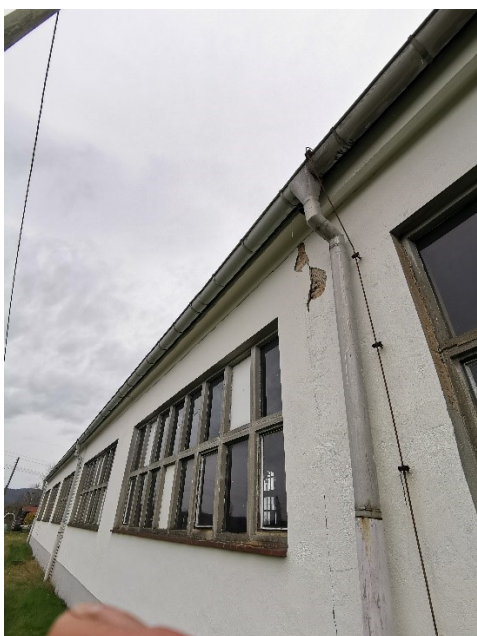
*Die Untersuchung wurde im Außenbereich der Werkstatt begonnen. Die Fassade wirkte intakt. Risse wurden im Fassadenbereich nicht festgestellt. Der sich unter dem Dachüberstand befindliche Spalt (Abbildung) wurde gründlich mit einem Fernglas auf Spuren von Fledermäusen und Vögeln abgesucht. Spuren konnten dabei nicht festgestellt werden. Die Fenster und Türen waren geschlossen und intakt. Die Öffnungen des Attikabereiches wurden mit einem Fernglas untersucht. Es wurden keine Spuren von Fledermäusen vorgefunden. Zudem wurde der Bereich gutachterlich als ungeeigneter Lebensraum für Fledermäuse eingeschätzt. Es gibt keine Einflugsmöglichkeiten in die Attika. Über eine Leiter wurde ein Teil des Flachdaches begangen und untersucht. Spuren geschützter Tierarten wurden nicht erfasst. Die Untersuchung wurde im Innenbereich des Gebäudes fortgeführt. Auch hier wurde auf Spalten und Risse sowie Spuren von geschützten Arten geachtet. Baubedingte Vorsprünge im Gebäude wurden auf Nester kontrolliert. Bei der Begehung am 21.03.2023 wurden keine Spuren, welche auf eine Präsenz geschützter Arten hinweisen, gefunden.*

Abbildung 27: Werkstatt; Beschädigung an der Fassade und Spalt an Dachüberstand

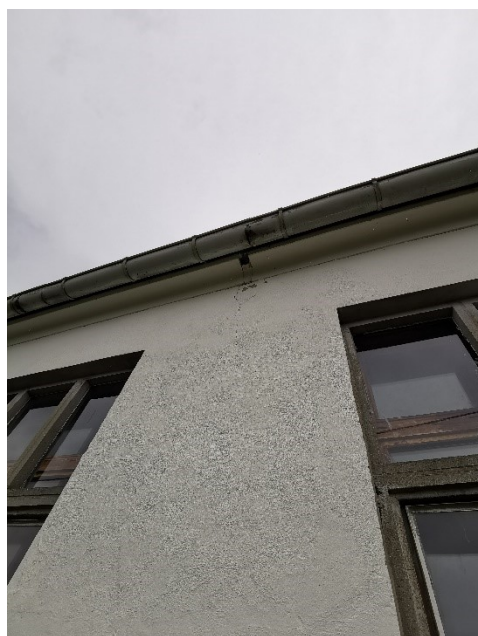
Abbildung 28: Werkstatt; Nahaufnahme des Spaltes am Dachüberstand

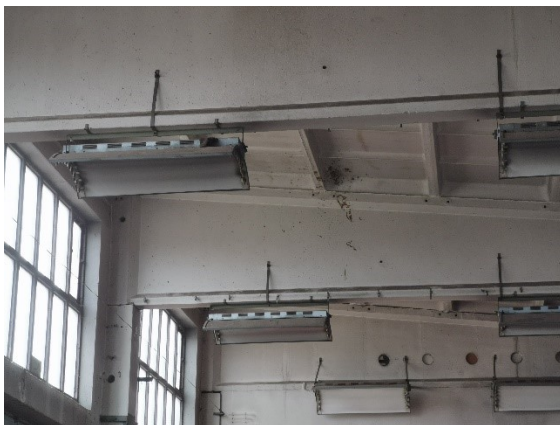
*Im Schreiben vom 15.02.2023 von Vertretern der Naturschutzbehörde wird auf den Fund von drei Nestern des Hausrotschwanzes sowie ein totes Exemplar hingewiesen. Diese konnten*

*bei der Begehung nicht mehr festgestellt werden. Als Grund kann die Entfernung der Kabeltrassen genannt werden, welche vor der Kartierung durchgeführt wurde.*

Abbildung 33: Werkstatt; Blick auf Decke mit potenziell geeigneten Niststrukturen

Bereits vor den Erfassungen von Herrn Raffelt wurden drei Hausrotschwanz-Nester an bzw. in der Werkstatt nachgewiesen. Die damit verbundenen, bestätigten Lebensraumpotenziale der Art entfallen durch einen Abriss des Gebäudes. Es wird daher empfohlen, als Ersatz für die beim Abriss des Gebäudes verlorengehenden Habitatstrukturen, insgesamt sechs Halbhöhlen-Nisthilfen in der unmittelbaren Umgebung anzubringen. Bei der Anbringung an Bäume sollte auf eine mardersichere Konstruktion der Höhlen geachtet werden. Vorzugsweise sind bewährte Naturschutzprodukte einzusetzen. Die Abbildungen 3 bis 5 geben Beispiele.

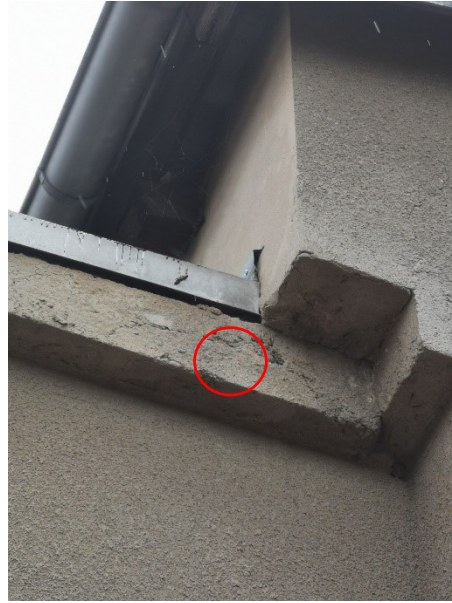
*Die Untersuchung wurde im Fassadenbereich des Lagergebäudes fortgeführt. Hier zeigte sich ein ähnliches Bild wie an der Werkstatt. Risse und Spalten konnten an der Fassade nicht vorgefunden werden. Einflugsmöglichkeiten durch Fenster waren nicht gegeben. Diese waren verschlossen und wurden vereinzelt ausgeschäumt (Abbildung 20). Der Giebelbereich und der Dachüberstand wurden mit einem Fernglas sorgfältig betrachtet. Dabei ist aufgefallen, dass sich an der südwestlichen Fassade unter dem Flachdach genutzte Einflugsmöglichkeiten ergeben. Bienen (Art und Gattung nicht bestimmt und bekannt) nutzten diese [...].*

Abbildung 36: Lagerhalle; Biene, die in Spalt fliegt

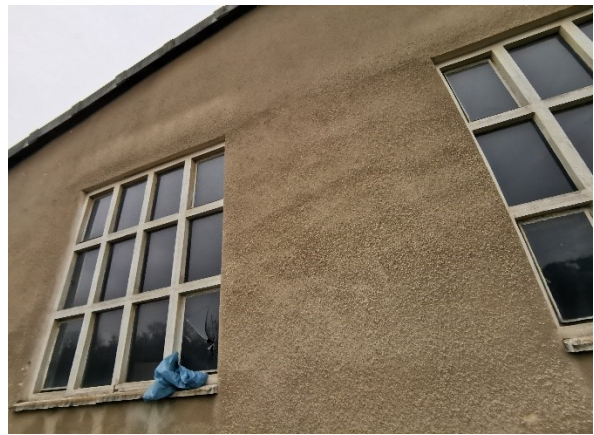
Abbildung 38: Lagerhalle; ausgeschäumtes Fenster

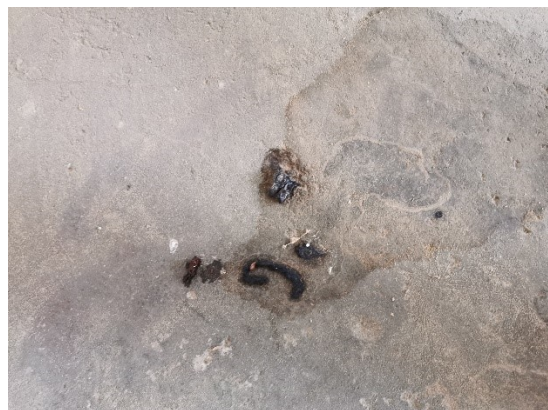
*Im Innenbereich des Gebäudes konnten keine Spuren, welche auf eine Präsenz geschützter Tierarten schließen lassen, gefunden werden. In einem Raum wurde der Kot eines Steinmarders (*Martes foina*) gefunden (Abbildung 24). Die Eignung der Gebäude als potenzielle Fortpflanzungsstätte für Vogel- und Fledermausarten ist durch das Vorkommen des Marders sehr eingeschränkt.*

Abbildung 8: Marderkot

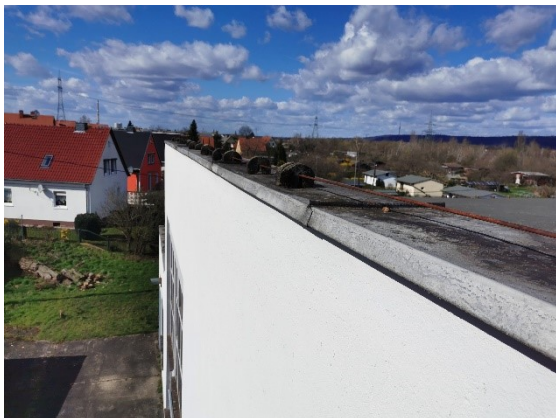
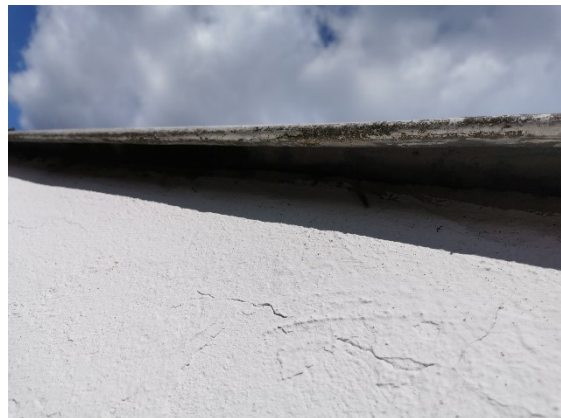
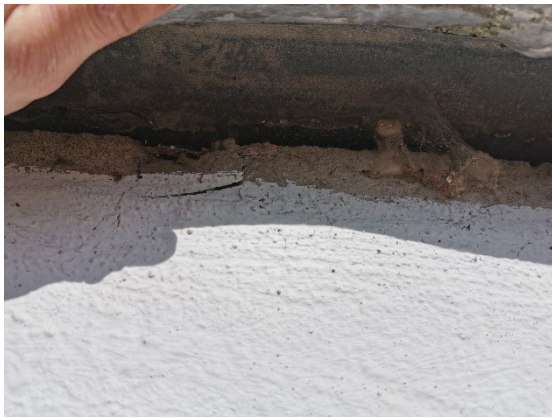
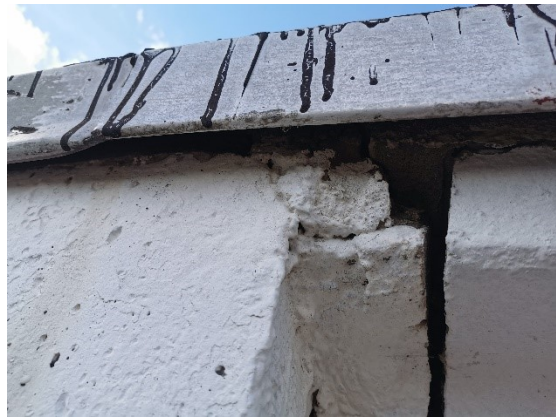
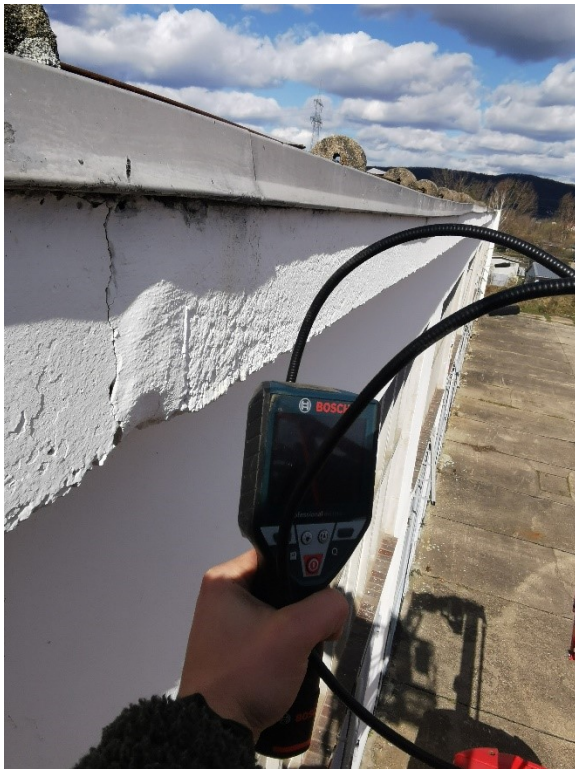
*Am 28.03.2023 wurde insbesondere die Attika erweiternd untersucht. Dazu wurde der Hubsteiger der vor Ort tätigen Baufirma verwendet. Die Attika wurde dann mit einem Endoskop gründlich durchleuchtet und angehoben. Zwischen Attika und Wand konnte kein Freiraum festgestellt werden. Der randliche Spalt war nur 0,5 cm tief. Die vorgefundenen Strukturen werden für Fledermäuse als ungeeignet bewertet. Spuren, welche auf eine Präsenz geschützter Arten hinweisen, wurden nicht gefunden.*

Abbildung 9: Blick vom Hubsteiger auf Attika

Abbildung 10: Blick vom Hubsteiger; Nahaufnahme Attika

Abbildung 11: Attika

Abbildung 12: Attika

Abbildung 13: Endoskop zur Überprüfung der Attika

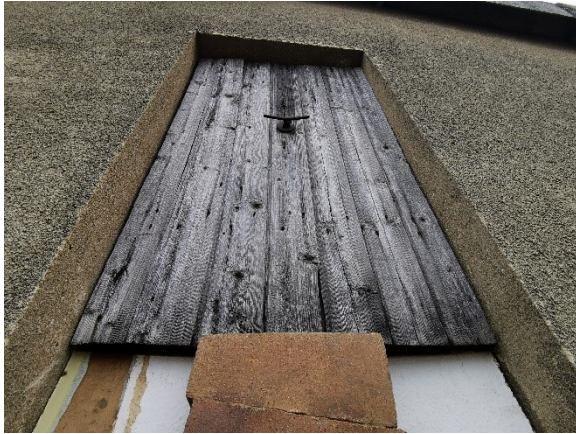
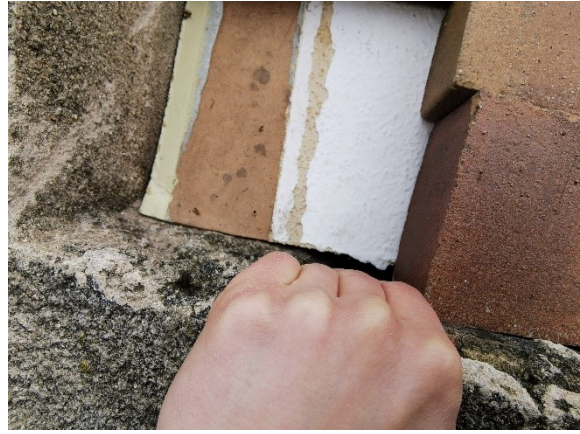
*Am Nachmittag des 29.03.2023 wurde der geschlossene Dachboden erweiternd überprüft. Herr Raffelt stellte eine Leiter an den jeweiligen Giebelbereichen des Gebäudes an und versuchte die verschlossenen Holztüren am Giebel zu öffnen. Ein Mitarbeiter der vor Ort tätigen Baufirma begleitete dies. Die Tür war im Innenbereich des Gebäudes mit einer Querverriegelung geschlossen und erweiternd mit Schrauben befestigt. In damalig bestehende kleine Spalten wurden hinzukommend Ziegelsteine gehämmert. Ein Öffnen der Tür war nicht möglich. Von weiteren Öffnungsversuchen wurde durch die nicht gewährleistete Arbeitssicherung abgeraten. In der Zwischendecke sowie im Dachbereich ist Asbest wahrscheinlich.*

*Herr Wosch als Vertreter der Naturschutzbehörde wurde am 29.03.2023 telefonisch über die Problematik der fehlenden Zugänglichkeit des Dachbodens informiert. Da der Dachbodenbereich gebäudebewohnenden Fledermausarten potentiell geeignete Lebensraumstrukturen bietet, welche infolge des unmittelbar bevorstehenden Abrisses des Gebäudes verloren gehen, wurde sich darauf geeinigt, als Ersatz zwei Fledermauskästen in der Umgebung aufzuhängen.*

Abbildung 15: Geschlossene Öffnung des Dachbodens

Abbildung 16: Geschlossener Dachboden; Nahaufnahme

In Absprache mit Herrn Wosch am 29.03.2023 wurde sich auf die Anbringung von zwei Fledermauskästen in der Umgebung geeinigt. Die verlorengehenden potenziellen Habitate im Dachbereich des Lagergebäudes werden damit kompensiert.

Die Fledermauskästen sollen in einer Mindesthöhe von 3 m an den künftig zu errichtenden Gebäuden angebracht werden.

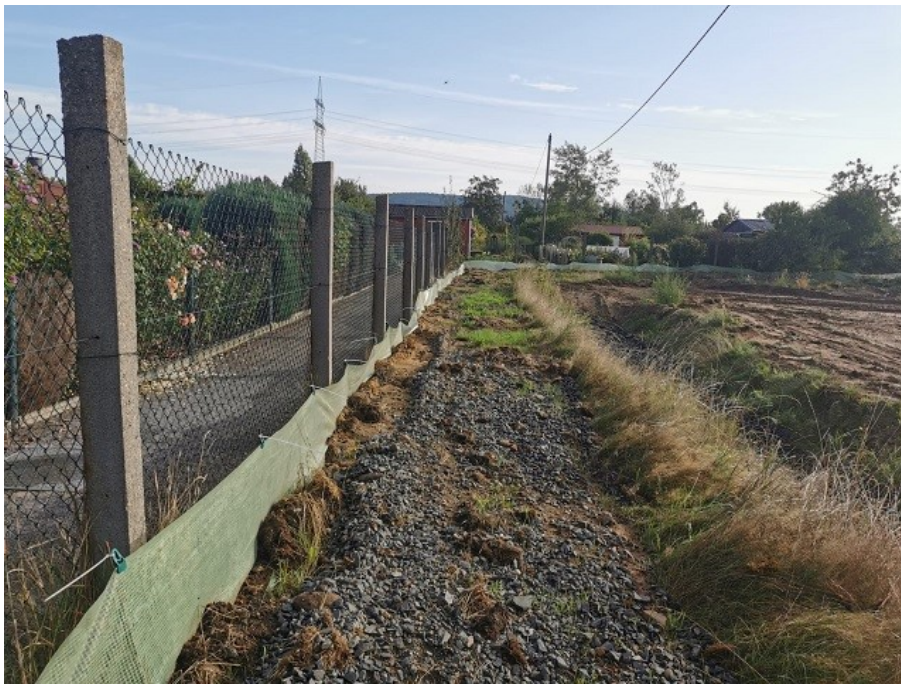
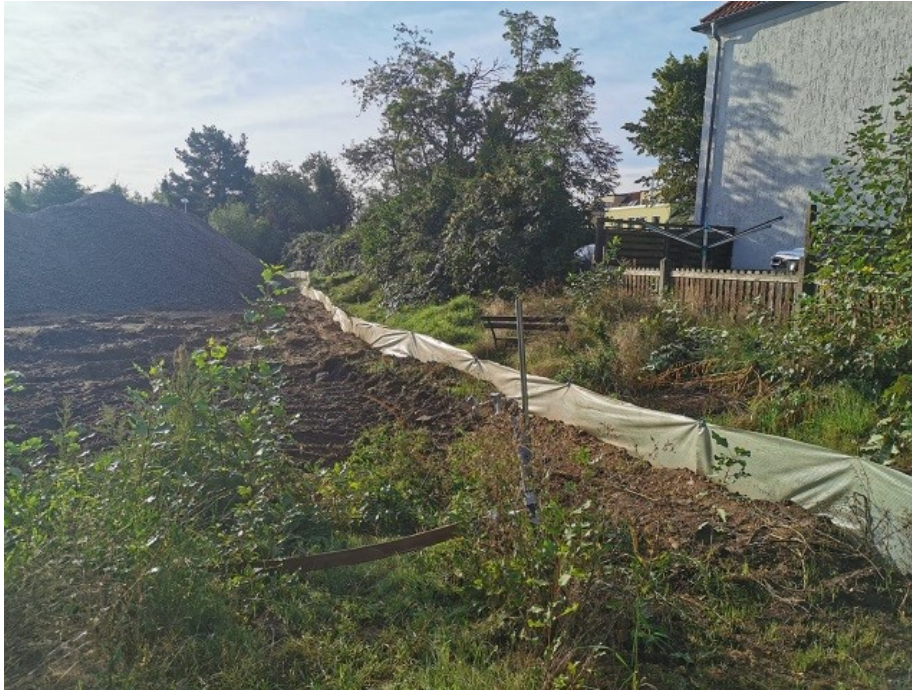
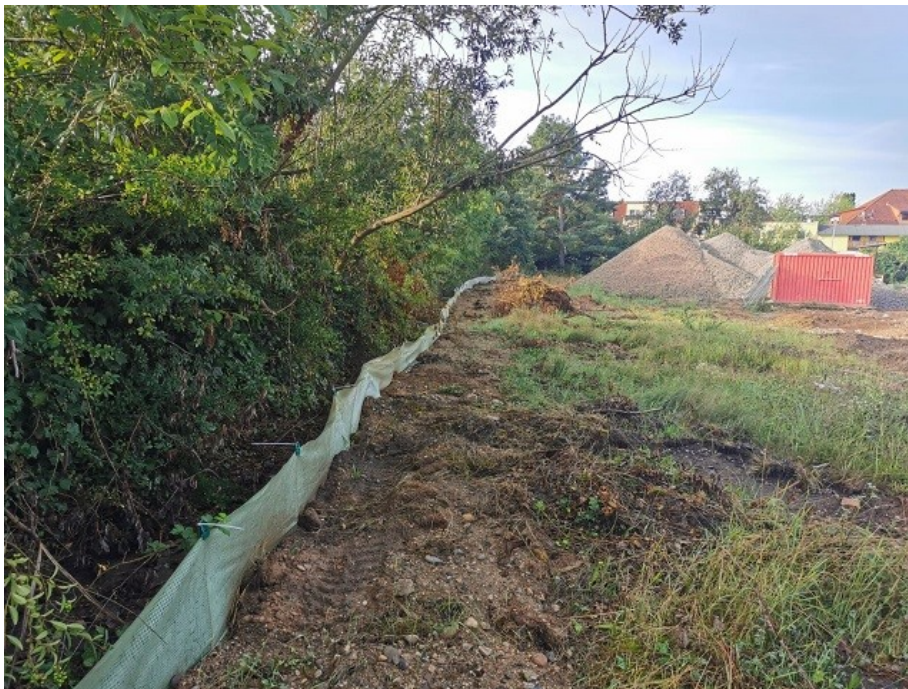
Bei der Begehung am 01.09.2023 wurde festgestellt, dass ein Schutzzaun um die Fläche gestellt wurde. Ein Eindringen von Zauneidechsen oder anderen Reptilien wird so verhindert. Die Fläche besitzt infolge der Abriss- und Bauarbeiten potentiell geeignete Lebensraumbedingungen für die Zauneidechse. Die großflächigen Sandflächen bieten der Zauneidechse potentiell geeignete Bereiche zum Aufwärmen. Infolge der Zaunstellung wird eine Inanspruchnahme des Habitats durch Reptilien abgewendet. Ein Tötungsgefahr von Individuen durch den weiteren Baubetrieb entfällt dadurch.

Abbildung 20: Schutzzaun um das UG

Abbildung 21: Schutzzaun um das UG

Abbildung 22: Schutzzaun um das UG

Da ein Vorkommen der Zauneidechse durch die Untersuchungen 2023 nicht bestätigt werden konnte und die Art auch in den angrenzenden Flächen des Kleingartenvereins und der Wohnsiedlung nicht gesichtet wurde, wird davon ausgegangen, dass eine Besiedlung von Zauneidechsen nach Beendigung der Abrissarbeiten nicht stattfinden kann. Der Reptilienschutzzaun, der am 01.09.2023 vorgefunden wurde, verhindert zudem eine Besiedlung der Fläche. Verbotstatbestände nach § 44 BNatSchG sind nicht zu erwarten. Artbezogene Maßnahmen für die Zauneidechse werden nicht benötigt. Der bereits gestellte Reptilienschutzzaun fundiert als zusätzliche Schutz- bzw. Vermeidungsmaßnahme. Er soll bis zur Beendigung von Baumaßnahmen stehen bleiben und fachgerecht unterhalten werden.
