# **Immobilien HL1 GmbH**

## **Abriss der Gebäudekomplexe an der Hermann-Löns-Straße 1a, Heidenau Teil 2: Werkstatt, Lager, Garage**

## **Artenschutzprüfung**

**Stand 29.03.2022**

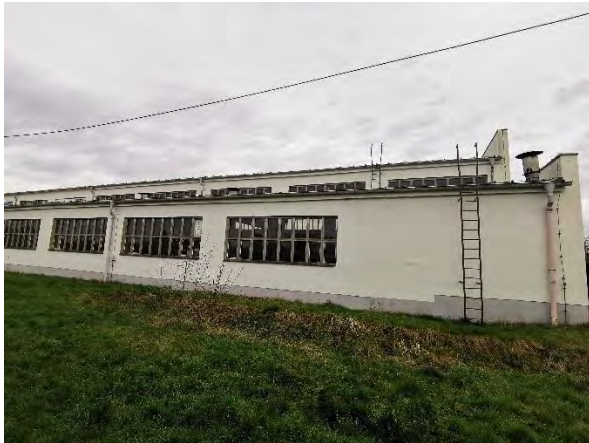
Abbildung 7: Werkstatt; Westliche Fassade

Die Untersuchung wurde im Außenbereich der Werkstatt begonnen. Die Fassade wirkte intakt. Risse wurden im Fassadenbereich nicht festgestellt. Der sich unter dem Dachüberstand befindliche Spalt (Abbildung 10) wurde gründlich mit einem Fernglas auf Spuren von

Fledermäusen und Vögeln abgesucht. Spuren konnten dabei nicht festgestellt werden. Die Fenster und Türen waren geschlossen und intakt.

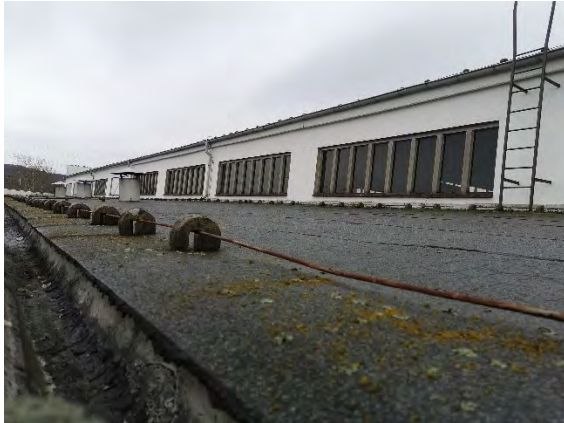
Abbildung 11: Werkstatt; Abgestuftes Flachdach

Über eine Leiter wurde ein Teil des Flachdaches begangen und untersucht. Spuren geschützter Tierarten wurden nicht erfasst.

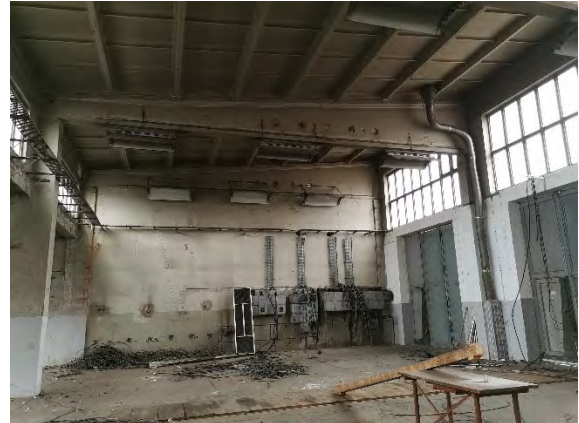
Abbildung 12: Werkstatt; Innenbereich

Die Untersuchung wurde im Innenbereich des Gebäudes fortgeführt. Auch hier wurde auf Spalten und Risse sowie Spuren von geschützten Arten geachtet. Baubedingte Vorsprünge im Gebäude wurden auf Nester kontrolliert. Bei der Begehung am 23.03.2023 wurden keine Spuren, welche auf eine Präsenz geschützter Arten hinweisen, gefunden.

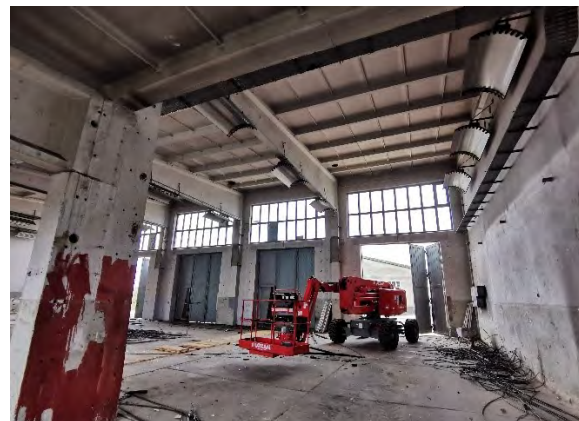
Abbildung 14: Werkstatt; Innenbereich und Hubsteiger

Am 28.03.2023 wurde insbesondere die Attika erweiternd untersucht. Dazu wurde der Hubsteiger der vor Ort tätigen Baufirma verwendet. Die Attika wurde dann mit einem Endoskop gründlich durchleuchtet und angehoben. Zwischen Attika und Wand konnte kein Freiraum festgestellt werden. Der randliche Spalt war nur 0,5 cm tief. Die vorgefundenen Strukturen werden für Fledermäuse als ungeeignet bewertet. Spuren, welche auf eine Präsenz geschützter Arten hinweisen, wurden nicht gefunden.

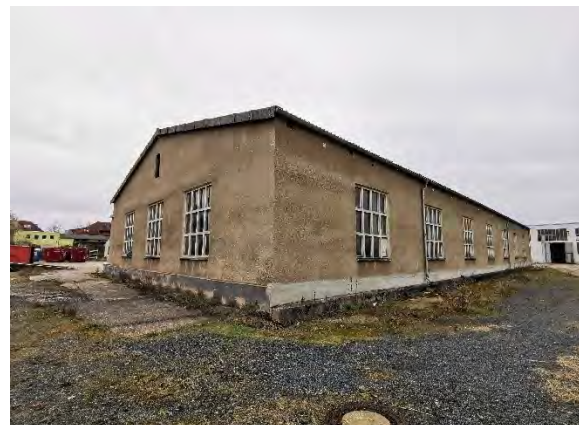
Abbildung 16: Lagerhalle

Die Untersuchung wurde im Fassadenbereich des Lagergebäudes fortgeführt. Hier zeigte sich ein ähnliches Bild wie an der Werkstatt. Risse und Spalten konnten an der Fassade nicht vorgefunden werden. Einflugsmöglichkeiten durch Fenster waren nicht gegeben. Diese waren verschlossen und wurden vereinzelt ausgeschäumt (Abbildung 20). Der Giebelbereich und der Dachüberstand wurden mit einem Fernglas sorgfältig betrachtet. Dabei ist aufgefallen, dass sich an der südwestlichen Fassade unter dem Flachdach genutzte Einflugsmöglichkeiten ergeben. Bienen (Art und Gattung nicht bestimmt und bekannt) nutzten diese. Der in Abbildung
