# Stadt Heidenau

## **Spezielle artenschutzrechtliche Prüfung zum Bebauungsplan M 13/1 „MAFA-Park“**

**Entwurf, Stand: 07.07.2023**

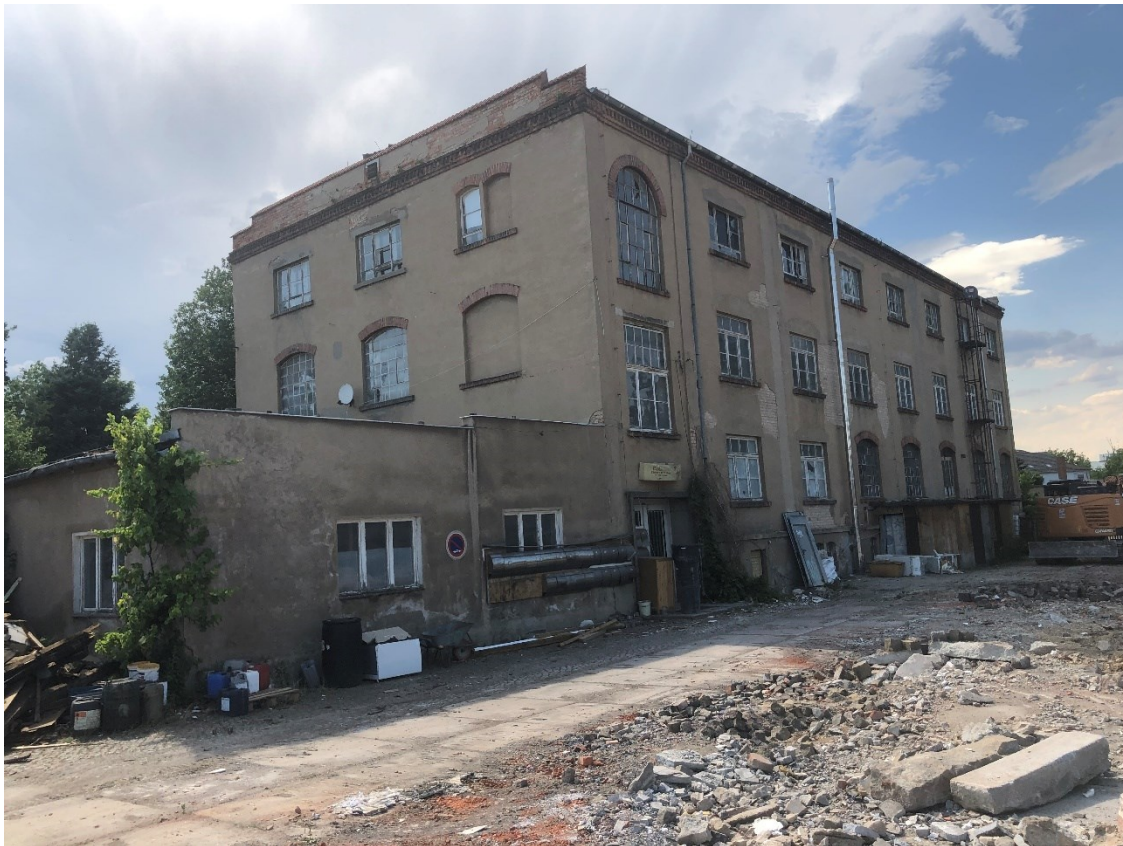
Abb. 56: Ehemalige Hutfabrik (Gebäude 13), nord- ostexponierte Fassaden

- Die Teilnehmer begehen anschließend das Plangebiet, um sich ein Bild von für Ersatznistkästen geeigneten Fassadenbereichen zu machen. Zunächst wird die ehemalige Hutfabrik an der Thomas-Mann-Straße besichtigt (Gebäude Nr. 13 in der Abb. 14 auf Seite 17). Hier können unterhalb der Traufbereiche und entlang der Attikas an den Giebelseiten nach allen vier Himmelsrichtungen Ersatznistkästen für Vögel bzw. Ersatzquartiere für Fledermäuse angebracht werden. Die Nordseite eignet sich dabei vornehmlich für Mauersegler-Kästen. Während zukünftiger Sanierungsarbeiten an den Fassaden können die angebrachten Kästen abschnittsweise abgenommen und nach der Sanierung wieder angebracht werden. Die Kästen werden in Fassadenfarbe gestrichen. Es sind so weit wie möglich selbstreinigende Kästen zu verwenden. An den Fassaden der ehemaligen Hutfabrik können Nischenbrüterkästen, Mauerseglerkästen und Fledermauskästen – auch dicht nebeneinander angebracht werden, die Fledermauskästen zu den Ecken des Gebäudes hin. Bezüglich der genauen Standorte erfolgt noch eine Detailabstimmung mit der Unteren Naturschutzbehörde. Es wird ein Fassadenaufmaß der ehemaligen Hutfabrik gewünscht.

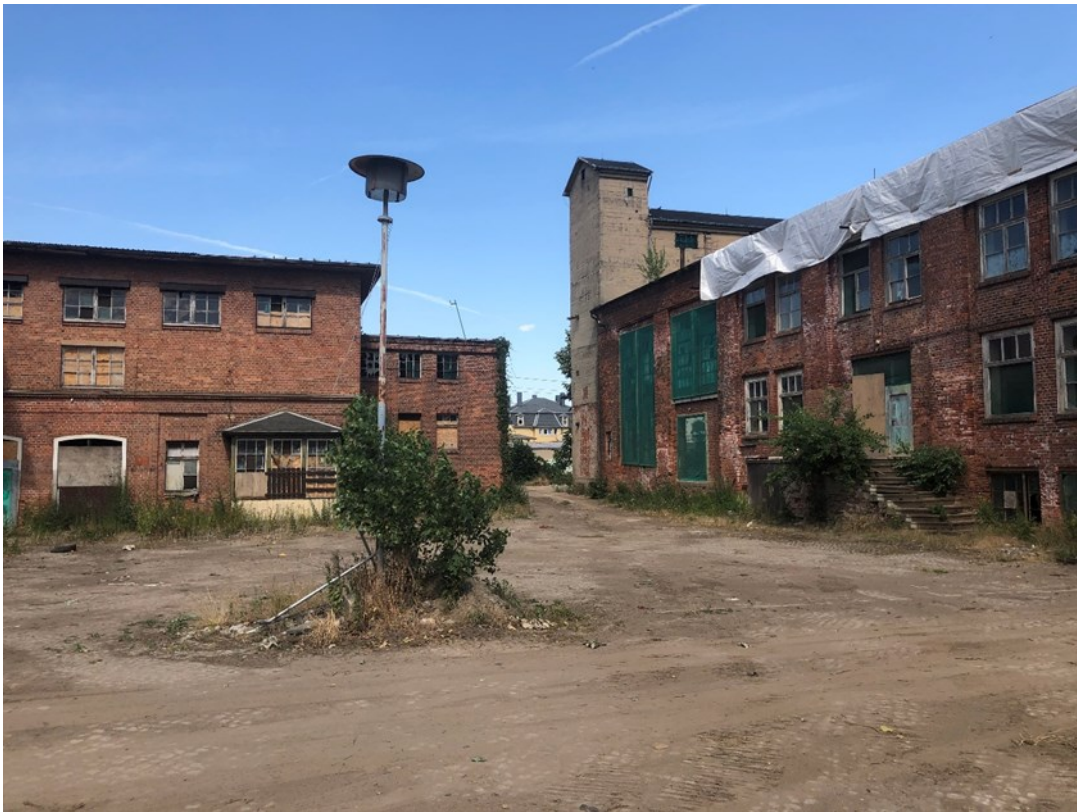
Abb. 58: Gebäude 10 (links) und Gebäude 8 mit Turm (rechts) an der Bahnstrecke

An der Ostseite des Gebäudes 10 an der Bahnstrecke (vgl. Abb. 14) können im oberen Bereich der Fassaden einzelne Ersatznistkästen für Mehlschwalben angebracht werden.
