# Immobilien HL1 GmbH

## Abriss der Gebäudekomplexe an der Hermann-Löns-Straße 1a, Heidenau Teil 2: Werkstatt, Lager, Garage

## Artenschutzprüfung

**Stand 29.03.2022**

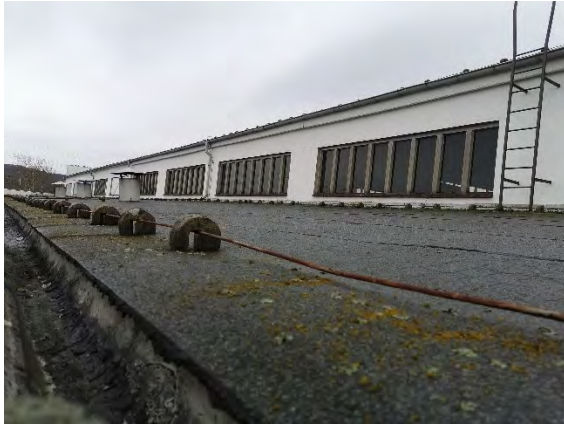
Abbildung 11: Werkstatt; Abgestuftes Flachdach

Über eine Leiter wurde ein Teil des Flachdaches begangen und untersucht. Spuren geschützter Tierarten wurden nicht erfasst.

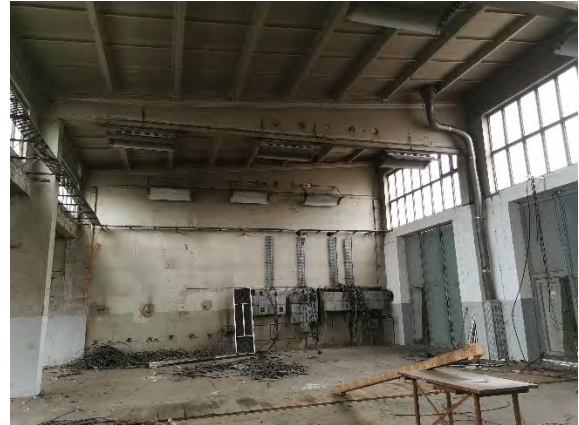
Abbildung 12: Werkstatt; Innenbereich

Die Untersuchung wurde im Innenbereich des Gebäudes fortgeführt. Auch hier wurde auf Spalten und Risse sowie Spuren von geschützten Arten geachtet. Baubedingte Vorsprünge im Gebäude wurden auf Nester kontrolliert. Bei der Begehung am 23.03.2023 wurden keine Spuren, welche auf eine Präsenz geschützter Arten hinweisen, gefunden.

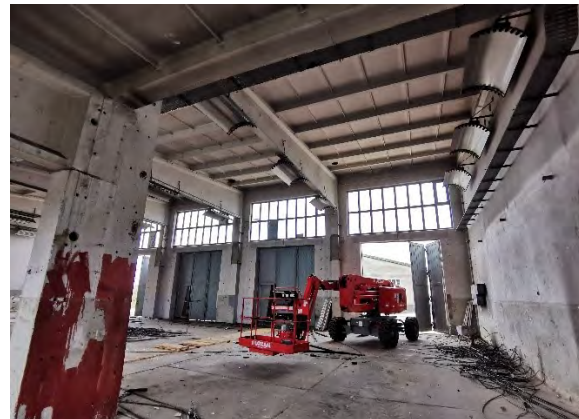
Am 28.03.2023 wurde insbesondere die Attika erweiternd untersucht. Dazu wurde der Hubsteiger der vor Ort tätigen Baufirma verwendet. Die Attika wurde dann mit einem Endoskop gründlich durchleuchtet und angehoben. Zwischen Attika und Wand konnte kein Freiraum festgestellt werden. Der randliche Spalt war nur 0,5 cm tief. Die vorgefundenen Strukturen werden für Fledermäuse als ungeeignet bewertet. Spuren, welche auf eine Präsenz geschützter Arten hinweisen, wurden nicht gefunden.

Abbildung 14: Werkstatt; Innenbereich und Hubsteiger

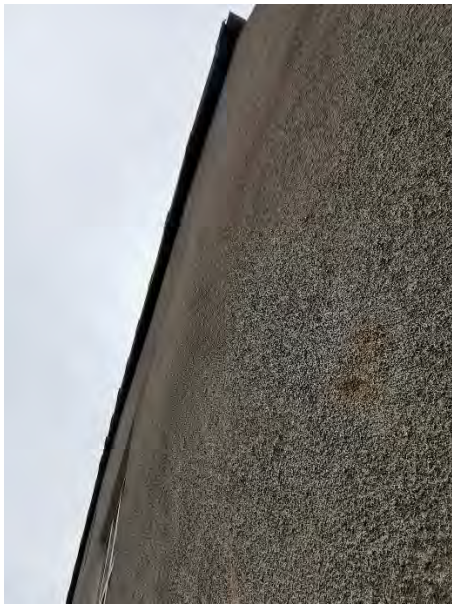
Abbildung 17: Lagerhalle; Giebelbereich

**In Absprache mit Herrn Wosch am 29.03.2023 wurde sich auf die Anbringung von zwei Fledermauskästen in der Umgebung geeinigt. Die verlorengehenden potentiellen Habitate im Dachbereich des Lagergebäudes werden damit kompensiert.**
