## **Kanalsanierungskonzept Heidenau**

# **Kanalsanierungskonzept Heidenau**

## **Erläuterungsbericht**

**Februar 2024**

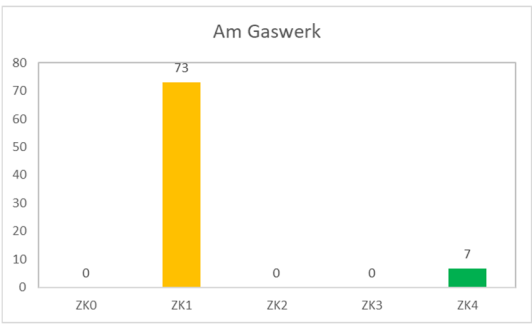
Der betrachtete Mischwasserkanal weist im Abschnitt des Ei-Profiles (Haltungen 104001-104002) Betonkorrosion, schadhafte Anschlüsse und Wurzeleinwüchse auf (Abbildung 2). An einzelnen Stellen hat die Betonkorrosion zum starken Substanzverlust (Rohrbruch, Boden sichtbar) geführt. Die o.g. Schadensbilder stellen aufgrund der gefährdeten Tragfähigkeit und Dichtheit einen **kurzfristigen Handlungsbedarf** dar.

Die Sanierung der 2 korrodierten Haltungen (73 m) kann mithilfe eines **Renovierungsverfahrens** (z.B. Schlauchliner) erfolgen (Tabelle 1).

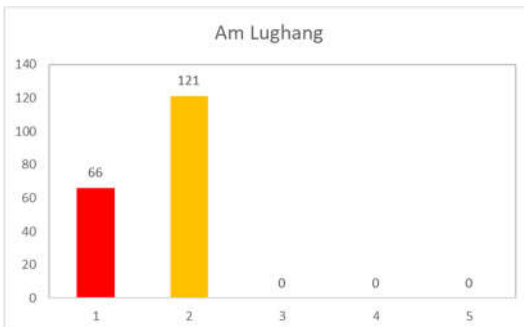
Der Betonkanal ist auf der gesamten Länge stark korrodiert und weist zahlreiche schadhafte Anschlüsse, Rohrbrüche und Rissbildungen auf (Abbildung 4). Die erhöhte Wandrauheit und der Materialverlust aufgrund der Betonkorrosion reduzieren die Abflusskapazität und beeinträchtigen die Tragfähigkeit des Kanals. Die verschobenen Rohrverbindungen und Wandausbrüche an den Anbindungen der Anschlussleitungen ermöglichen eine Exfiltration des Abwassers und damit eine Kontamination des Bodens. Aus den genannten Gründen sollte der Mischwasserkanal **umgehend** bis **kurzfristig** auf seiner gesamten Länge saniert werden.

Für die Sanierung des Mischwasserkanals „Am Lughang“ wird eine **Renovierung** (z.B. mit vor-Ort härtendem Schlauchliner) empfohlen.

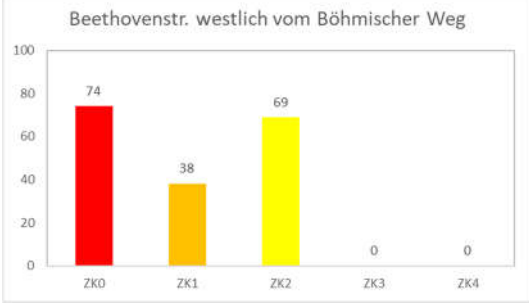
Der Mischwasserkanal westlich vom Böhmischer Weg weist Betonkorrosion, Rissbildungen und Wurzeleinwüchse auf (Abbildung 7). An den zahlreichen Anschlusspunkten sind Spalte, Hohlräume bzw. Boden sichtbar. Die o.g. Schäden weisen auf Undichtigkeit des Kanals hin, so dass ein **umgehender bis mittelfristiger Handlungsbedarf** besteht.

Der westliche Abschnitt des MWK Beethovenstraße DN 400 B kann aufgrund der längenübergreifenden Schäden mithilfe eines **Renovierungsverfahrens** (z. B. vor-Ort härtende Schlauchliner) saniert werden (Tabelle 4).

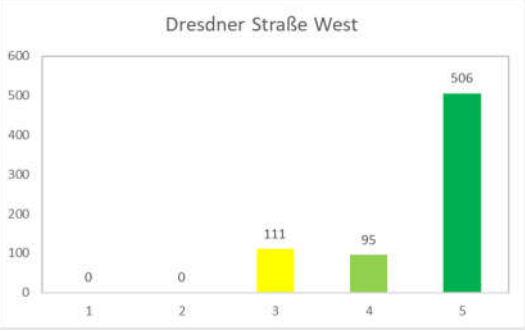
Der Mischwasserhauptsammler SOMTWR 2400 B weist im befahrenen Abschnitt nur einzelne Schäden mit **mittel-** bis **langfristigem Handlungsbedarf** auf. Darunter sind: ein verstopfter Anschluss und Rissbildung unter 1 mm (Abbildung 13).

Die o.g. örtlichen Schäden im Mischwasserhauptsammler können durch **Reparaturverfahren** instandgesetzt werden (Tabelle 7).

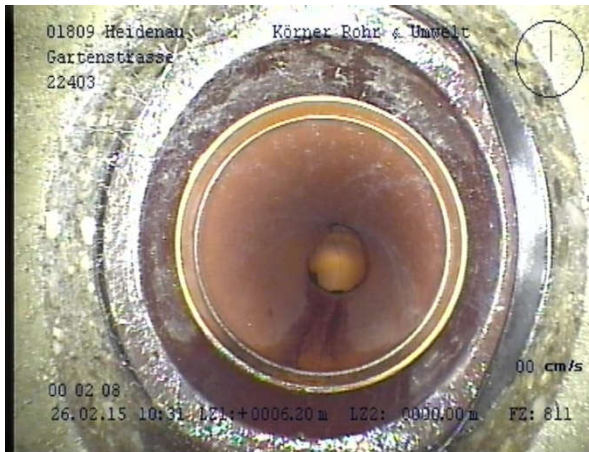
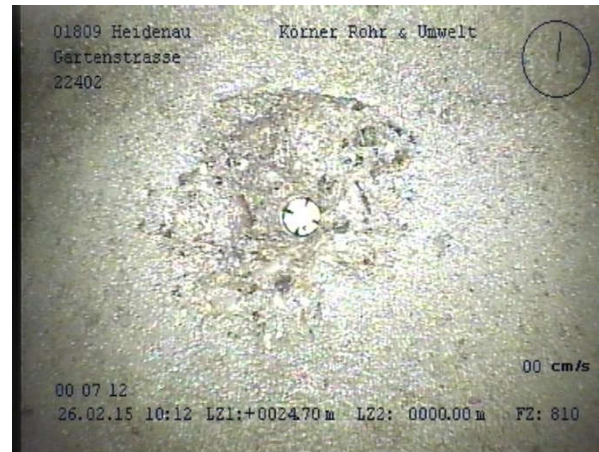
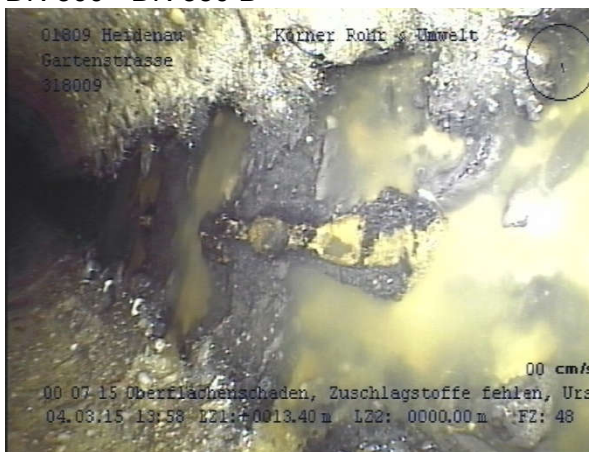
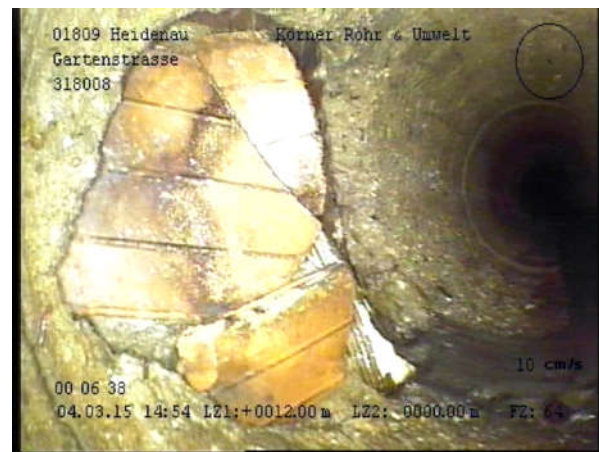
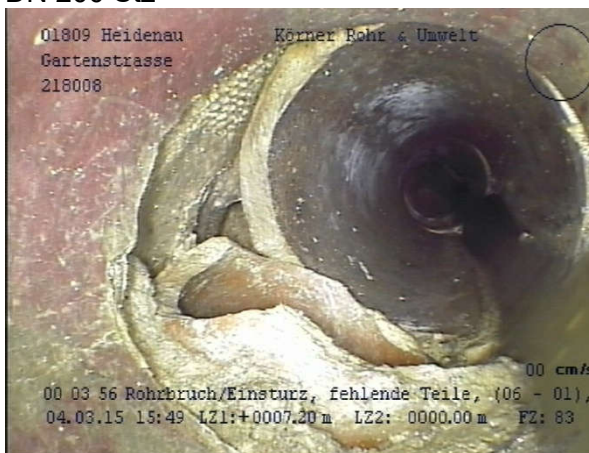
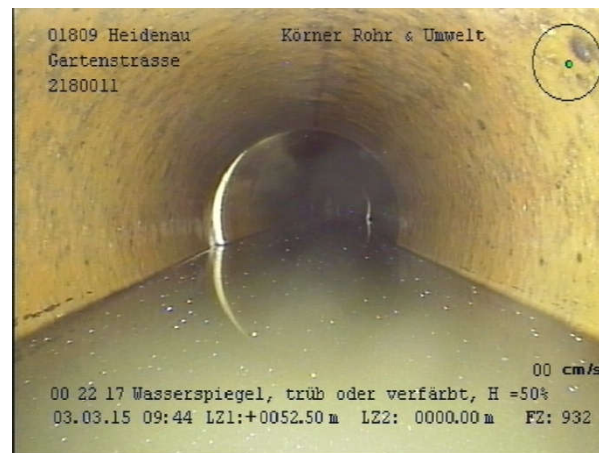
**Abbildung 24: Schadensbilder MWK „Gartenstraße“**

Der westliche Mischwasserkanal DN 300 weist nur einzelne lokale Schäden (einragende Dichtung, Abplatzung, siehe Abbildung 24) und damit einen **mittel-** bis **langfristigen Handlungsbedarf** auf.

Die beiden östlichen Kanäle sind wesentlich beschädigt. Aufgrund starker Betonkorrosion, Rohrbrüche, nicht fachgerechten Anschlüssen im Betonkanal sowie verschobenen

Verbindungen, Unterbögen bis 50% Querschnittsreduzierung, schadhaften Anschlüssen etc. im Steinzeugkanal weisen die beiden Kanäle einen **umgehenden bis kurzfristigen Handlungsbedarf** auf.

Die einzelnen lokalen Schäden im westlichen Mischwasserkanal DN 300 können mithilfe **Reparaturverfahren** beseitigt werden.

Aufgrund wesentlicher Schäden sowie Unterbögen sollen in Abstimmung mit dem Auftraggeber anstatt den beiden parallel verlaufenden Kanäle im östlichen Abschnitt der Gartenstraße ein **neuer Mischwasserkanal in größeren Dimension** gebaut werden (voraussichtlich DN 300 – DN 400, hydraulische Dimensionierung notwendig).

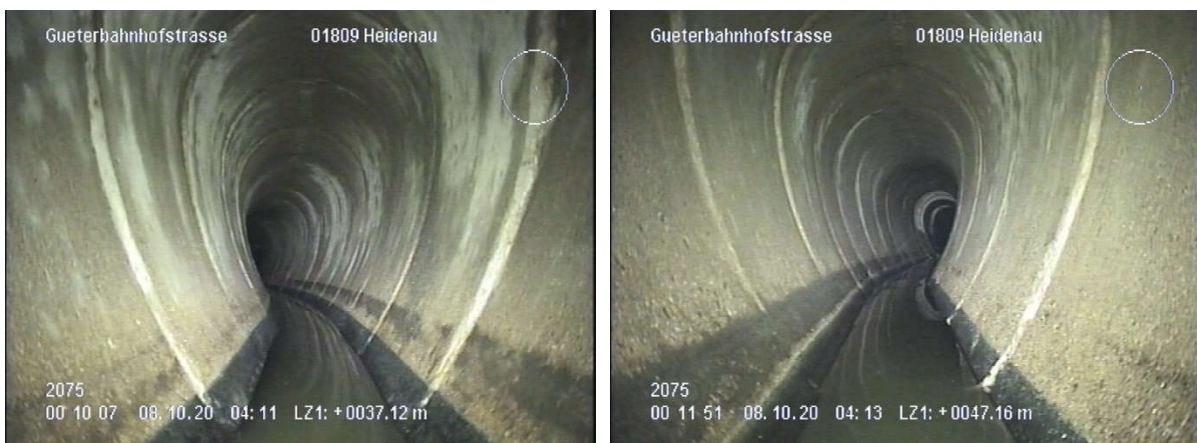
**Abbildung 26: Richtungsänderungen (Bögen) in der Haltung 2075**

In einigen Haltungen sind Richtungsänderungen (Bögen) vorhanden (Abbildung 26).

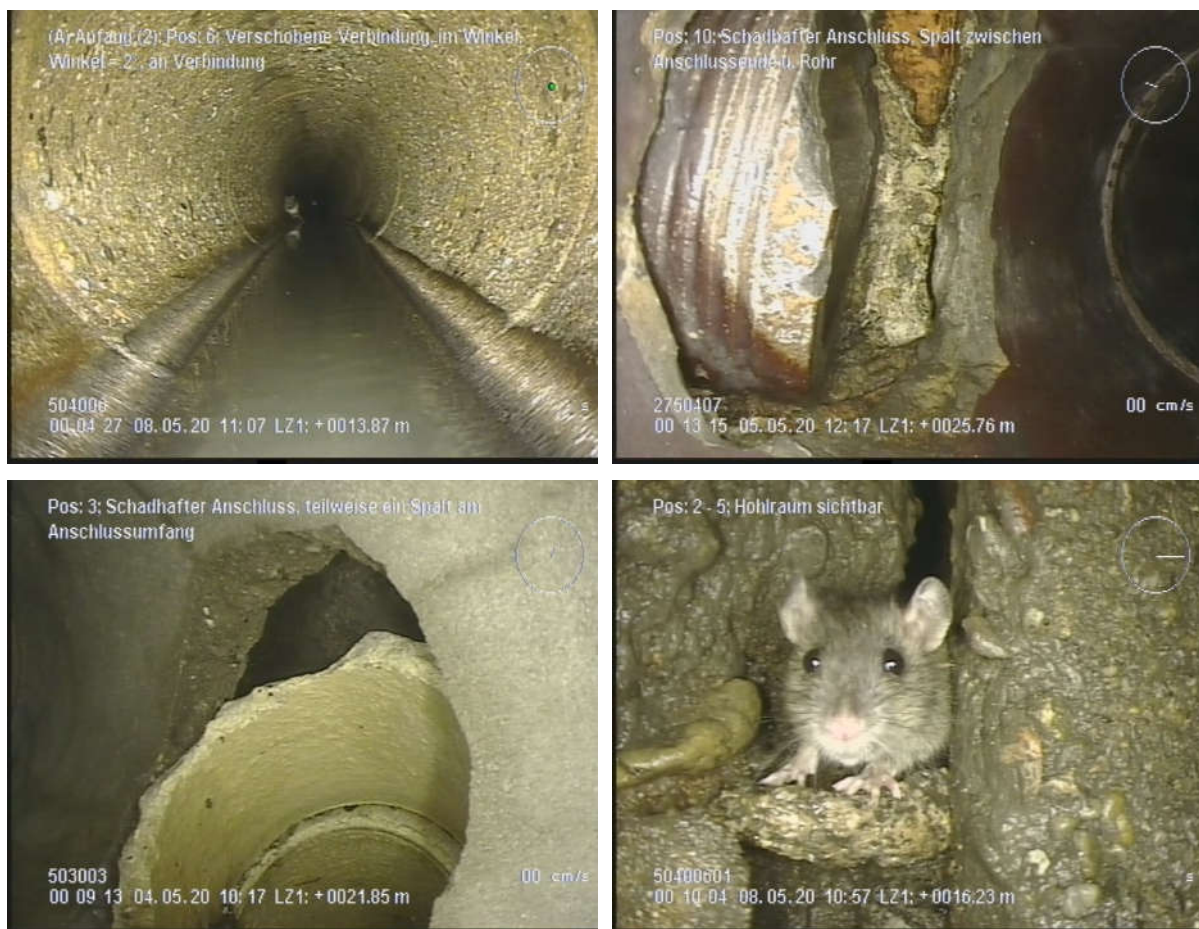
Abbildung 43: Schadensbilder MWK „Martin-Luther-Straße“

Der Mischwasserkanal in der Martin-Luther-Straße weist aufgrund von zahlreichen verschobenen Verbindungen bis 50 mm bzw. 10 Grad im Winkel, Rissbildung, Rohrbrüche, Korrosion, Wurzeleinwüchse und schadhafte Anschlüsse einen **umgehenden** bis **mittelfristigen Handlungsbedarf** auf.

Die 3 Haltungen vor der Einmündung in den Böhmischen Weg (50400602V, 4105BC02 und 4105BC01) sind mit Schlauchliner saniert und weisen keine Schäden auf.

Die noch nicht sanierte 15 Haltungen des MWK Martin-Luther-Straße können mithilfe der **Renovierungsverfahren** saniert werden. An einzelnen Anbindungen der Anschlussleitungen (Abbildung 43) werden Reparaturmaßnahmen in offener Bauweise erforderlich.

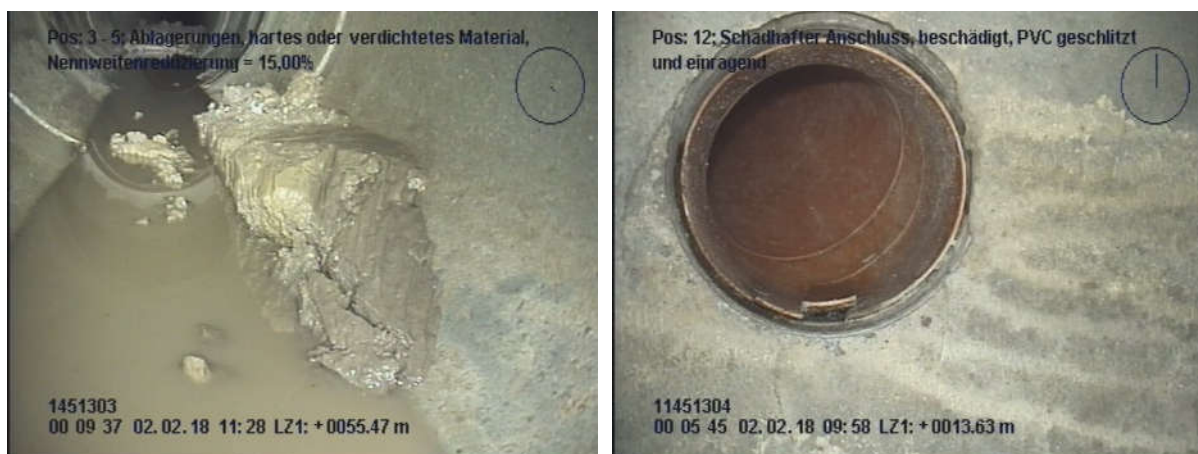
Abbildung 45: Schadensbilder MWK „Meuschaer Weg“

Der Mischwasserkanal in der Straße Meuschaer Weg ist größtenteils schadensfrei. Drei Haltungen weisen aufgrund von Ablagerungen (bis 15 % der Querschnittsfläche) und eines schadhaften Anschlusses einen **mittel- bis langfristigen Handlungsbedarf** auf.

Die einzelnen bestehenden Schäden in dem MWK Meuschaer Weg können mit **Reparaturverfahren** sowie mit **Fräs- und Hochdruckreinigungsarbeiten** beseitigt werden.

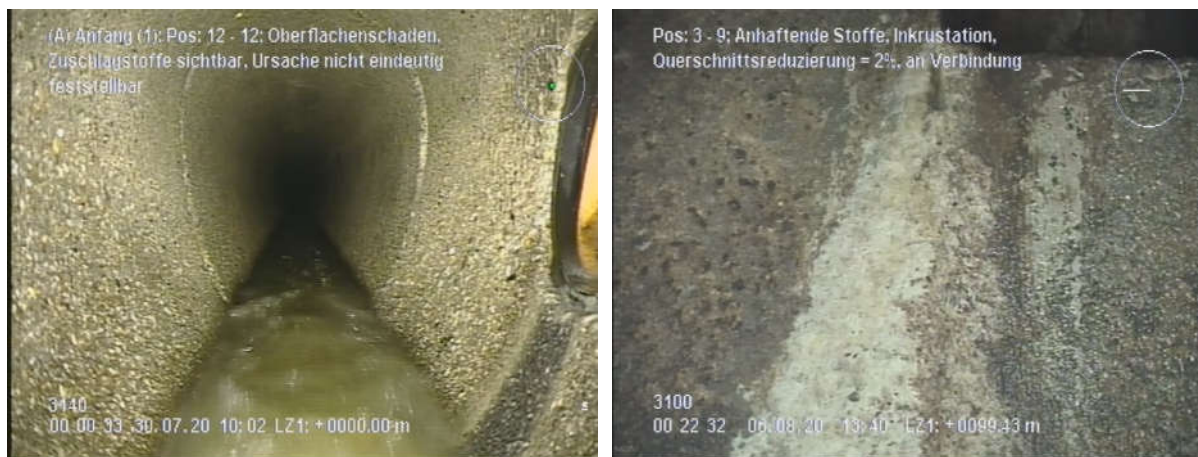
**Abbildung 47: Schadensbilder MWK „Mühlenstraße“**

Der Mischwasserkanal in der Mühlenstraße weist auf 435 m Korrosionsschäden auf. Auf den weiteren 534 m der Kanallänge sind überwiegend Inkrustationen und Rissbildung zu kennzeichnen. Eine Haltung (3105) ist bereits mit Schlauchliner saniert.

Der Mischwasserkanal weist einen **mittel- bis langfristigen Handlungsbedarf** auf.

Für die Instandsetzung des MWK Mühlenstraße wird eine **Renovierung** auf einer Länge von 180 m empfohlen. Die Schäden an den restlichen Haltungen können zunächst mit **Reparaturverfahren** behoben werden. Zur Beobachtung der Zustandsentwicklung wird eine Inspektion der Haltungen empfohlen.

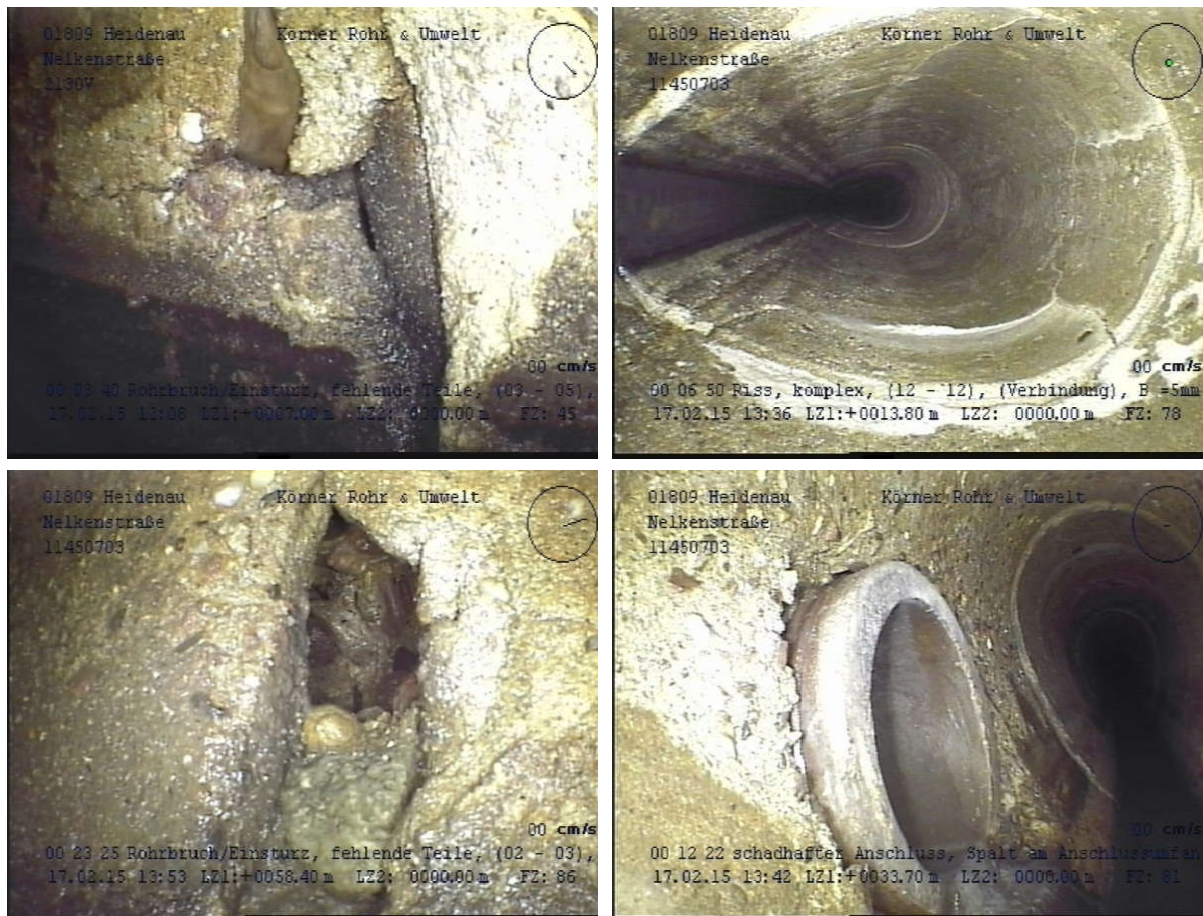
**Abbildung 49: Schadensbilder MWK „Nelkenstraße“**

Der Mischwasserkanal weist einen **umgehenden bis mittelfristigen Handlungsbedarf** auf.

Der korrodierte Betonkanal soll auf seiner gesamten Länge **renoviert** werden. Einragende Anschlüsse und Hohlräume sind im Rahmen der Vorarbeiten abzufräsen bzw. abzudichten.

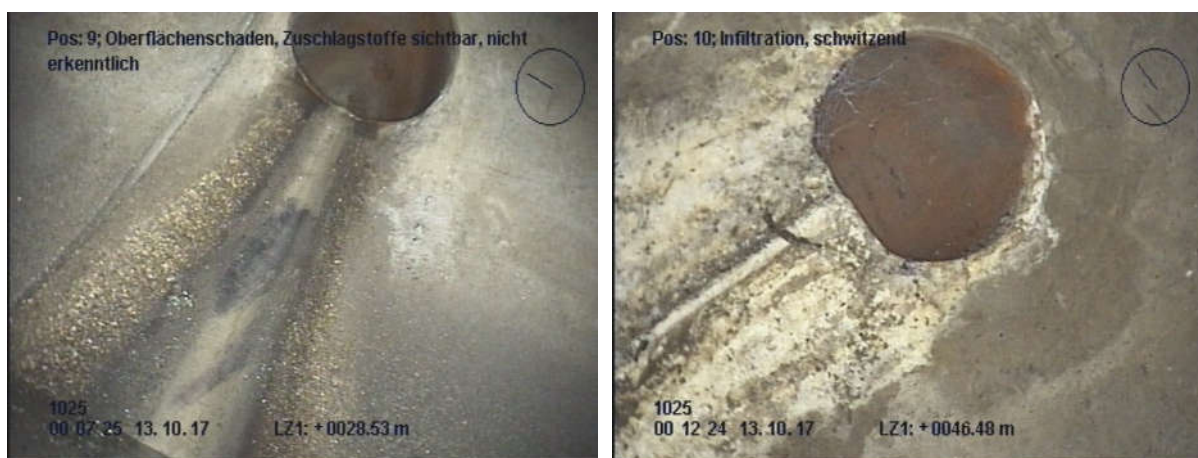
Abbildung 51: Schadensbilder MWK Nordstraße

In der Haltung 1025 treten an den Anbindepunkten der Anschlussleitungen lokale Korrosion und Inkrustation mit **mittelfristigem Handlungsbedarf** auf (Abbildung 51).

Die Schäden in Haltung 1025 haben einen lokal begrenzten Charakter und sollten zunächst beobachtet werden. Bei Fortschreitung der Schadensentwicklung können sie manuell mithilfe

**Reparaturverfahren** (begehbare Kanal) behoben werden.

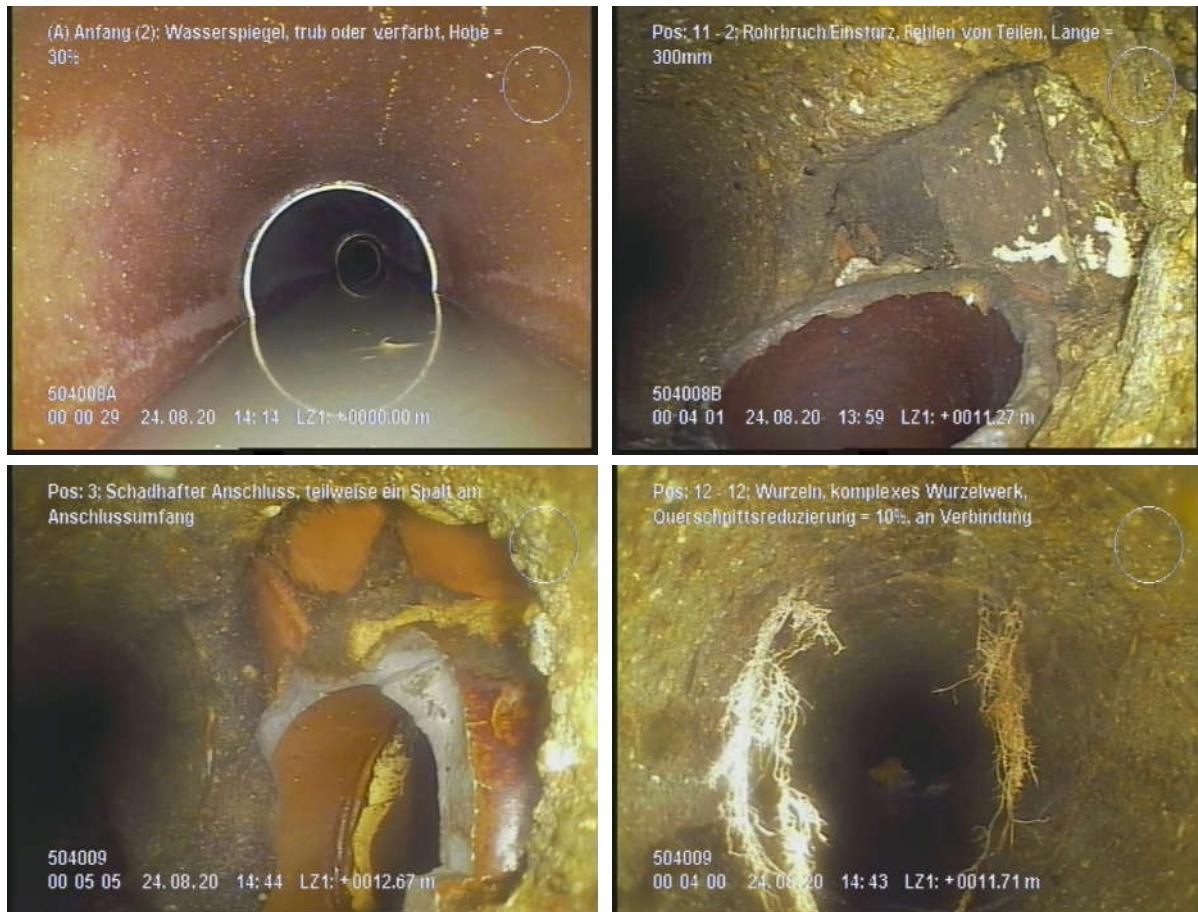
Abbildung 53: Schadensbilder MWK „Pestalozzistraße“

Der Mischwasserkanal in der Pestalozzistraße weist aufgrund von verschobenen Verbindungen, Rissbildung, Korrosion, Rohrbrüche, Wurzeleinwüchse (bis 20 % der Querschnittsreduzierung) und schadhafte sowie einragende Anschlüsse überwiegend einen **unmittelbaren bis langfristigen Handlungsbedarf** auf.

Die Haltung 504008A weist einen Unterbogen mit einem Wasserstand bis zu 30% des Querschnittes auf.

Aufgrund vom starken Unterbogen soll die Haltung 504008A in offener Bauweise **erneuert** werden. An einzelnen schadhafte Anschlüssen (Abbildung 53) werden ebenfalls reparaturarbeiten in offener Bauweise in Vorbereitung zur **Renovierung** des Kanals DN 200 B – DN 300 B erforderlich.

Im Kanal DN 200 Stz soll der Längsriss in der Haltung 504008A03 **repariert** werden.

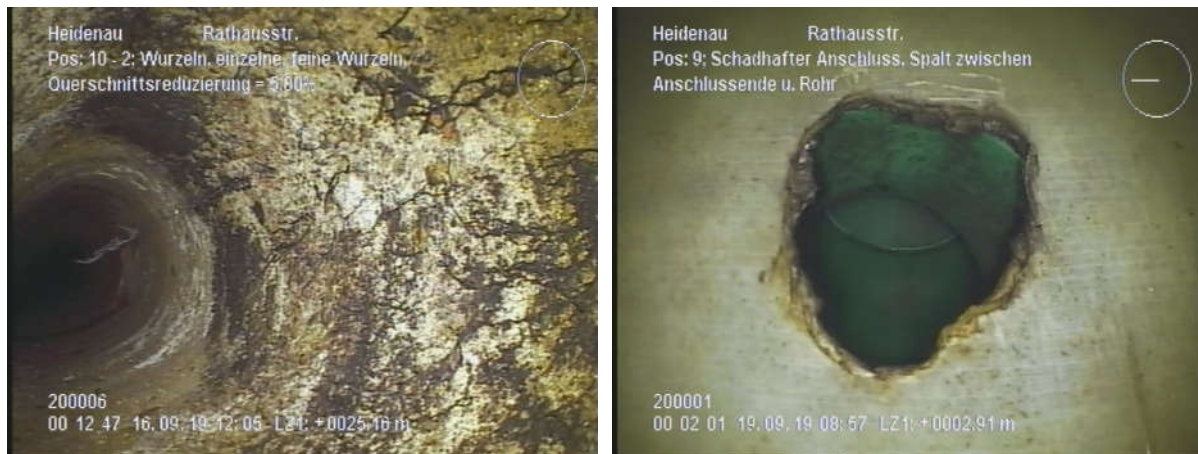
**Abbildung 55: Schadensbilder MWK „Rathausstraße“**

Im Abschnitt zwischen der Friedensstraße und der Kantstraße ist der Mischwasserkanal in der Rathausstraße schadensfrei.

Zwischen der Kantstraße und Pillnitzerstraße sind im MWK Rathausstraße Korrosion sowie zahlreiche Rohrbrüche, Wurzeln, Rissbildungen zu verzeichnen. In diesem Abschnitt weist der Kanal einen **unmittelbaren bis mittelfristigen Handlungsbedarf** auf.

Die sechs schadhafte Haltungen im Abschnitt zwischen Kantstraße und Pillnitzer Straße sollten **renoviert** werden. Der schadhafte Anschlusspunkt in der sanierten Haltung 200001 soll **repariert** werden.

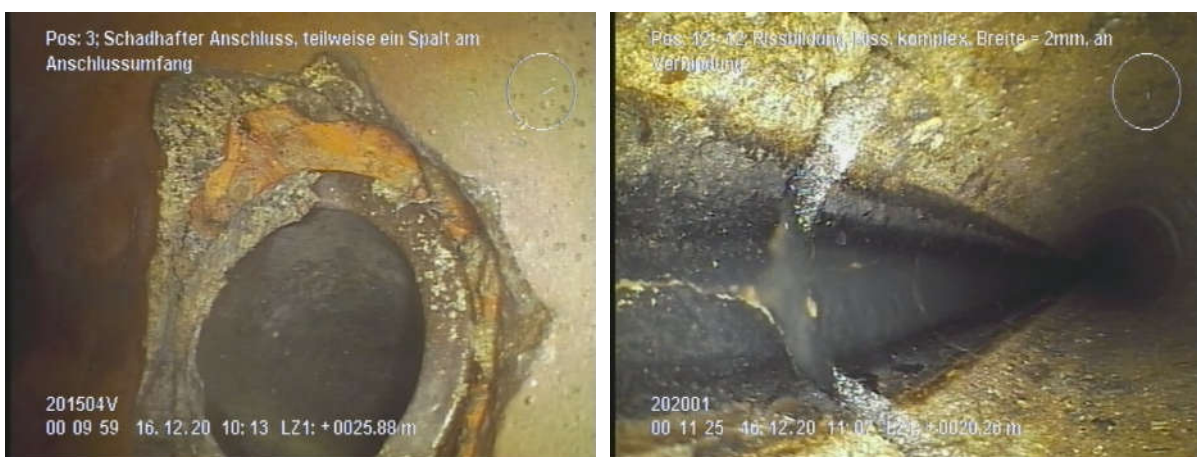
Abbildung 57: Schadensbilder MWK „Robert-Koch-Straße“

Der Mischwasserkanal weist aufgrund der verschobenen Verbindungen (Stz- Kanal), Betonkorrosion (B-Kanal), Rissbildungen, einragenden und schadhaften Anschlüssen (Abbildung 57) einen **umgehenden bis kurzfristigen Handlungsbedarf** auf.

Für die Instandsetzung des Mischwasserkanals sind **Renovierungsmaßnahmen** auf gesamter Kanallänge notwendig.

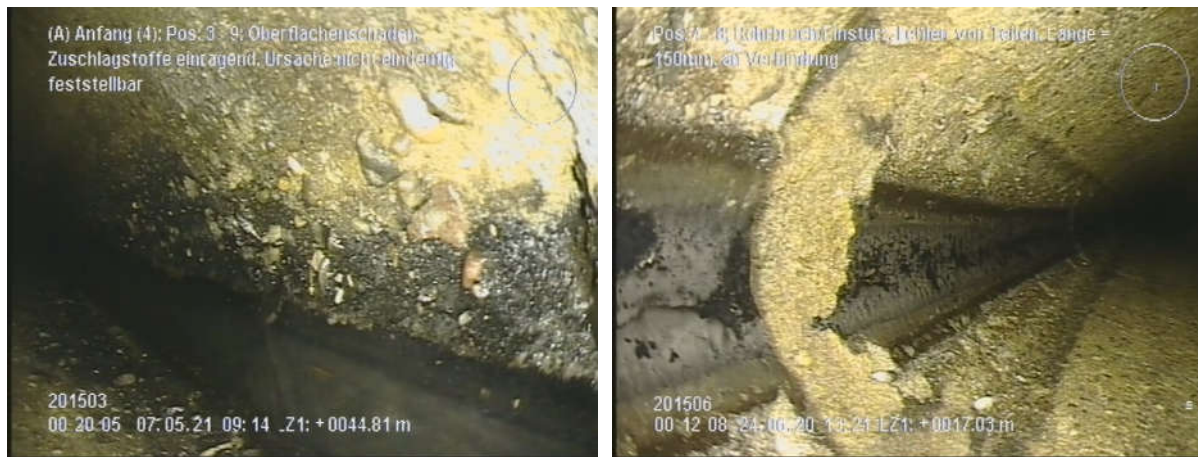
**Abbildung 59: Schadensbilder MWK „Röntgenstraße“**

Der Betonkanal in der Röntgenstraße weist auf der gesamten Länge Oberflächenkorrosion, Rissbildungen, Rohrbrüche und Hohlräume auf (Abbildung 59). Aufgrund der vorhandenen Schäden kann der Kanal in die Zustandsklassen 0 und 1 (**umgehender bis kurzfristiger Handlungsbedarf**) eingestuft werden.

Für die Sanierung des Mischwasserkanals sind **Renovierungsmaßnahmen** auf der gesamten Kanallänge erforderlich.

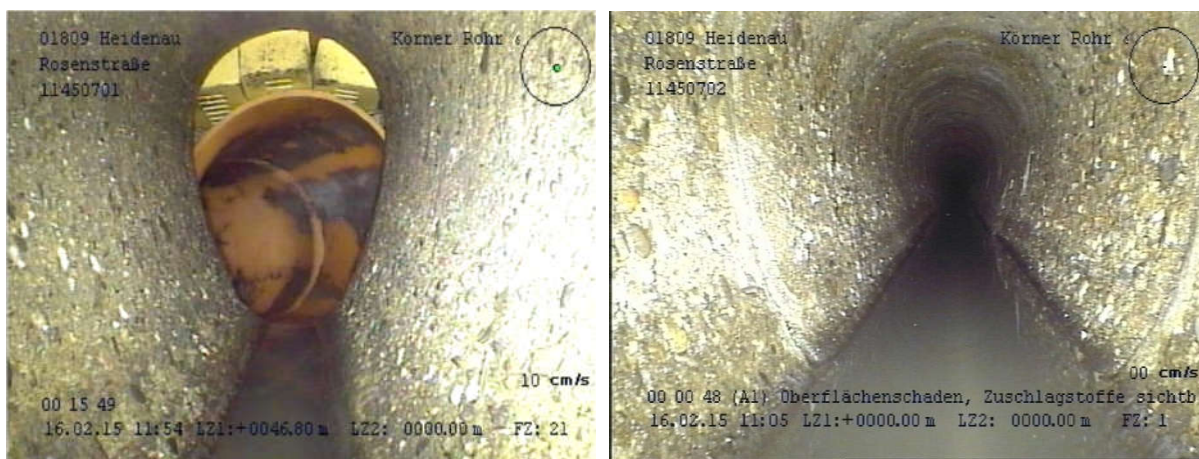
**Abbildung 61: Schadensbilder MWK „Rosenstraße“**

Der Betonkanal Ei 300/450 in der Rosenstraße weist auf seiner gesamten Länge Oberflächenkorrosion und Rissbildungen auf. Aufgrund der vorhandenen Schäden kann der Kanal in die Zustandsklasse 1 (**kurzfristiger Handlungsbedarf**) eingeordnet werden.

In dem Schacht 114507 befindet sich eine nicht fachgerechte Querschnittsreduzierung (Abbildung 61).

Der Mischwasserkanal in der Rosenstraße bedarf einer **Renovierung** auf der gesamten Kanallänge. Die nicht fachgerechte Querschnittsreduzierung kurz vor dem Schacht 114507 sollte in offener Bauweise beseitigt werden.

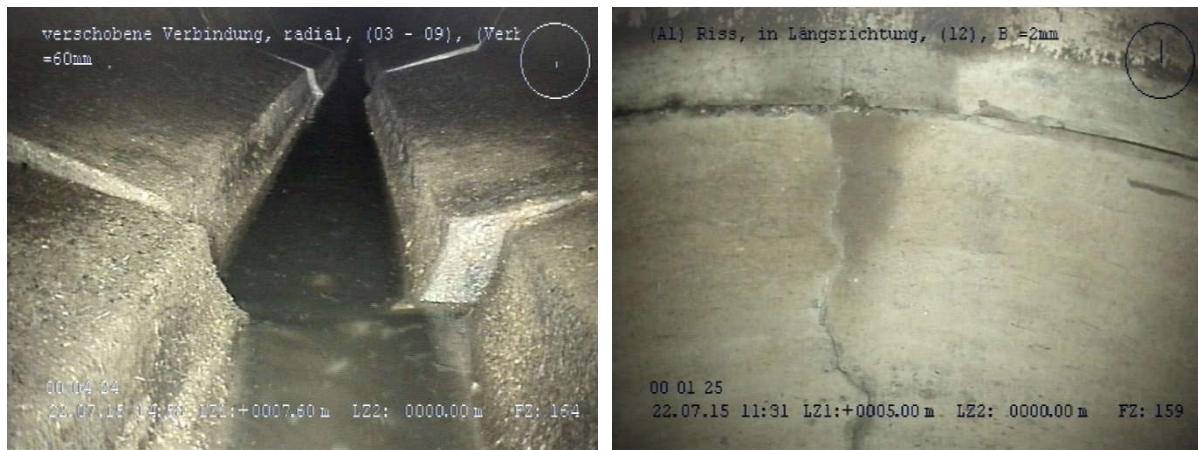
**Abbildung 63: Schadensbilder MWK „Rudolf-Breitscheid-Straße“ (Sonderprofil mit Trockenwetterrinne DN 1400 B)**

Das Sonderprofil mit Trockenwetterrinne DN 1400 B zwischen Sporbitzer Str. und Lindenstraße weist mehrfache verschobene Verbindungen 30 bis 60 mm sowie Längsrisse (1 mm) auf (**Abbildung 63**).

Die verschobenen Verbindungen und Risse in dem Sonderprofil DN 1400 können zunächst mithilfe **Reparaturverfahren** (Fräsen, Abdichten, Rissinjektion) instandgesetzt werden.

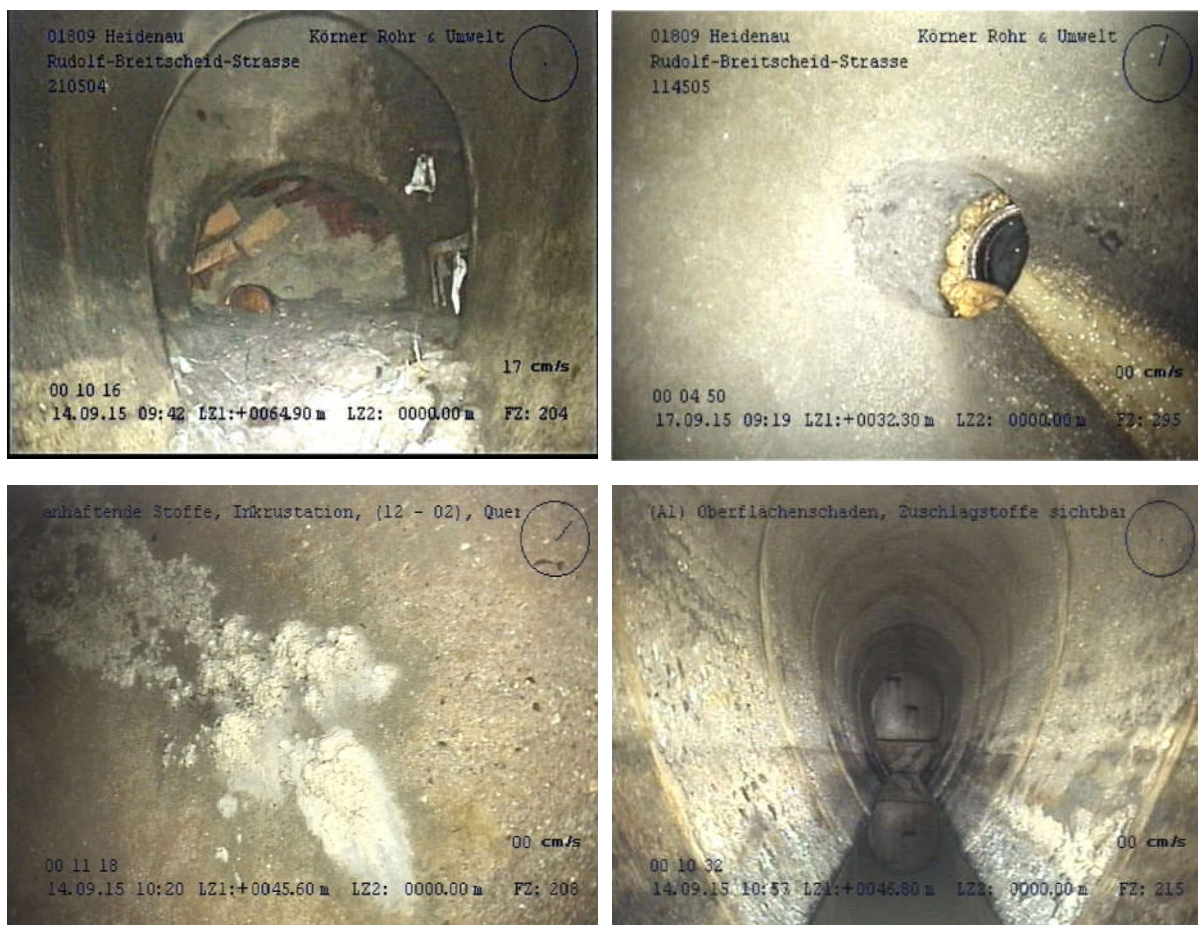
**Abbildung 64: Schadensbilder MWK „Rudolf-Breitscheid-Straße“ (Ei 800/1200 B)**

Der Kanalabschnitt zwischen Lindenstraße und Güterbahnhofstraße (Ei 800/1200 B) ist vor allem von Betonkorrosion, Inkrustationen und schadhafte Anschlüssen betroffen. Der Schacht 210504 ist bis ca. 0,50 m mit Ablagerungen zugesetzt (Abbildung 64).

Der Kanal weist derzeit einen **umgehenden bis langfristigen Handlungsbedarf** auf.

Die 4 korrodierten Haltungen Ei 800/1200 B sollten mithilfe **Renovierungsverfahren** saniert werden.

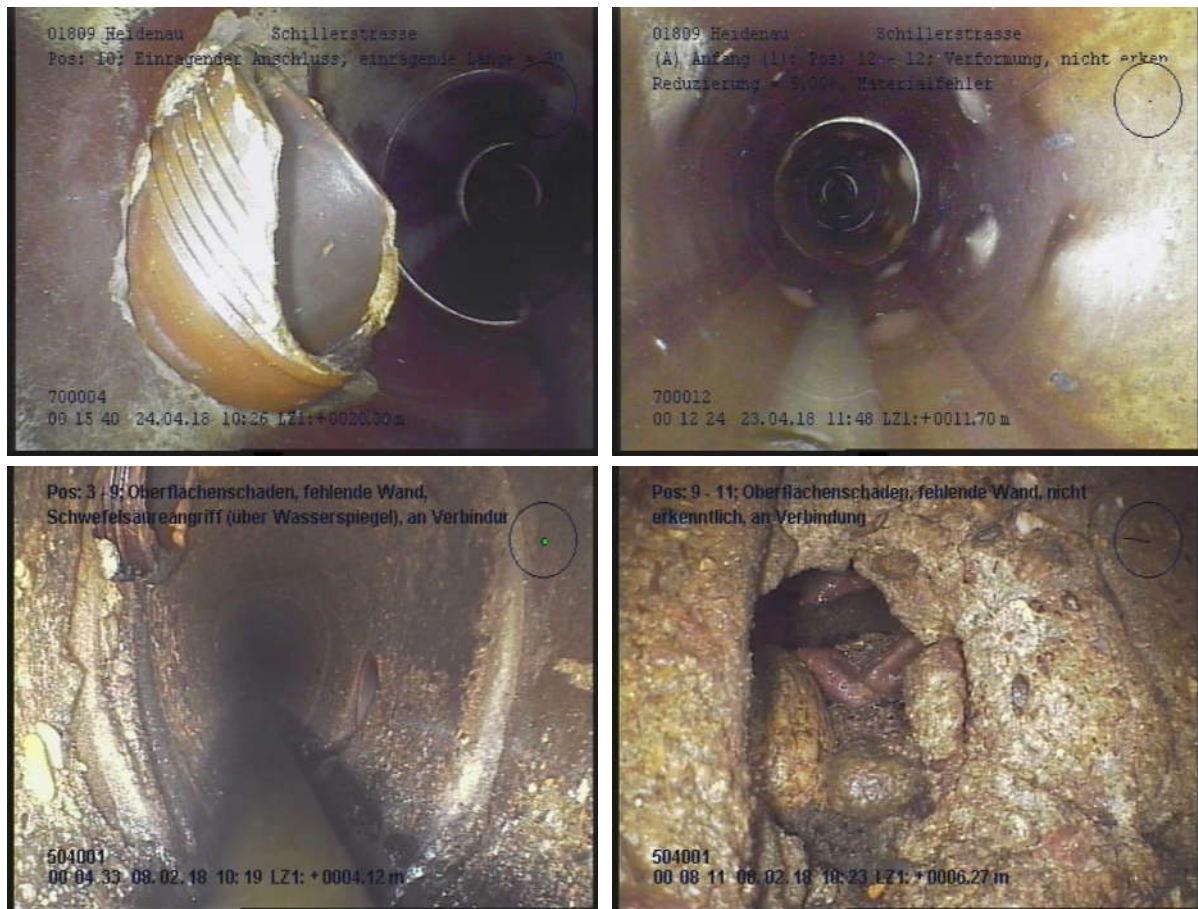
Abbildung 66: Schadensbilder MWK „Schillerstraße“

Im Ei-Kanal 300/450 B sind Betonkorrosion, schadhafte und einragende Anschlüsse, Hohlräume und Rissbildung en zu verzeichnen.

Der westliche Kanalabschnitt in der Schillerstraße kann überwiegend den Zustandsklassen 0 bis 3 (**umgehender bis langfristiger Handlungsbedarf**) zugeordnet werden.

Der Mischwasserkanal im Verkehrsraum der Schillerstraße (Schacht 501003 bis 5040 und Schacht 700012 bis 7000) kann mittels **Renovierungsverfahren** saniert werden. Im Vorfeld sollen einragende Anschlüsse, Beulen an der Innenwand und weitere Hindernisse beseitigt werden.

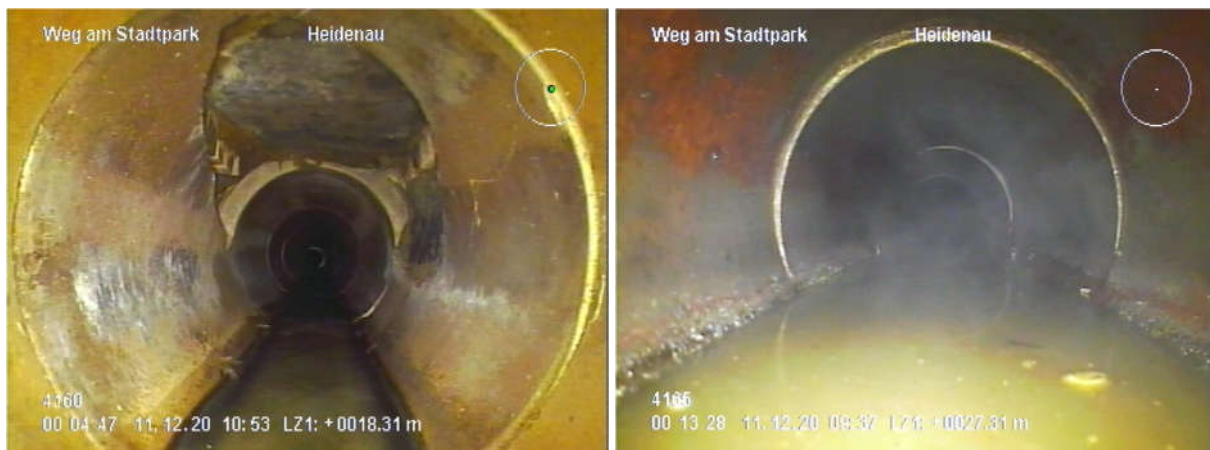
**Abbildung 68: Schadensbilder im MWK „Weg am Stadtpark“**

Der Mischwasserkanal Weg am Stadtpark weist aufgrund von Rissbildungen, verschobenen Verbindungen, Rohrbrüche, Unterbögen, nicht fachgerechter Reparatur (Abbildung 68) einen **umgehenden bis langfristigen Handlungsbedarf** auf (ZK 0 bis 3, Tabelle 39).

Aufgrund von wiederkehrender Schäden (Risse, verschobene Verbindungen, Wurzeleinwüchse) wird eine **Renovierung** der Haltungen 4160, 4145 und 4140 empfohlen.

Die Schadensbilder in den Haltungen 4155 und 4150 haben einen lokalen und weniger ausgeprägten Charakter. Die beiden Haltungen können mithilfe lokaler **Reparaturen** (Kurzliner, Fräsen und Verpressen der einragenden Anschlüsse) saniert werden.

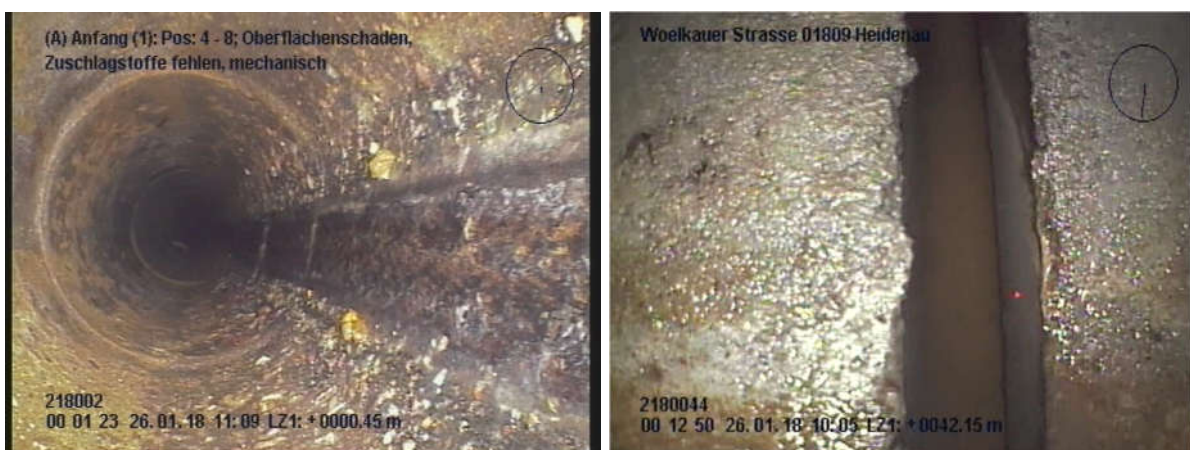
Abbildung 70: Schadensbilder im MWK „Wölkauer Straße“

Der Mischwasserkanal in der Wölkauer Straße weist aufgrund von erheblichen Betonkorrosion und verschobenen Verbindungen (Abbildung 70) einen **unmittelbaren bis mittelfristigen Handlungsbedarf** auf (Tabelle 40).

Die einzelnen lokalen Schäden in den Haltungen 2180042 bis 2180044 können durch **Reparaturmaßnahmen** beseitigt werden.

Für die stark korrodierte Haltungen 218001A bis 218004 wird eine umgehende **Renovierung** mit Schlauchliner empfohlen.
